Tilstandsrapport

📍 Fursetvegen 5, 6200 STRANDA

gnr. 53, bnr. 375

ENEBOLIG

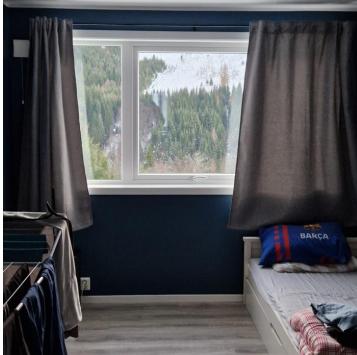
! TG 3 Vinduer i kjeller.

Enkle glass i underetasje, delvis knust.

Vindu må skiftast dersom underetasje skal nyttast til bustadformål.

Kostnadsestimat: 50 000 - 100 000

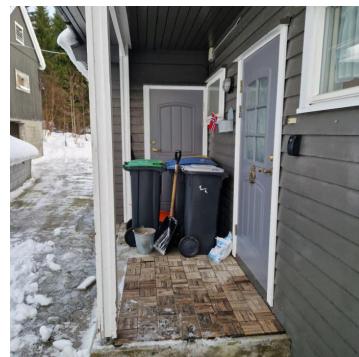
Inngangsparti

Ikkje utvendig trapp.

Kun eitt trinn til inngangsparti.

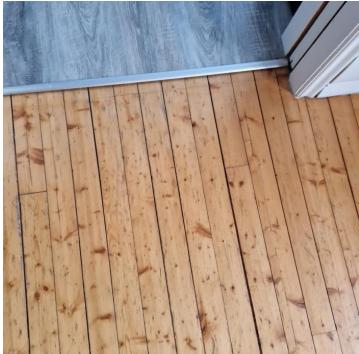
Golv på stue,

Kjeller har betong i gulv og veggger.
Himling med synlege bjelker og isolasjon.
Stuer har lakka furugulv.
Bod har flis, bad har belegg på gulv.

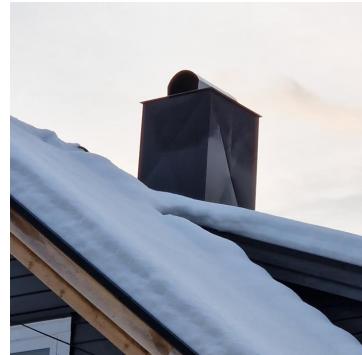
Pipehatt på pipe

! TG 1 Pipe og ildsted

Teglsteinspipe frå byggeår.
Vedovn på stue i 1. etg.

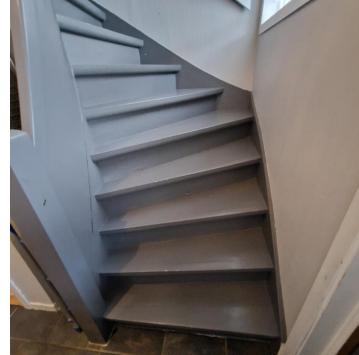
Lukka trapp til 2. etg

! TG 2 Innvendig trapp til 2. etg

Trapp fungerer som den står.

Kostnadsestimat: Ingen umiddelbar kostnad

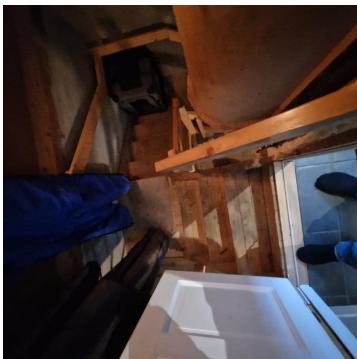
Trapp til underetasje

! TG 3 Innvendige trapper

Det må byggast ny trapp til underetasje

Kostnadsestimat: 50 000 - 100 000

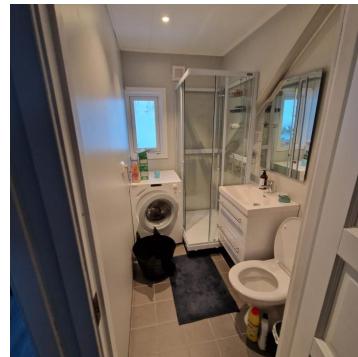
! TG 2 Overflater Gulv

- Det er påvist avvik i fallforhold til sluk i forhold til krav i forskrift på byggetidspunktet.

- Våtrømmet fungerer med dette avviket.

Lite fall mot sluk.

Kostnadsestimat: Ingen umiddelbar kostnad

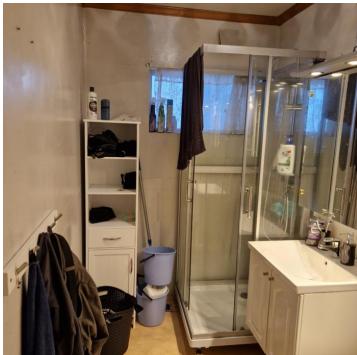
! TG IU Tilliggende konstruksjoner våtrom

Vektprosent:
- Under 11,9 % - Tørt
- Mellom: 12 - 15,9% - Akseptabel
- Mellom: 16 - 19,5 % - Fuktig
- Mellom: 19,6 - 27% - Meget fuktig.
- Over: 27% - Vått
Vannførende ledninger ligger delvis mot yttervegg.

- Våtrommet må totalrenoveres. Alle forhold med tettesjikt, våtsone, sluk m.m. må dokumenteres.

Kostnadsestimat: 100 000 - 300 000

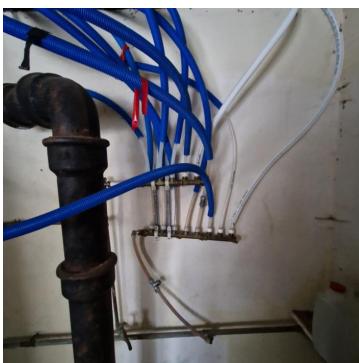
! TG 2 Avløpsrør

Nye avløpsrør frå 2. etg.
Rør frå byggeår av støpejern. til kjeller.

- Det er ikke behov for utbedringstiltak.
- Det er ikke behov for utbedringstiltak siden anlegget fungerer i dag, men ut ifra alder kan skader plutselig oppstå på eldre anlegg.
- I forbindelse med oppgradering av våtrom vil det være naturlig med utskifting av rør.

Utskifting av rør ved utbedringstiltak
