Tilstandsrapport

Boligbygg med flere boenheter

Jarnesodden 3 D, 6222 IKORNNES

Befaringsdato: 13.05.2024

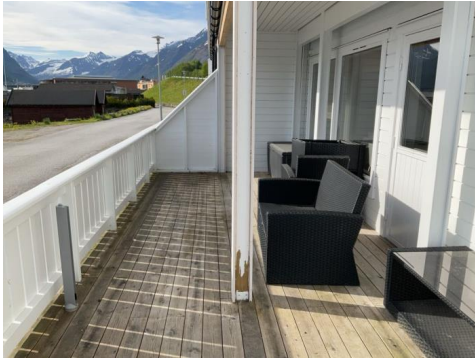
! TG 2 Andre utvendige forhold

Vurdering av avvik:

- For å lukke avviket ihht NS 3600.2018 må det utarbeides en Tilstandsanalyserapport/vedlikeholdsplan for fellesdeler i bygget. Da dette er opp til borettslag/sameie å rekvirere er kostnadsestimert ikke satt.

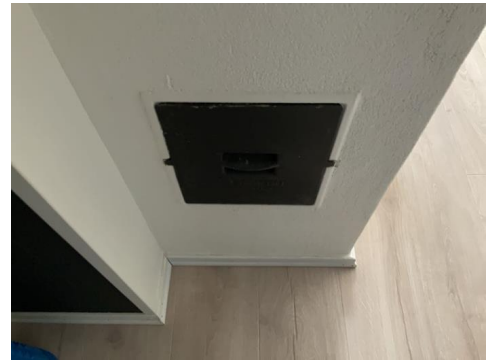
! TG 1 Rom Under Terreng

I underetasjen er det betongplate, yttervegger er innforede og platekledde, himlinger med hvite himlingsplater. Hulltaking er foretatt i innført bakvegg i soverommet. Det ble ikke registrert unormale forhold eller forhøyede fuktverdier i dette område ved hulltakingen.

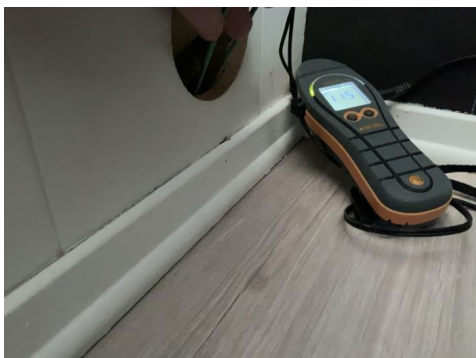
UNDERETASJE > VASKEROM

Det er ikke fremlagt dokumentasjon på hvordan rommet er bygget, eller hvem som har utført arbeidene med rommet.

Gulvbelegget er fra byggeår, ellers er vegg og innredning fornyet i 2020.
