Dette skjema vil være en del av salgsoppgaven

Befaringsdato: 31.05.2024

Beskrivelse av eiendommen

LEILIGHET ANDELNR. 101.

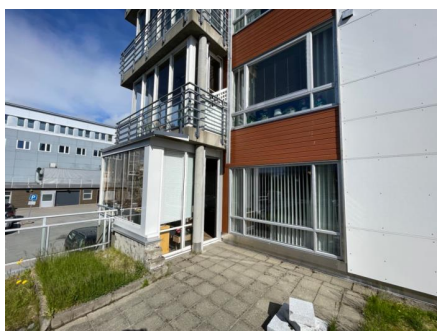
TG 1 Balkonger, terrasser og rom under balkonger

Egen innglasset terrasse ca. 7 m² på bakkeplan. Der er el-anlegg med belysning og stråleovner på vegg for oppvarming. Det er utgang til område med belegningsstein (Fellesområde).

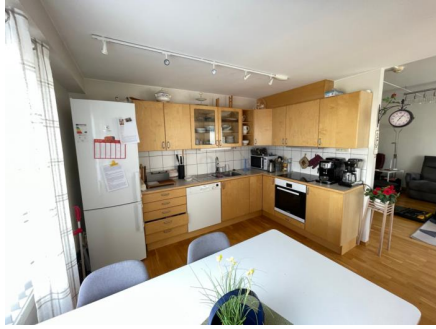
TE 1 Overflater og innredning

Kjøkkenet har innredning med glatte fronter. Benkeplaten er av laminat. Integrerte hvitevarer er komfyr og induksjonstopp.
