# Tilstandsrapport

Risikovurdering for Anticimex boligselgerforsikring

Odins gate 27 A  
0266 OSLO  
Gnr./Bnr.: 212/720  
Seksjonsnr. : 8  
Oslo kommune

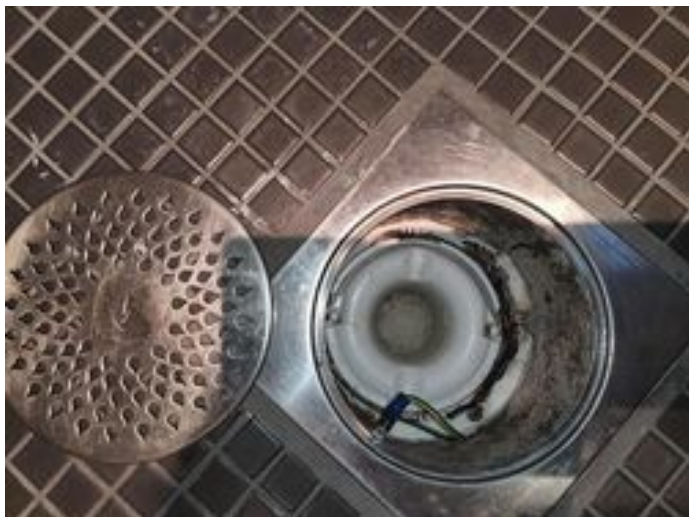
*Kommentar - [Sluk bad 2]*

Slukets plassering i forhold til at vann utenfor dusjsonen kan nå det

Sluket er isolert inne i dusjsonen. Vannsøl eller lekkasjevann utenfor denne sonen har ingen/reduert mulighet til å nå sluket. For å unngå vannskade bør tilstrekkelig mulighet til å nå sluket for vannsøl eller lekkasjevann etableres.
