Ole Aasveds veg 4

Tilstandsrapport Eierskifte

Boligtype: Leilighet

Byggeår: 2003

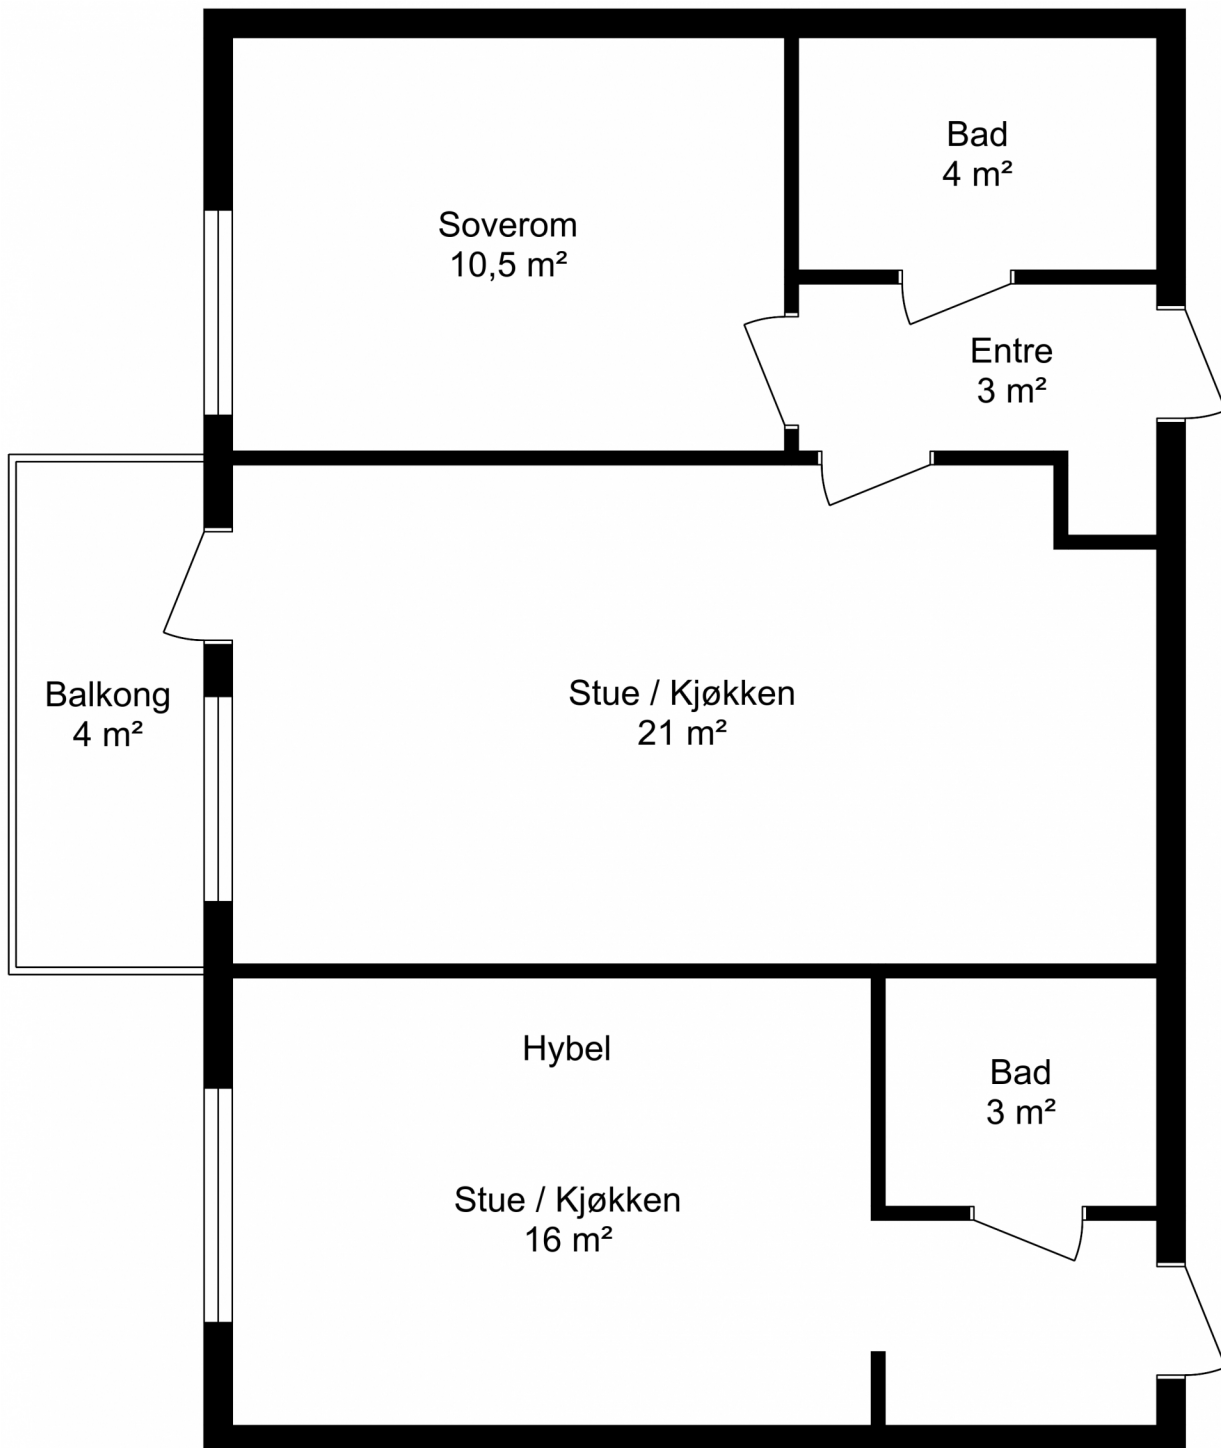
4. Etasje

Planskisse utarbeidet av Takst-Forum Trøndelag AS

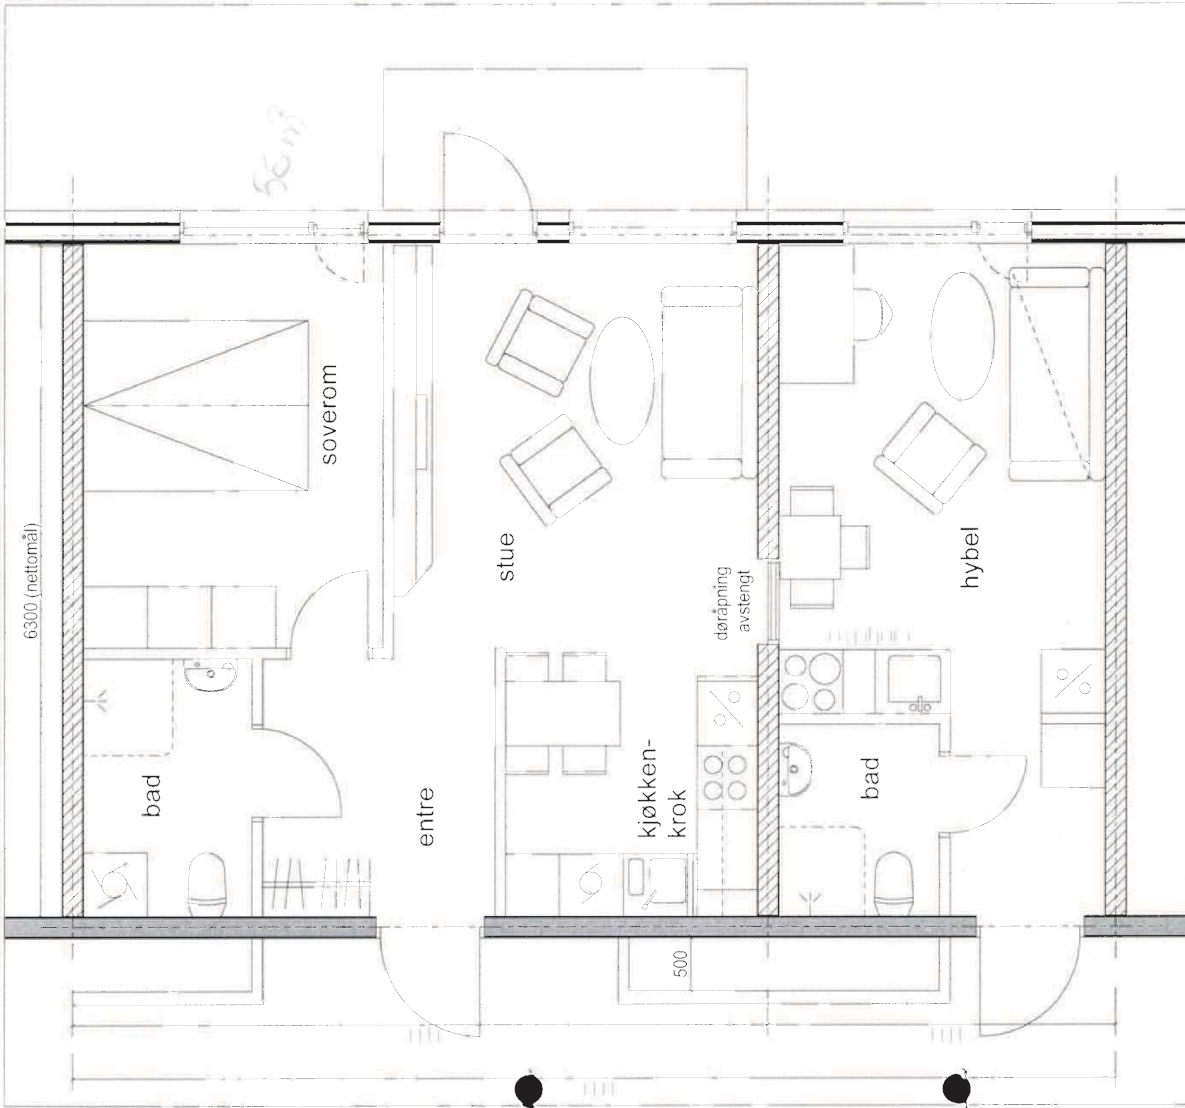
typisk plan type A, fase 1, 1:50

- veggtype A 70mm stender, 1 lag gips på hver side, total ca 100mm (holder E130)
- veggtype B RW 56dB, E160: 2x70mm stendere m 10mm spalte + isolasjon, 2 lag gips på hver side, total ca 200mm
- veggtype C RW 44dB, E160: 70mm lydstender m/ mineralullfylling i stender og svill, 2 lag gips på hver side, total ca 120mm
- veggtype D Plasstøpt betongvegg 200mm

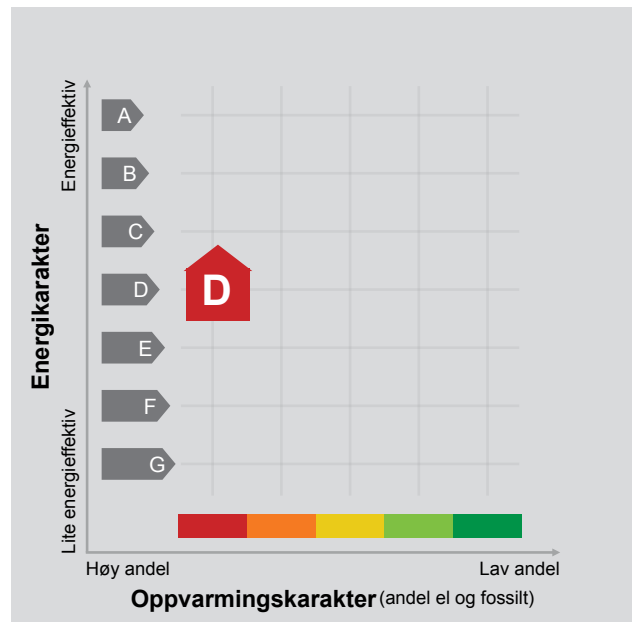
Energimerket angir boligens energistandard. Energimerket består av en energikarakter og en oppvarmingskarakter, se i figuren. Energimerket symboliseres med et hus, hvor fargen viser oppvarmingskarakter, og bokstaven viser energikarakter.
