Egenerklæring

Fyrgangen 25, 1560 LARKOLLEN

Fyrgangen 25

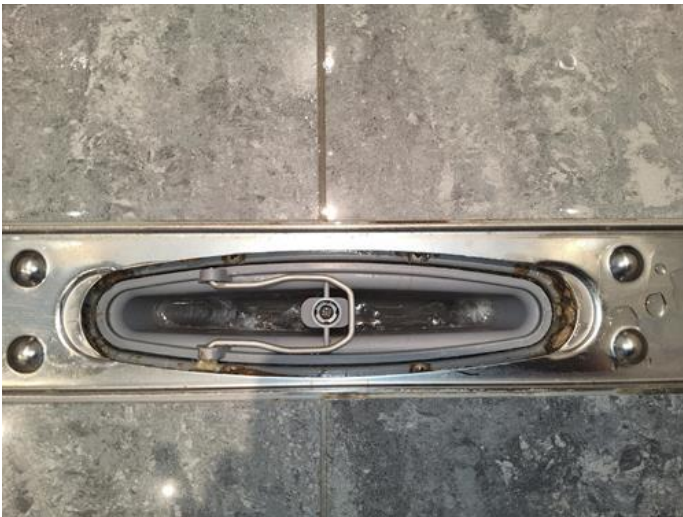
Kommentar - [Sluk bad 1]

Utførelsen med hensyn til bruk av slukmansjett og tettesjikt er uoversiktlig, og det kan derfor ikke verifiseres at løsningen er fullgod og sikker mot lekkasjer. Fornyng av slukmansjett og tettesjikt bør påregnes.

Selv om det er gjort oppgraderinger på våtrommet, er sluket ikke skiftet. Erfaringsmessig medfører dette økt fare for lekkasje rundt sluket.

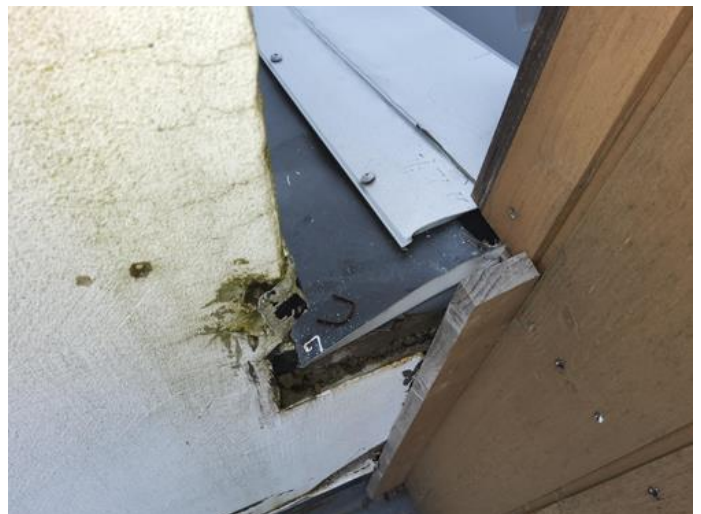
Kommentar - [Beslag ved pipe]

TG 2	Skorsteiner over tak
		Murpuss på skorstein har synlige slitasje. Tiltak anbefales.
		Det er registrert utettheter i beslag ved pipe. Fare for fukt i konstruksjoner. Utbedring bør påregnes.
