Borettslagsleilighet
Tollevikbergan 8-302
9511 Alta

Boligens tekniske tilstand:

Oppdragsgiver:	Sindre Lampe & Sarita Rai
Befaringsdato:	09.10.24
Fuktmåler benyttet:	Protimeter
Vann:	Kommunal
Avløp:	Kommunal
Adkomst:	Kommunal

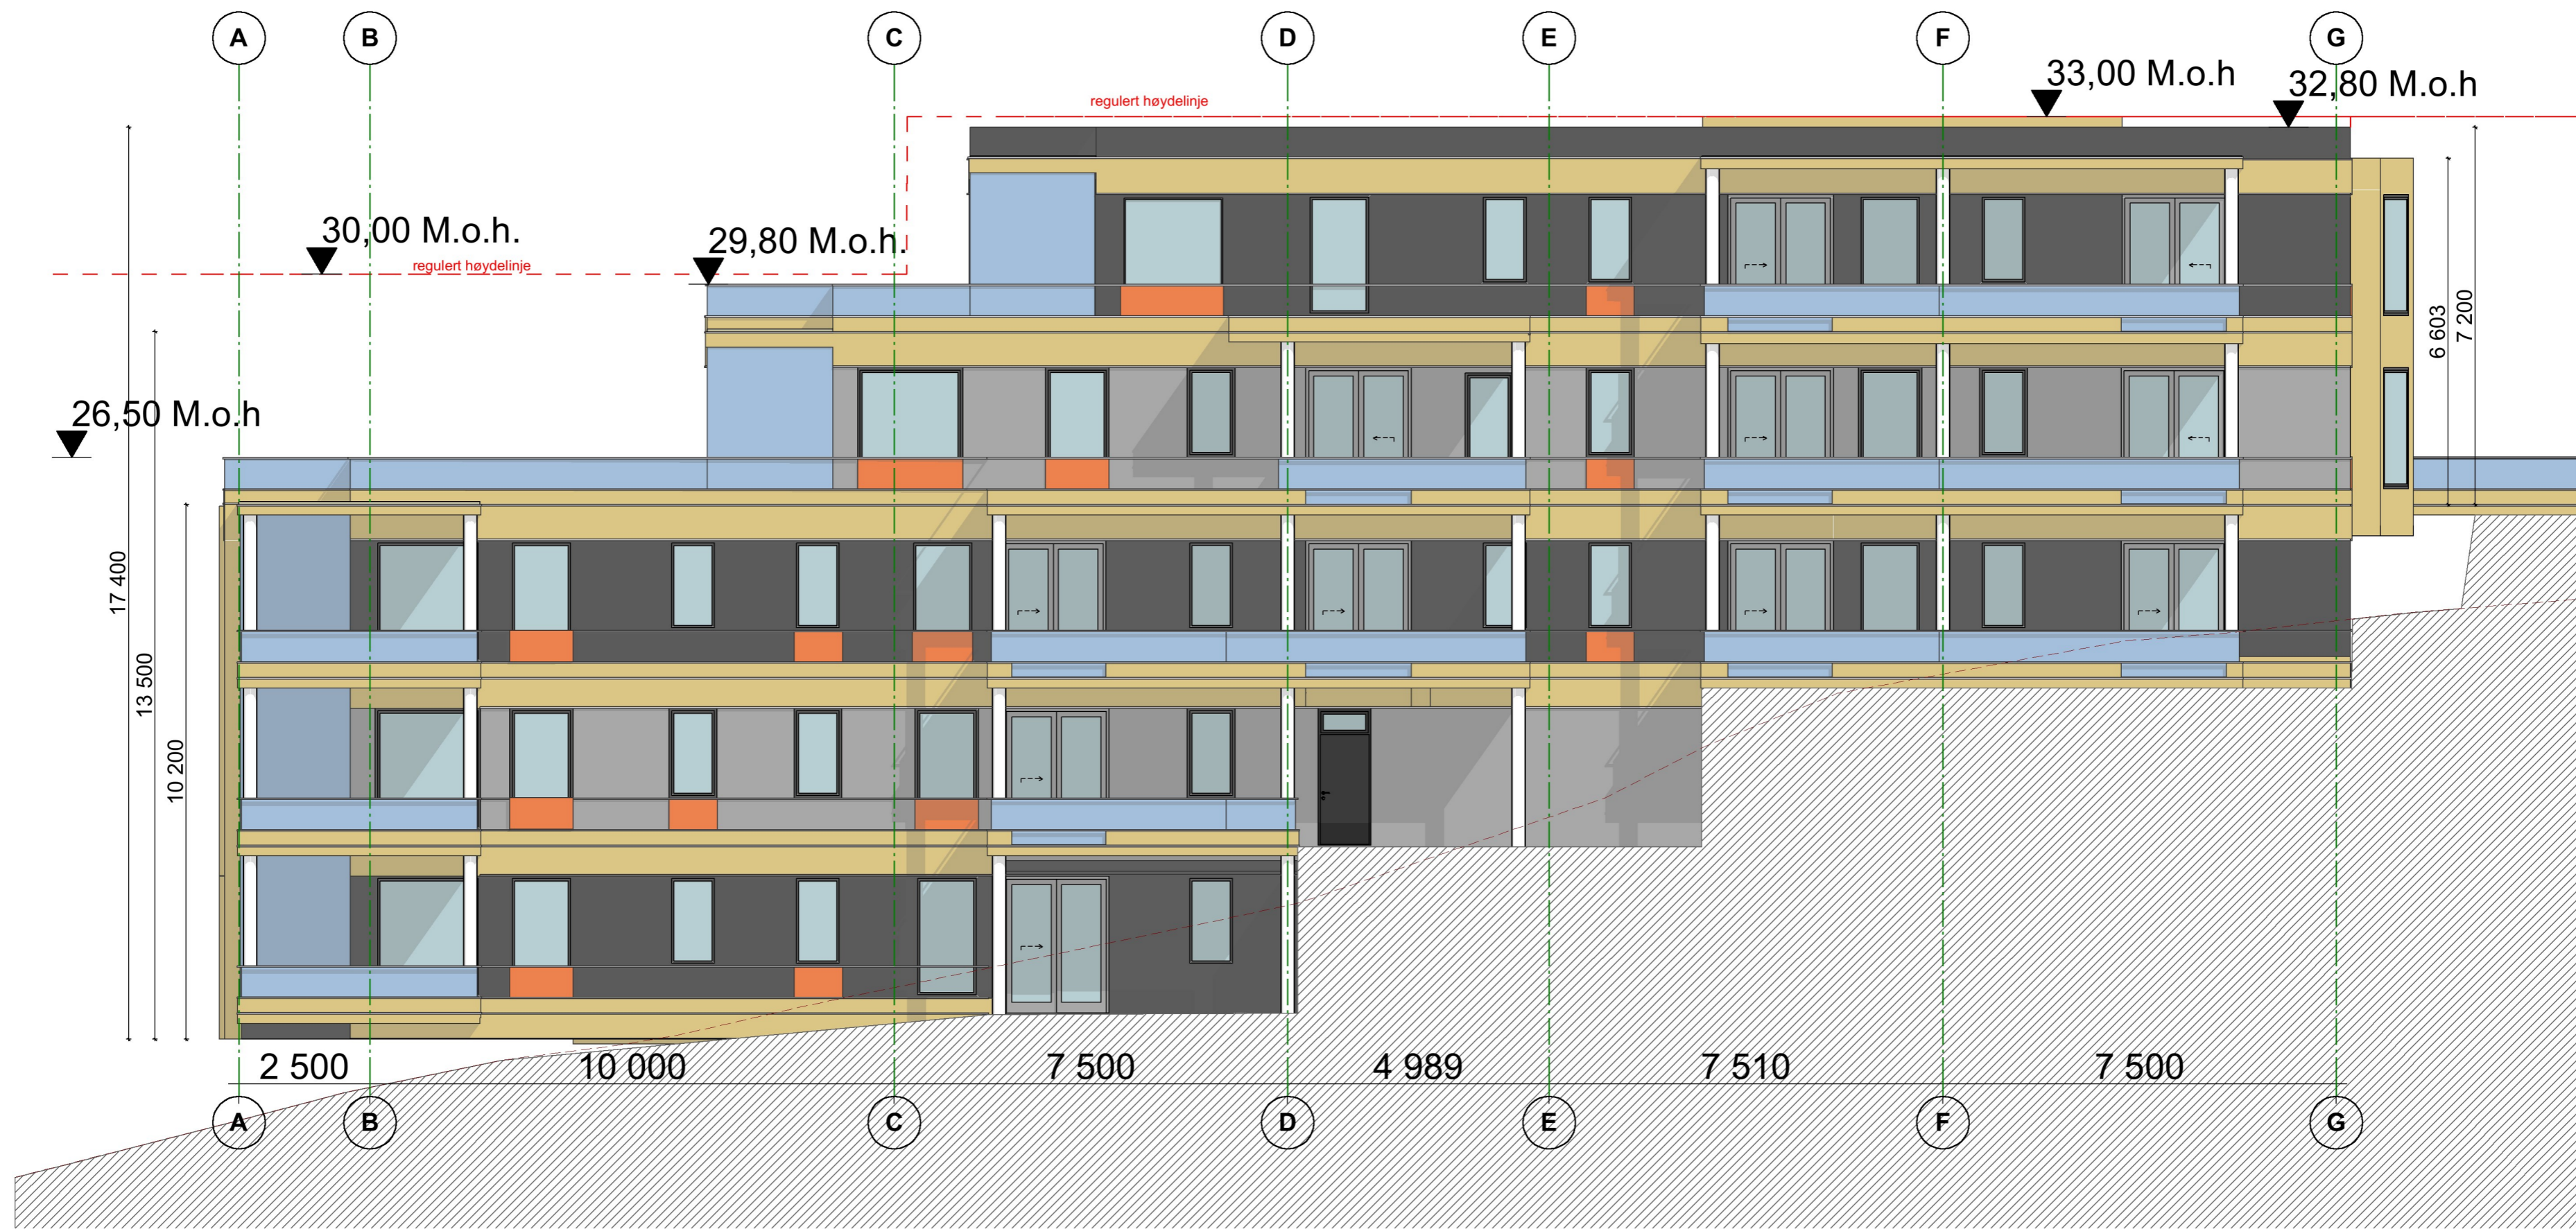
saksbeh:	kontroll:	dato:	mål:	tegn. nr:
DR / Dsz	LN	11.01.2016	1:100	A1-35

2015-35 Forprosjekt
Tollevikbergan
Polarlys boligbyggelag
Postboks 1284, 9505 ALTA
Fasader Nord B2B Tollevikbergan 8.
