Adresse: Ture Nermans vei 51U, 5143 FYLLINGSDALEN m.fl.

Leilighet i boligblokk - Byggeår: 1963

Tilstandsrapport

LEILIGHET I BOLIGBLOKK

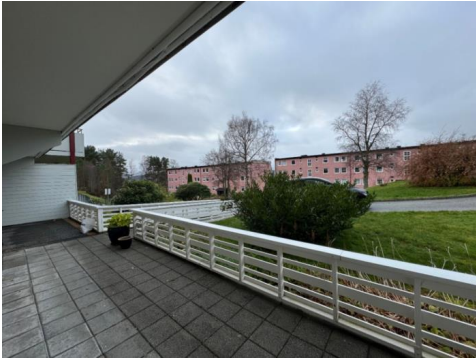
Vestvendt terrasse på 24,7 m² v/leilighetens inngangsparti, hvorav 13,7 m² er overbygd.
Terrassen er belagt med betongheller på hoveddel. Asfaltert gulv på den ene delen.
Rekkverk av liggende bord og toppbord m/beslag.
Rekkverk ble kontrollert, høyden var 0,75 m - 0,79 m. Terrassen ligger på bakkenivå, så det er ikke krav til rekkverk.

Terrasse v/ leilighetens inngangsparti.

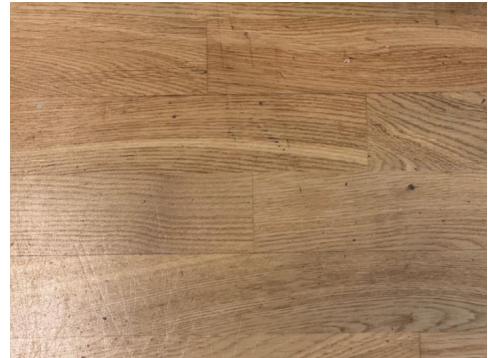
Slitasje/striper i parkett i kjøkkendel.

Parkettgulv bør slipes/behandles, ev. skiftes dersom striper/hakk er for dype.

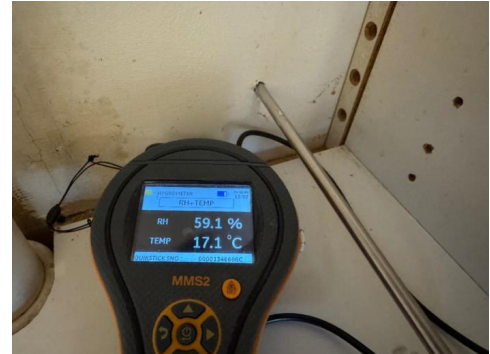
Relativ luftfuktighet ble målt med lang probe. Den viste relativ luftfuktighet på 59,1 % ved en temperatur på 17,1 grader.
Relativ luftfuktighet under 60 % anses å være tørt.
Relativ luftfuktighet mellom 60-74 % er akseptabelt.
Relativ luftfuktighet mellom 75-85 % anses å være fuktig.
Relativ luftfuktighet mellom 86,5-100 % anses å være meget fuktig

Måling av relativ luftfuktighet.

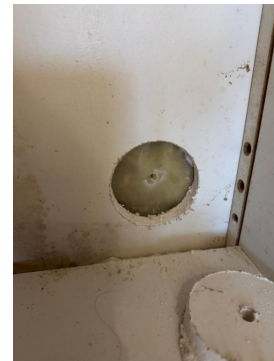
Påforede kjellervegger, kombinert med eldre drenering, anses å være en risikokonstruksjon. Pga overnevnte forhold kan det være avvik/skader i konstruksjon dersom man åpner vegger. Påforet vegger mot terreng er påmontert dampsperre/plast. Dette var vanlig på 1980/1990-tallet og begynnelsen av 2000-tallet, men blir i dag sett på som en risikokonstruksjon og er mulig årsak til fuktskader.

Plast på innside av påforet kjellervegg.

Overvåk tilstanden.

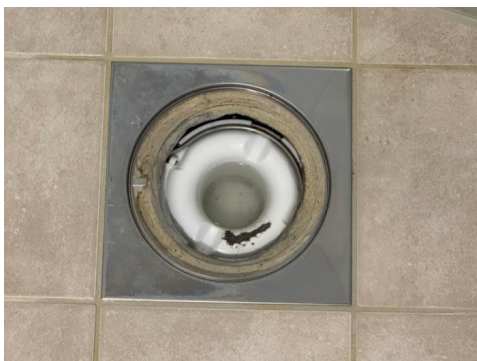
Sluk av plast, ny v/renovering. Synlig membran/klemring i sluk. Membran: Smøremembran.

Plastsluk i dusjsone.

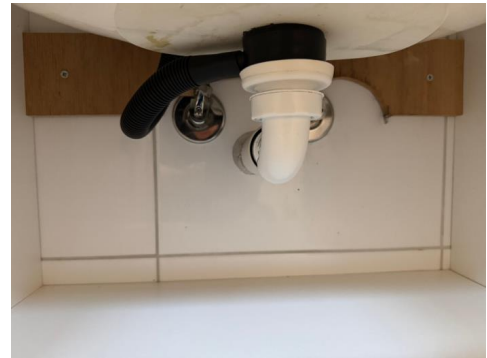
Røropplegg under servant.

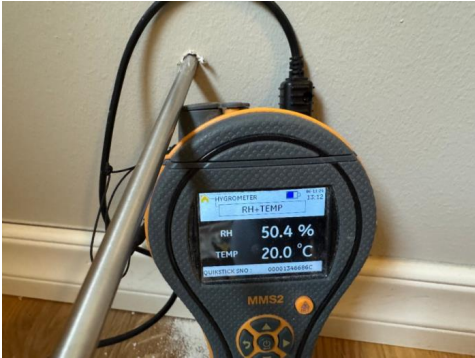
Hulltaking er foretatt på soverom. Relativ luftfuktighet ble målt med lang probe. Den viste relativ luftfuktighet på 50,4 % ved en temperatur på 20,0 grader.

Måling av relativ luftfuktighet.

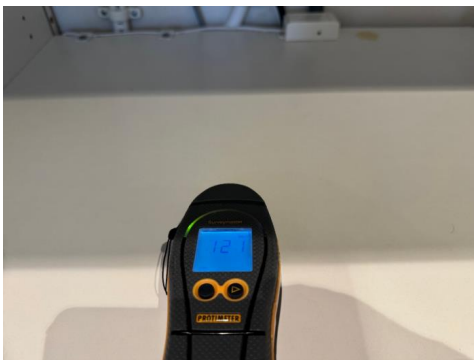
Ingen forhøyede fuktverdier ble registrert i kjøkkenbenken.

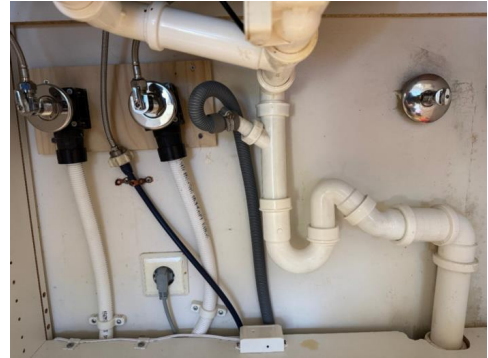
Ny Aquastop på kjøkkenet i forbindelse med rør-rehabilitering. Kjøkkeninnredning fremstår med normal brukslitasje.

Røropplegg og aquastop under vask.

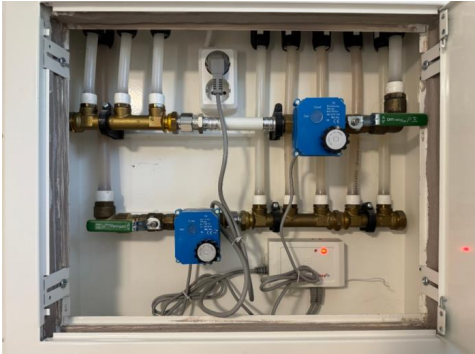
Rør i rør skap på det ene soverommet er frakoblet/ikke i bruk. Jeg har ikke funksjonstestet stoppekran. Det er ikke gitt opplysninger om feil eller manglende funksjon på stoppekran.

Ingen tegn til fukt/kondens i rør i rør skap. Rør i rør skap bør sjekkes for ev. lekkasje 2 ganger årlig.

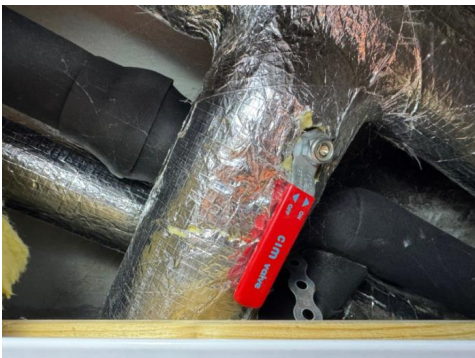
Stoppekran i kjøkkenhimling.

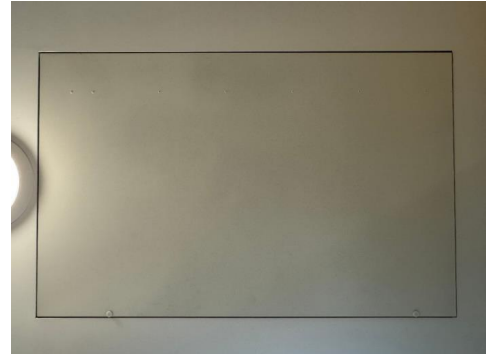
Leiligheten har balansert ventilasjon med varmegjenvinning. Dette er et innendørs ventilasjonssystem som sørger for at ny, frisk, filtrert og oppvarmet luft føres inn i leiligheten. Luftbehandlingsaggregat er plassert i himling på bad. Fra 2018. Produsent: Ensy.

Luftbehandlingsaggregat i himling på bad.

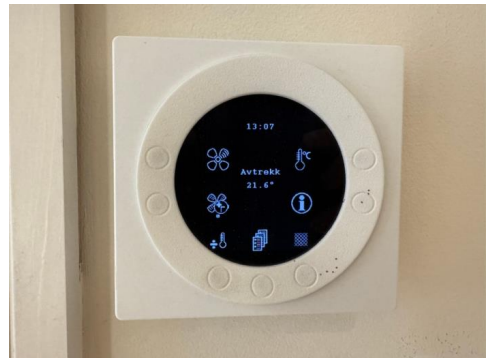
Bryterpanel i stue/kjøkken. Bør stå på maks effekt v/ dusjing.

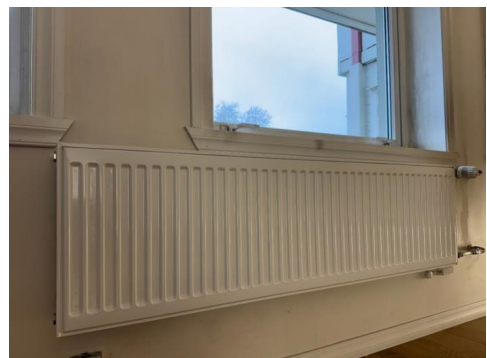
I 2016 påbegynte Brl utskiftning av alle radiatorovner og undersentraler. Dette arbeidet er fullført.

Radiatorovn i stue/kjøkken.

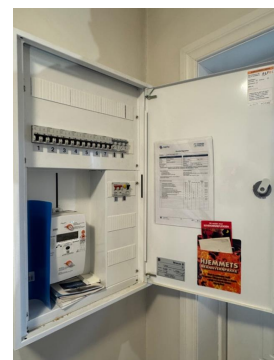
Det har ikke vært utført BKK el-kontroll de senere årene. Forskrift om elektrisk lavspenningsanlegg anbefaler at det blir foretatt regelmessig ettersyn av det elektriske anlegget hvert tiende år. På bakgrunn av overnevnte forhold anbefaler jeg en gjennomgang av det elektriske anlegget.

Sikringsskap i entre/gang.

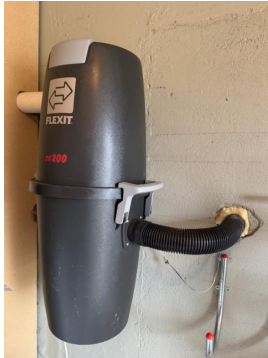
Sentralstøvsuger i bod.
