# Tilstandsrapport

📍 Muslingveien 38 A, 4083 HUNDVÅG

# gnr. 6, bnr. 290

Befaringsdato: 10.03.2025

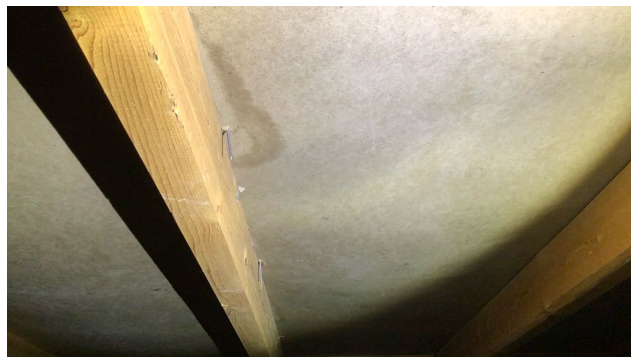
#### Vurdering av avvik:

- Det er avvik:

- Tiltak:

Jevnlig kontroll anbefales.

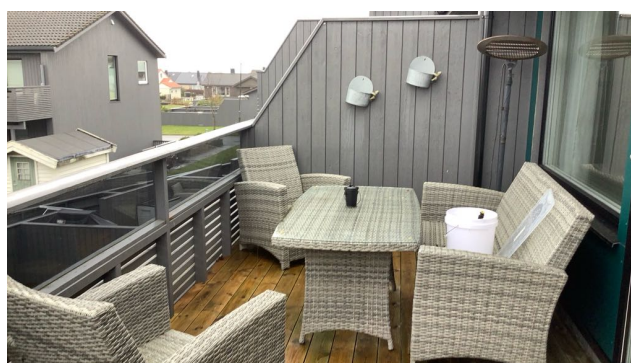
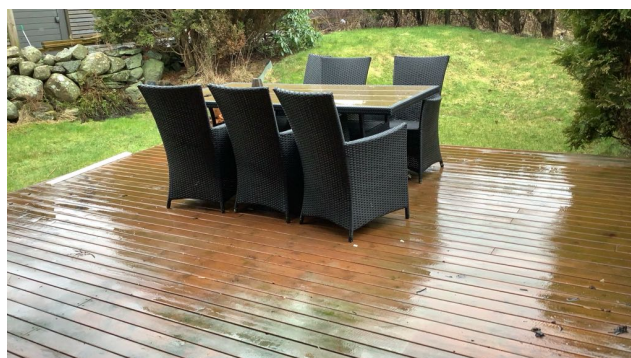
#### ! TG 1 Balkonger, terrasser og rom under balkonger

Balkong og terrasseplattning med terrassebord i tre.  
Rekkverk i tre.  
Terrasseplattning første etasje har slitasje og ujevnheter. TG1-TG.2

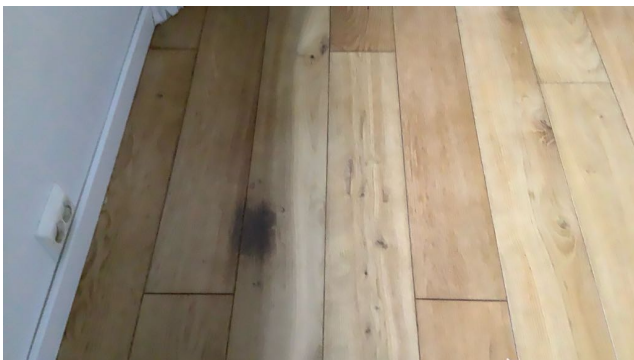
### Vurdering av avvik:

- Det er avvik:

- Tiltak:

Oppgradering/utskifting etter ønske/behov.

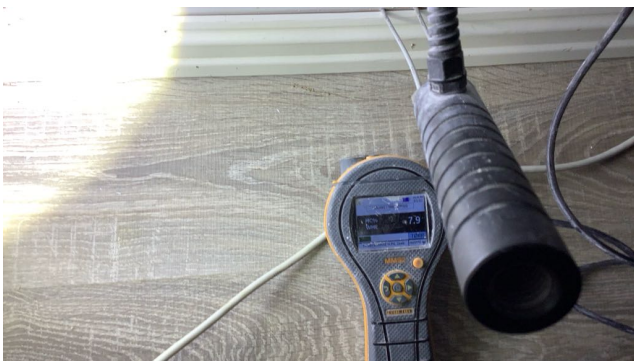
## ! TG 1 Rom Under Terreng

*Punktet må sees i sammenheng med 'Drenering'*

Det ble ikke målt unormal høy fuktighet mot yttervegg.

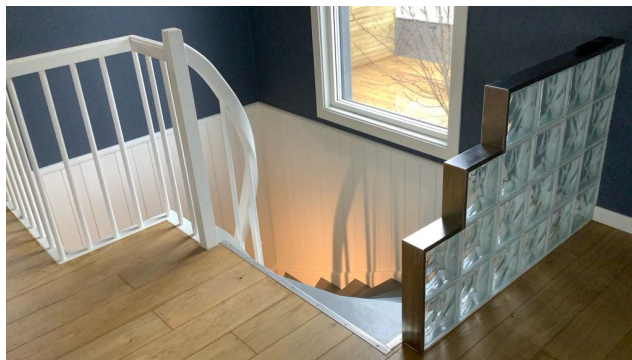
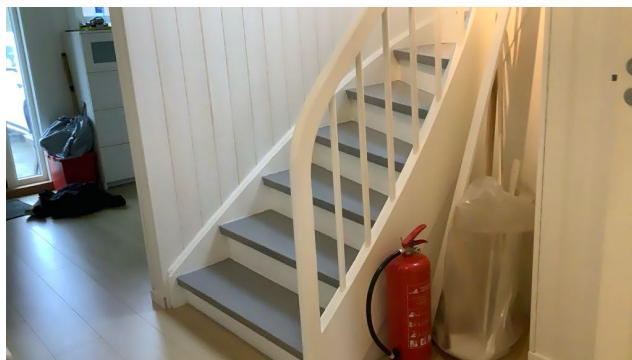
## ! TG 2 Innvendige trapper

Trapp i tre.

- Håndløper må monteres på vegg for å tilfredsstille krav på byggetidspunktet.

Oppgradering må utføres for å lukke avviket.

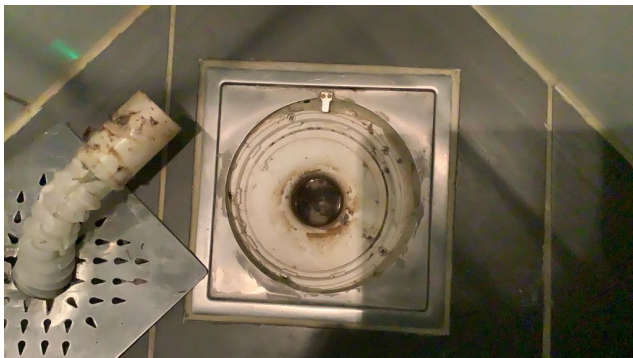
### Vurdering av avvik:

- Det er avvik:

- Tiltak:

Ingen oppgradering er påkrevet.  
Jevnlig kontroll og utskifting etter vurdering/behov.

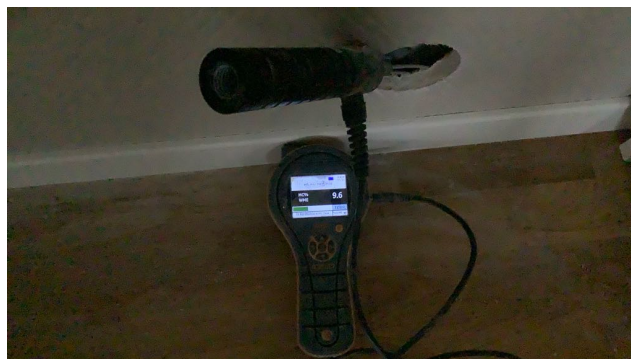
## Fukt i tilliggende konstruksjoner

Hulltaking er foretatt fra soverom uten å påvise unormale forhold.
