ENERGIATTEST

Samlet vurdering

Severin Broens gate 26, SNR 5

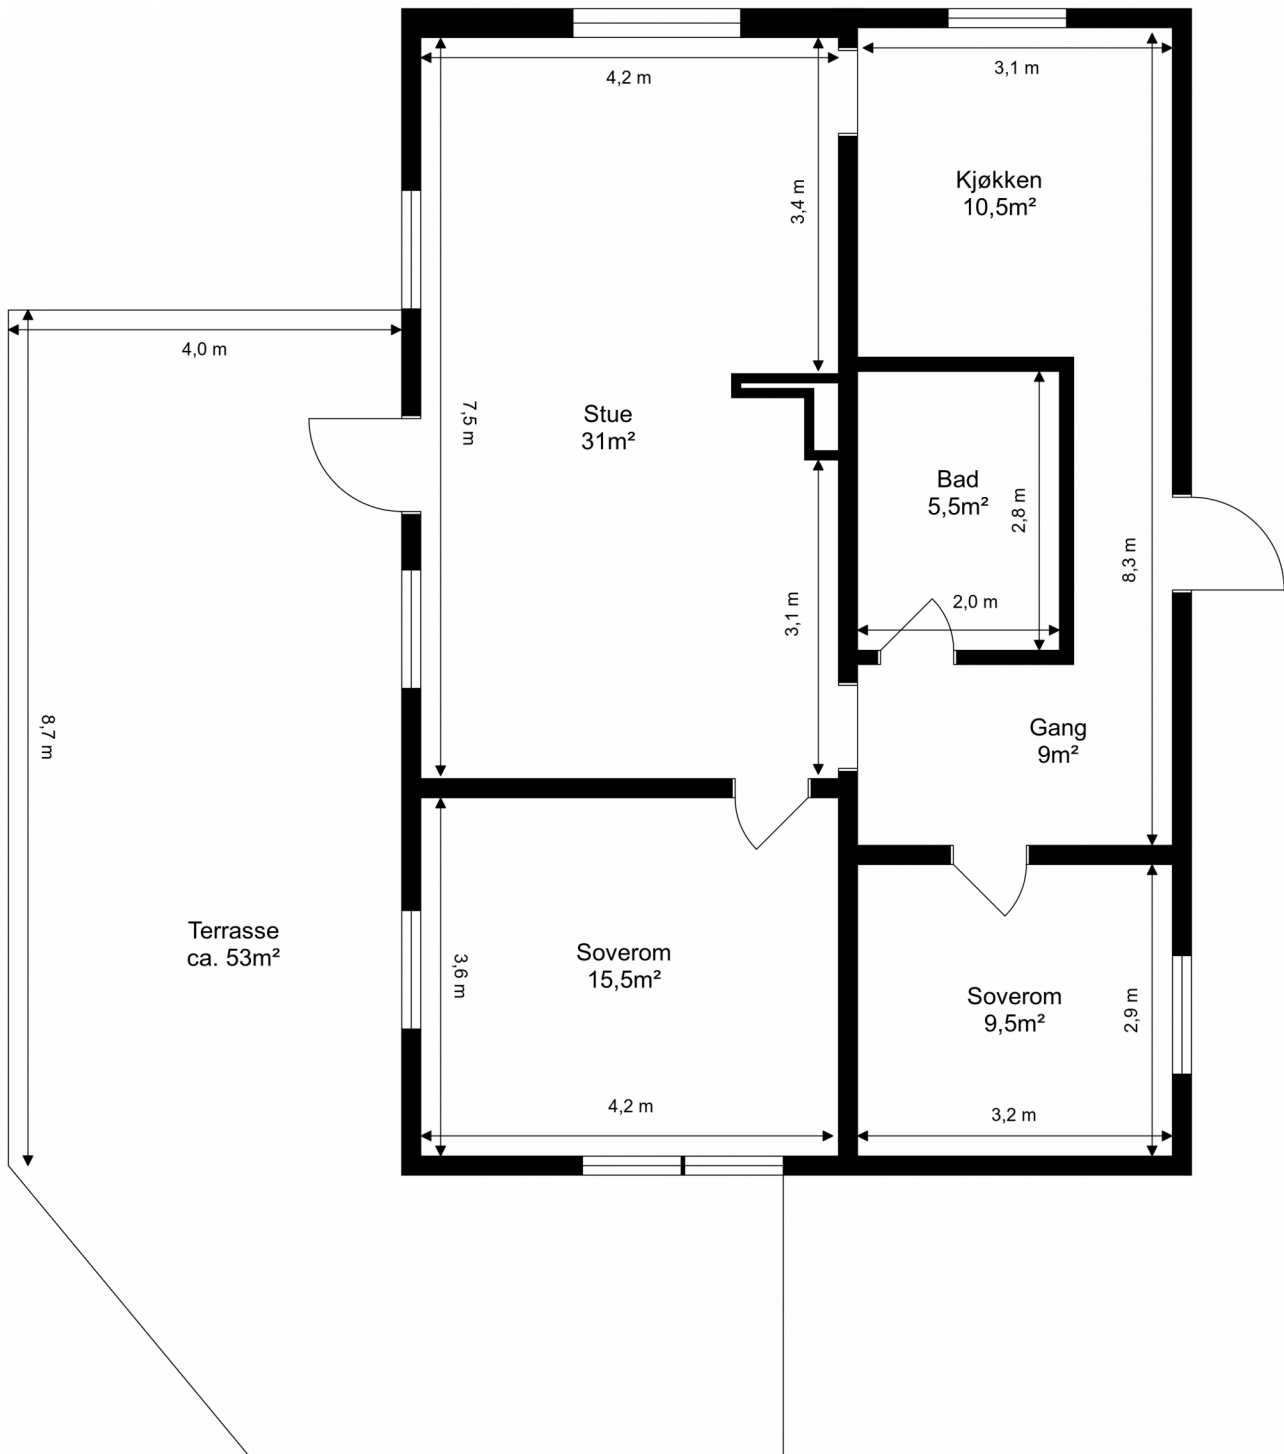
1. Etasje

Planskisse utarbeidet av Takst-Forum Trøndelag AS

Boenhetens BRA inneholder også areal for innvendige vegger.
 Boenhetens BRA vil derfor alltid være større enn summen av arealene på hvert enkelt rom.
