# Tilstandsrapport

📍 Sandvedbøen 121, 4318 SANDNES

# gnr. 43, bnr. 309

Rapportdato: 28.03.2025

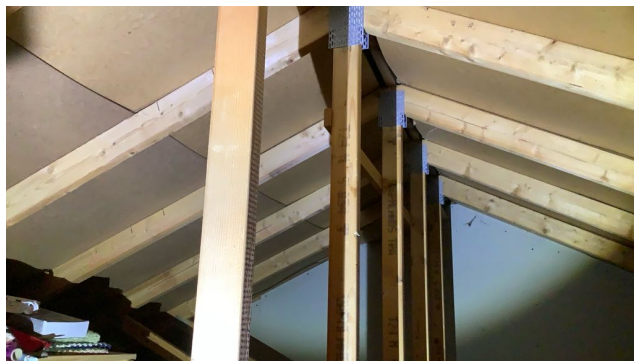
#### Vurdering av avvik:

- Det er avvik:

Ingen umiddelbare tiltak.  
Jevnlig overvåking anbefales.

**Kostnadsestimat: Ingen umiddelbar kostnad**

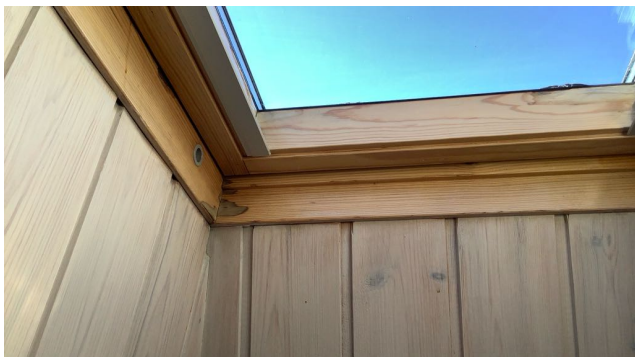
### ! TG 2 Vinduer

Vinduer i tre med isolerglass fra byggeåret

#### Vurdering av avvik:

- Det er avvik:

**Kostnadsestimat: Ingen umiddelbar kostnad**

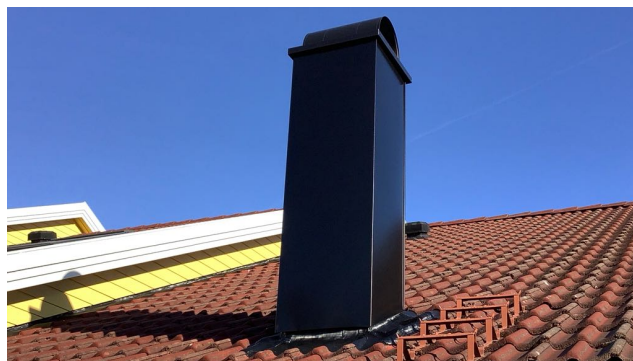
Pipe og ovn er ikke funksjonstestet.

Kontroll av feievesenet anbefales.

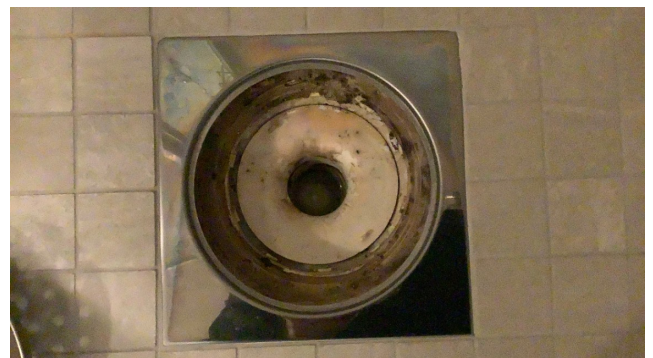
Badet fungerer med dette avviket.  
Oppgradering etter behov og ønske.

Ingen oppgradering er påkrevet.

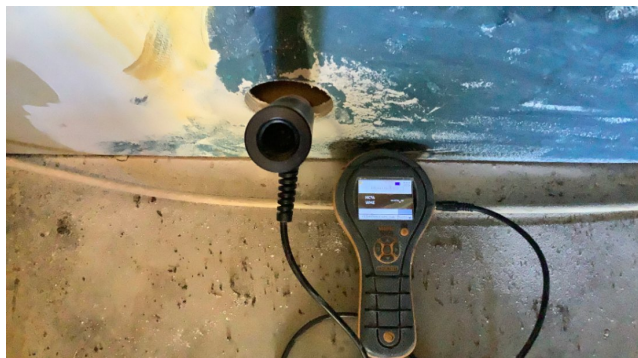
## 2 ETASJE > BAD 3

### ! TG 3 Generell

Våtrommet er bygget før 1997(Tek 97). Materialer som er brukt på våtrommet som f.eks membran, fliselim, vinylbelegg osv ansees å ha en svært redusert levetid, og derfor også påfølgende fare for utettheter og lekkasjer. Tg 3 settes av den grunn som en følge av alder, men også grunnet faren for følgeskader ved en evt lekkasje.

Total renovering bør vurderes.

**Kostnadsestimat: 100 000 - 300 000**

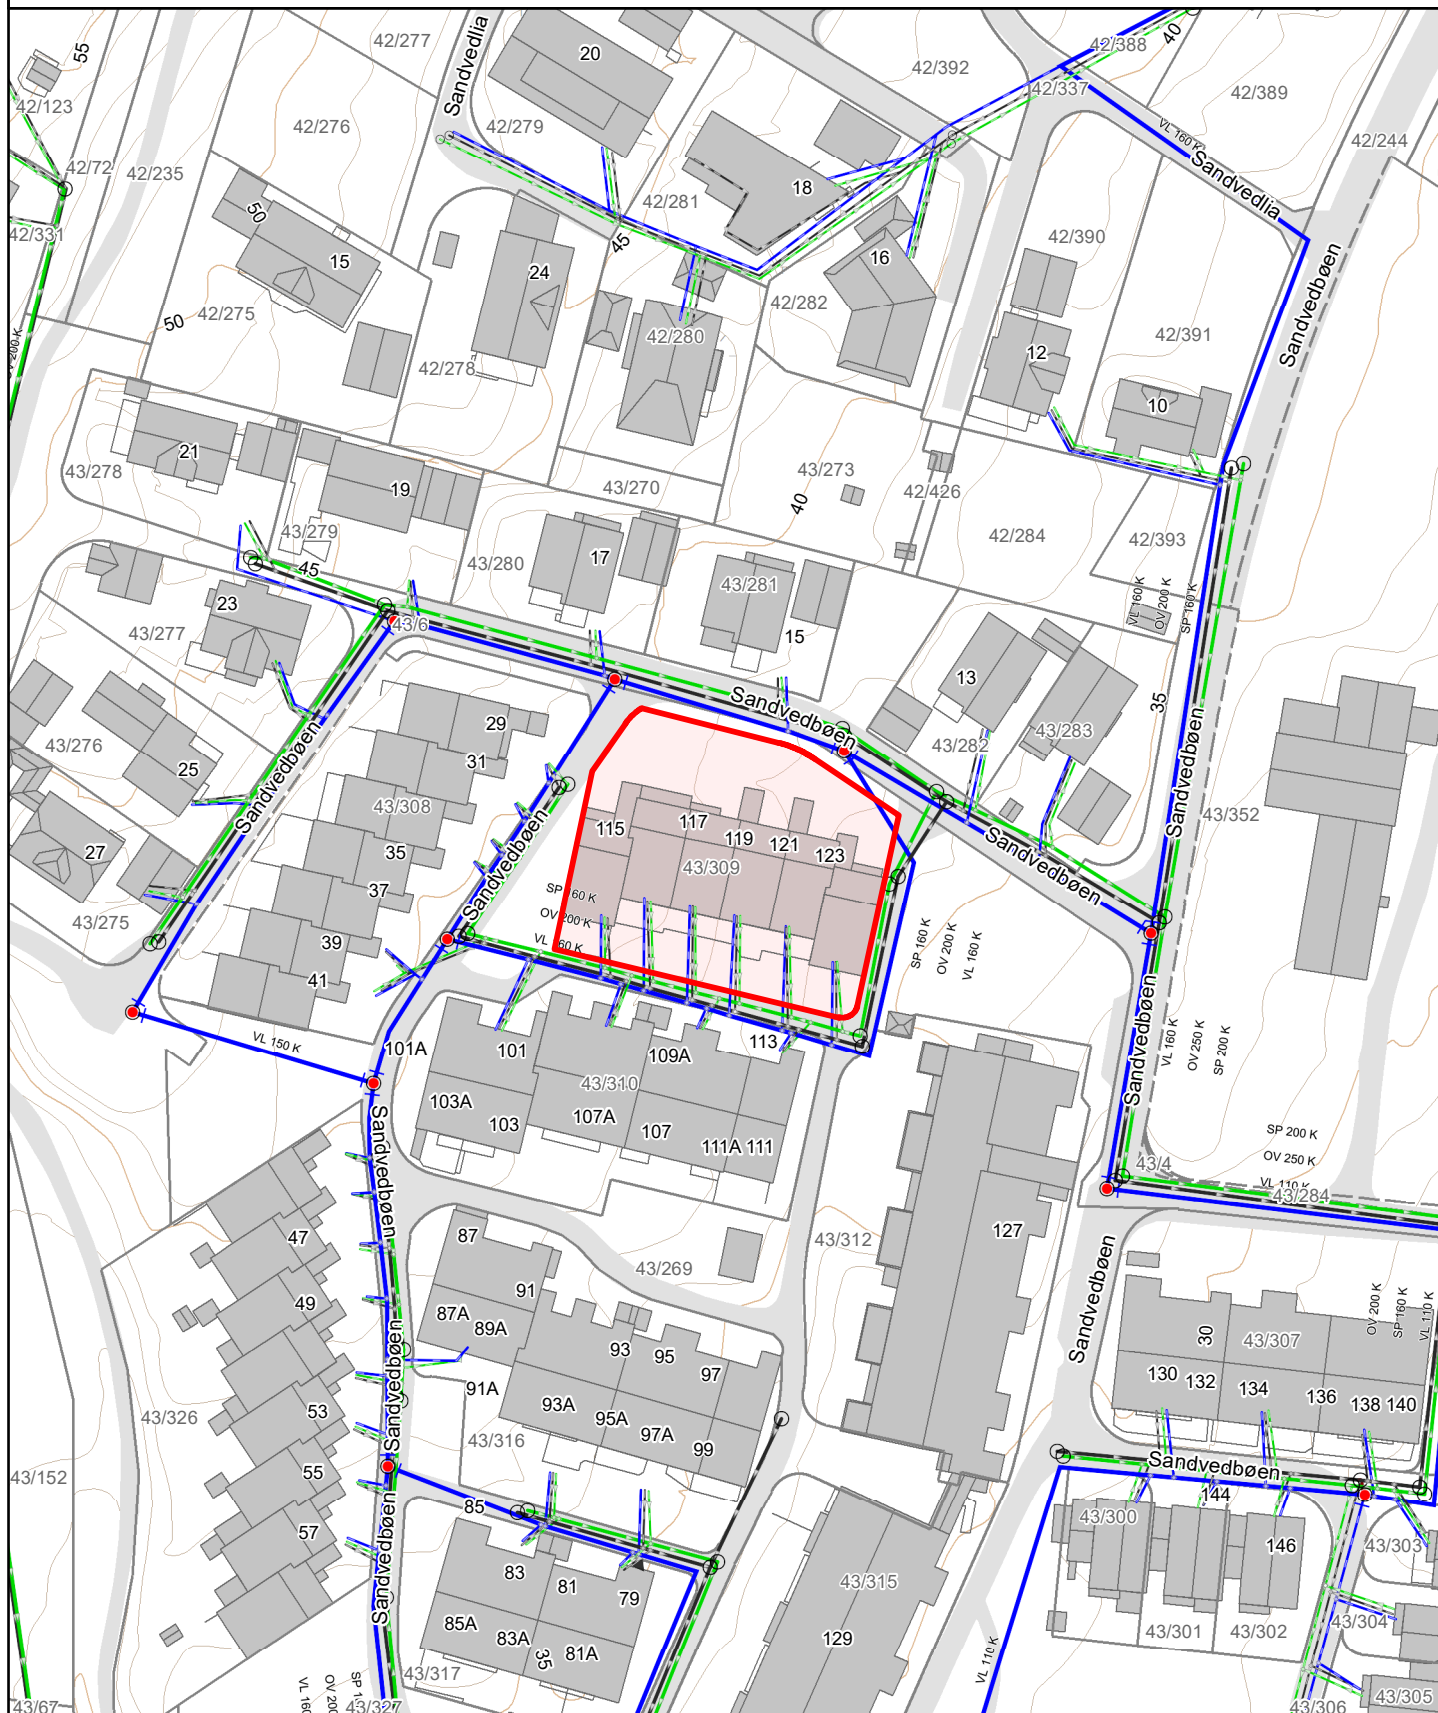
Kartet viser kommunale ledningstraseer (vann og avløp) der dette finnes.

Private stikkledninger tegnes der disse er registrert. Det kan forekomme feil, mangler og avvik i kartet. VA-ledninger kan være tegnet parallellforskjøvet og mange private ledninger mangler. Usikre eiendomsgrenser er markert stiplet.
