# Tilstandsrapport

Tomannsbolig

Karles vei 3, 8400 SORTLAND

Befaringsdato: 30.04.2025

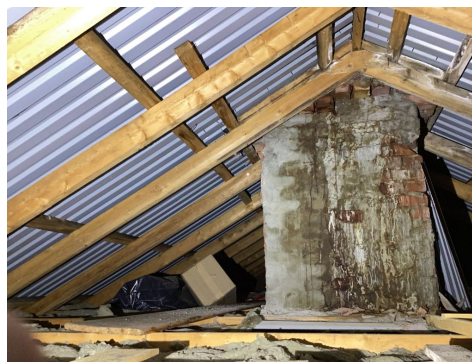
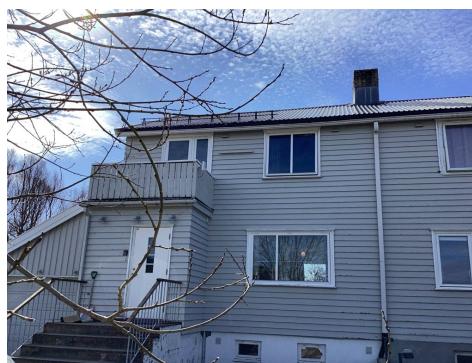
**Vurdering av avvik:**  
• Det mangler snøfangere på hele eller deler av taket, noe som var krav på byggemeldingstidspunktet.  
Det er skade på snøfanger på fasade mot sør.

Takrenne har punktvis lekkasjer på garasje.

**Konsekvens/tiltak**  
• Det må monteres snøfangere for å oppfylle byggeårets krav.  
Utettheter i utvendige beslag må utbedres.

Det må utføres lokal utbedring av lekkasjepunkter på takrenne/nedløp.  
**Kostnadsestimat: 50 000 - 100 000**

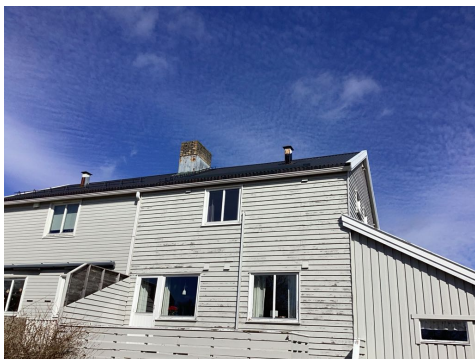
## Veggkonstruksjon

Bindingsverkskonstruksjon i utførelse og isolasjonsmengde iht. byggeår, med liggende bordkledning. Fasade mot sør er utlektet og tilleggisolert i 2012. iht. tidligere takst.

Det er påvist spredte råteskader i bordkledningen, gjelder spesielt inngangsparti og fasade mot sør på garasjen.

Musebånd er ikke fagmessig utført. Det er åpninger i konstruksjonen som muliggjør adkomst for skadedyr.

Lokal utbedring bør foretas for å øke avstanden mellom terreng og bordkledning.

Museband bør monteres.

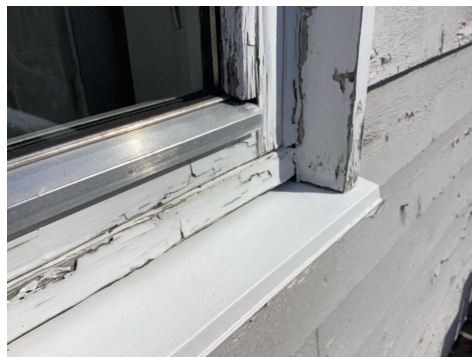
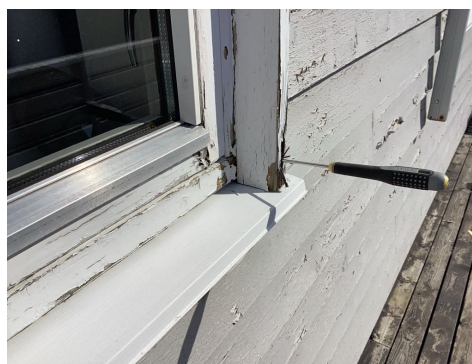
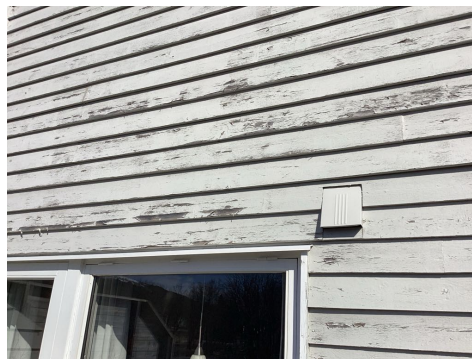
## ! TG 2 Vinduer

Malte trevinduer med 2-lags glass, vesentlig fra 1997 iht. tidligere takst og trevinduer med koblet glass fra byggeår.

Det er påvist avvik rundt innsetningsdetaljer. Det er ingen luftespalte mellom treverk og beslag over og under vinduene. Karmene i vinduer er slitte og det er sprekker i trevirket.

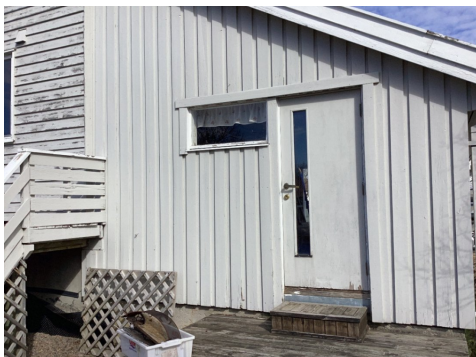
## ! TG 2 Dører

Altandør i malt trekonstruksjon med 2-lags glass, fra 1996.  
Hovedinngangsdør i trekonstruksjon, fra 2010.  
Terrassedør i malt trekonstruksjon med 2-lags glass, fra 1996.  
Garasjeport i malt trekonstruksjon, med elektrisk åpner.

Det må påregnes noe vedlikehold.

For å få tilstandsgrad 0 eller 1 må dørene skiftes. Dørene fungerer inntil videre, men det bør vurderes tiltak for å begrense værpåkjønning på ytterdørene med takoverbygg.

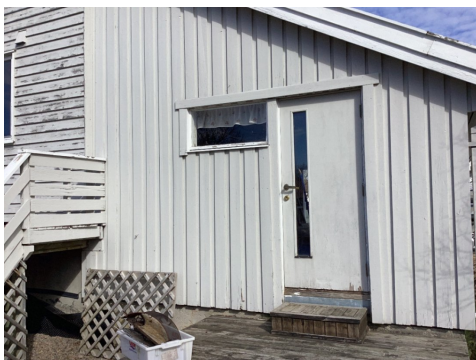
Altandøren har oppsvulmet/skadet treverk i utvendig panel og døren er vanskelig å åpne eller lukke grunnet fuktopptrekk.  
Det er registrert utetthet i innsettningsdetaljer.

Hovedinngangsdør er slitt og har mindre fuktskade i nedre del av dørpanel.

Terrassedør har oppsvulmet/skadet treverk i utvendig panel og det mangler beslag under døren.

Det kan ikke utelukkes behov for lokal utbedring i yttervegg i forbindelse med utskifting av dør.

**Kostnadsestimat: 10 000 - 50 000**

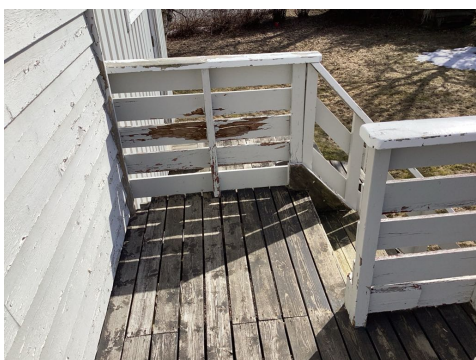
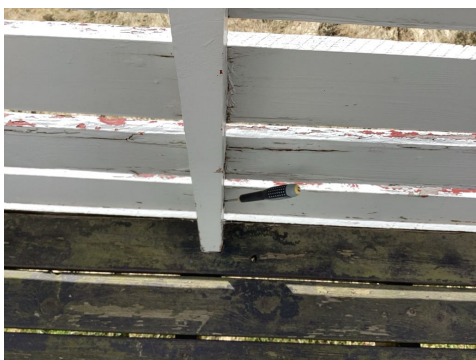
## TG 3 Terrasse

Terrasse i trekonstruksjon, med utgang fra stue og adkomst fra terreng.

- Det er påvist fukt-/råteskader i konstruksjonen.

- Råteskadede konstruksjoner må skiftes ut.

**Kostnadsestimat: 10 000 - 50 000**

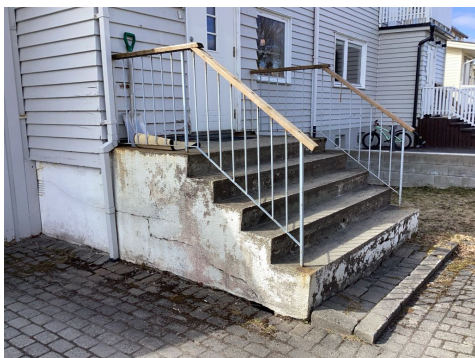
- Åpninger i rekkverk er ikke i henhold til krav i dagens forskrifter.
  - Rekkverkshøyder er under dagens forskriftskrav til rekkverk i trapper.
- Betongkonstruksjonen har sprekker og skader.

Beslag som er montert i overgang mellom betongdekket og yttervegg er sterkt preget av rust.

Det må påregnes lokal utbedring av konstruksjonen.

Konstruksjonsutforming gir økt fare for skader og det er stor risiko for skjulte kondens-/råteskader i tiliggende konstruksjoner.  
Det må påregnes utskifting av beslag i overgang mot yttervegg.

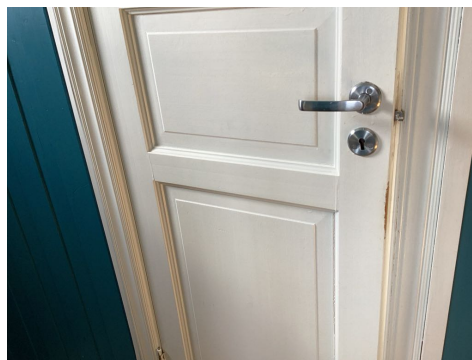
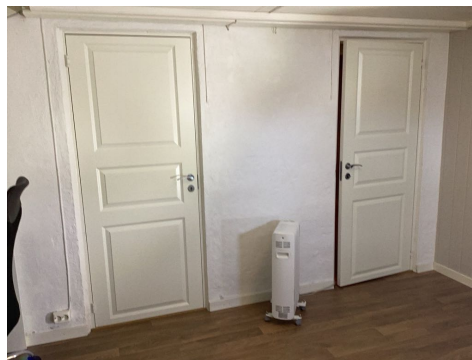
## Andre innvendige forhold

Sementbaserte plater i kjeller og sementbaserte luftekanal på kaldloft.

Sementbaserte plater må undersøkes for asbestholdig materiale dersom det skal utføres tiltak med platene. Ved arbeid med asbestholdig materiale legges gjeldende forskrift til grunn.

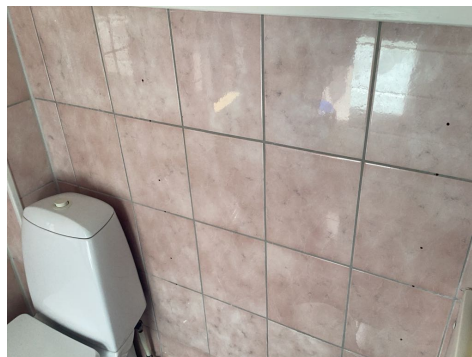
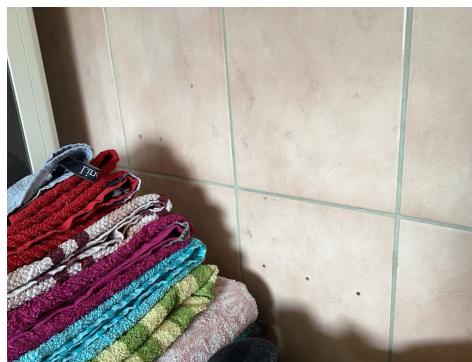
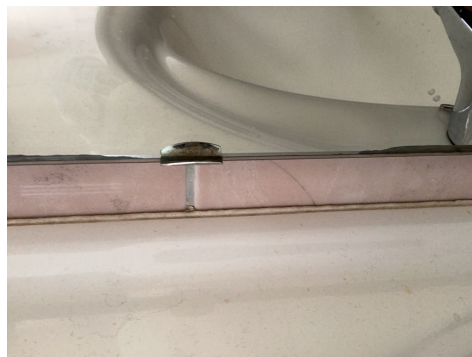
- Det er påvist sprekker i fliser.

Det er montert dusjkabinett og badet vil fungere i normal brukssituasjon med dette avviket så lenge dusjkabinett er montert.

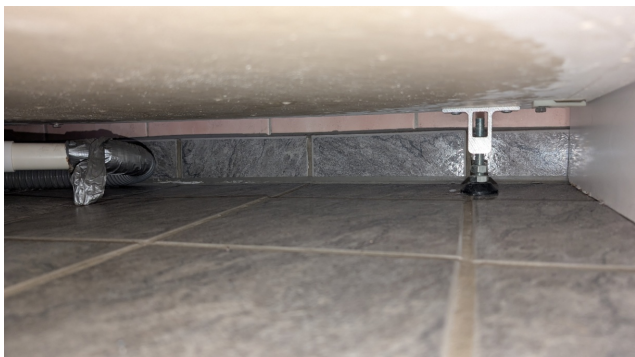
ETASJE > BAD

## TG 3 Sluk, membran og tettesjikt

Våtrommet vil ikke tåle en normal bruk etter dagens krav (tett våtsone). Våtrommet står foran full utskifting.

**Kostnadsestimat: 100 000 - 300 000**

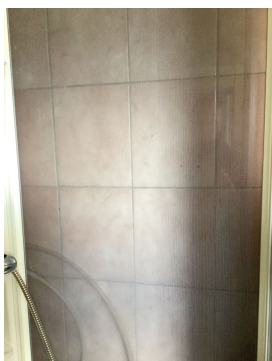
ETASJE > BAD

## TG 2 Sanitærutstyr og innredning

Tilkobling av dusjkabinett bør undersøkes nærmere. Det kan ikke utelukkes behov for tiltak.

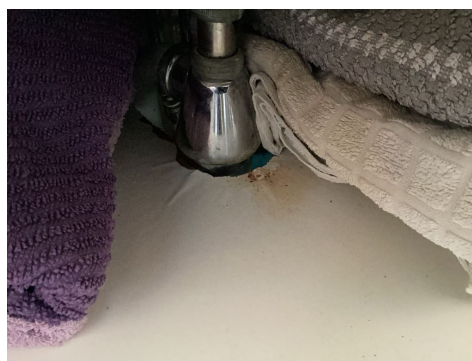
ETASJE > BAD

## TG 3 Ventilasjon

Avtrekksvifte må skiftes og det må etableres tilluft fra tilstøtende rom.

**Kostnadsestimat: Under 10 000**

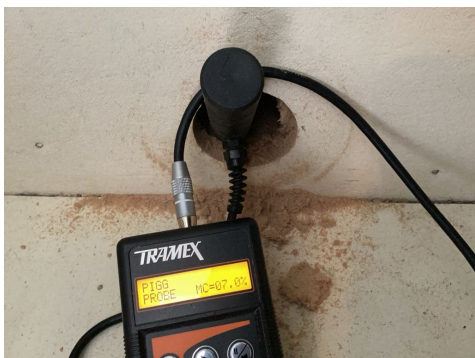
Hulltaking er foretatt uten å påvise unormale forhold. Fuktkvotemåling (vekt%) i konstruksjonen ble målt til 7. Hulltaking er foretatt i soverom tilstøtende dusjsone.

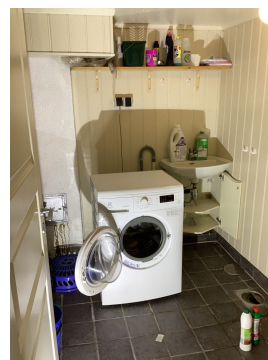
## KJELLER > VASKEROM

### ! TG 2 Overflater vegger og himling

- Uegnete materialer må fuktbeskyttes/utskiftes.
- Overflater må utbedres eller skiftes.

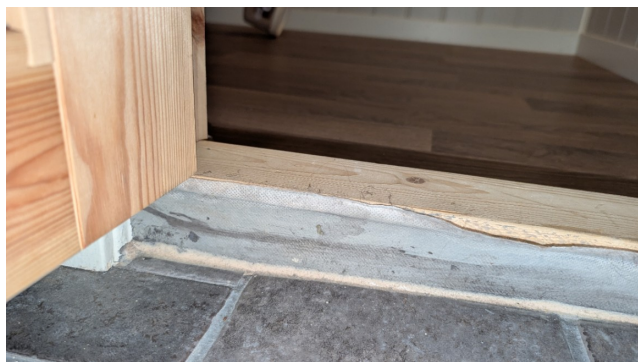
- Det er påvist mangelfull/feil utførelse rundt rørgjennomføringer e.l. som gir fare for fukt i konstruksjonen i våtsone.
- Mer enn halvparten av forventet brukstid er passert på slukløsningen.
- Det er ikke tilfredsstillende membran/tettesjikt på våtrommet.
- Tettesjiktet rundt sluket (klemring) er ikke utført fagmessig.

- Det må foretas utbedring for å unngå fuktskader i konstruksjonen.
- Overvåk tilstanden jevnlig. For å få tilstandsgrad 0 eller 1 må slukløsningen skiftes ut og sannsynligvis må også membransjiktet skiftes/utbedres. Det er imidlertid vanskelig å si noe om tidspunktet for når dette er nødvendig.

**Kostnadsestimat: 10 000 - 50 000**

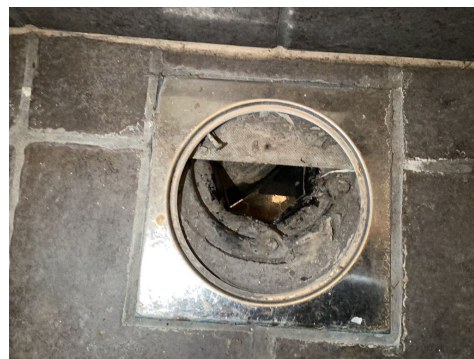
KJELLER > VASKEROM

#### ! TG 2 Sanitærutstyr og innredning

- Det er ikke behov for utbedringstiltak.

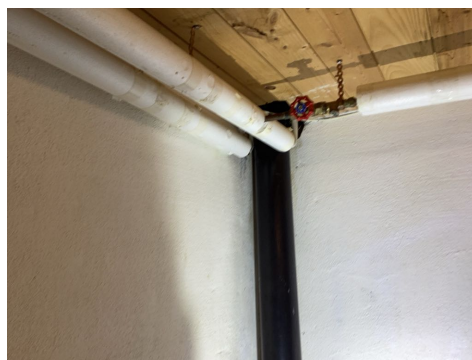
### ! TG 2 Avløpsrør

Foruten tiltak nevnt over er det ikke behov for utbedringstiltak siden anlegget fungerer i dag, men ut ifra alder kan skader plutselig oppstå på eldre anlegg.

I forbindelse med oppgradering av våtrom vil det være naturlig med utskiftning av rør.

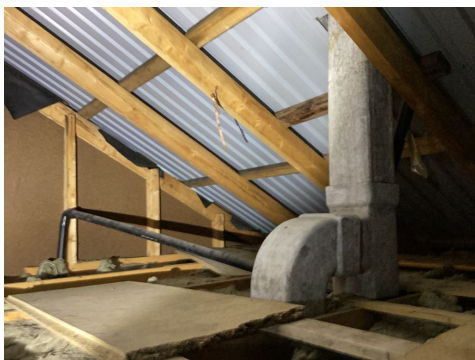
## TG 1 Ventilasjon

Naturlig ventilasjon iht. byggeår, utført med veggventiler og vindu som kan åpnes i oppholdsrom.

- Det er ikke behov for utbedringstiltak siden VVS-installasjonen(e) fungerer i dag, men ut ifra alder kan skader plutselig oppstå på eldre VVS-installasjoner.

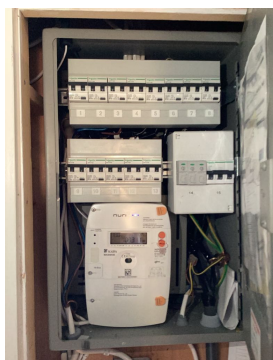
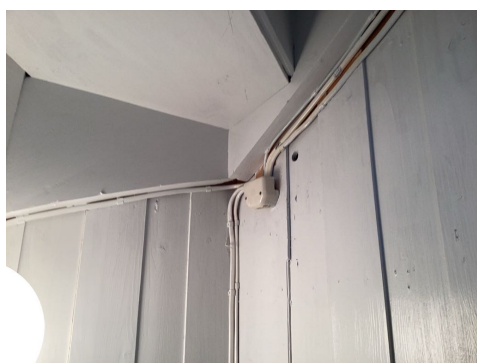
**Ja Det er registrert utette gjennomføringer og mindre skade på koblingsboks. Nærmere undersøkelse anbefales.**

**Kostnadsestimat: Under 10 000**

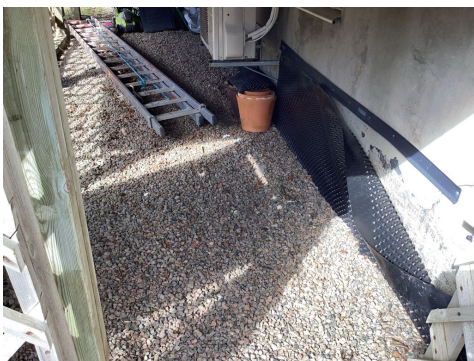
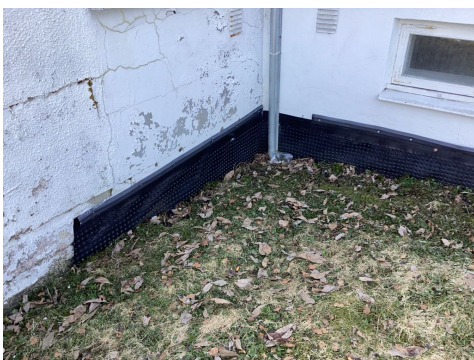
## ! TG 2 Grunnmur og fundamenter

Murt grunnmur med inn- og utvendig puss, stedvis med innvendig påliggende trekonstruksjon.

- Grunnmuren har sprekkdannelser.

Lokal utbedring må påregnes.

Sprekkdannelser bør observeres jevnlig. Ved endring av sprekker bør tiltak vurderes.

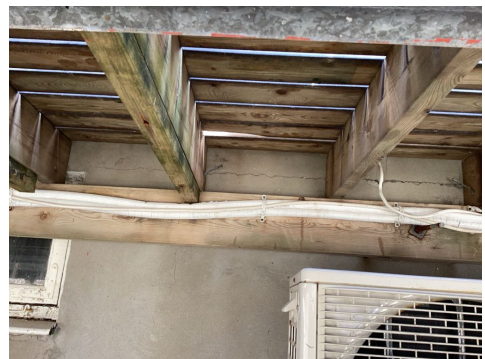
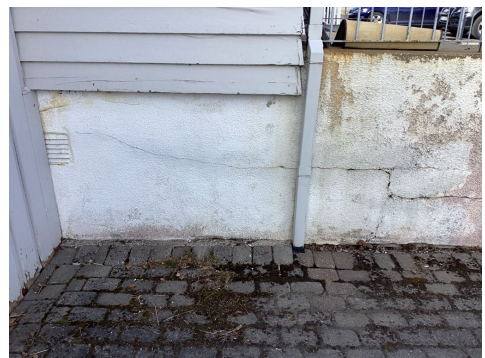
## ! TG 2 Terrengforhold

Eiendommen ligger i tilnærmet flatt terreng.

Det er viktig at terreng heller riktig i områder ved grunnmur. Overflatevann skal hurtigst mulig vekk fra bygning for på den måten å unngå unødvendig fuktbelastning på utvendig fuktsikring og drenering. Ideelt bør det i en avstand på minimum 3 meter være god helling vekk fra grunnmur.
