# Tilstandsrapport

📍 Krosshaughagen 20 A, 4085 HUNDVÅG

# gnr. 7, bnr. 1427

Rekkehus med byggeår fra 2003.

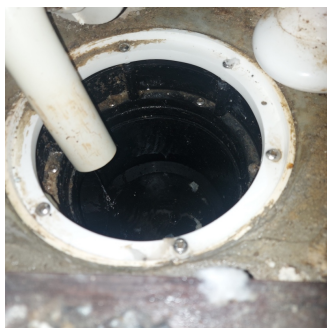
## Vurdering av avvik:

- Det er avvik:

- Tiltak:

Jevnlig kontroll og ettersyn anbefales da bad har oversteget 50% av levetid.
