# Tilstandsrapport

Fritidsbolig

Gilboveien 1, 1680 SKJÆRHOLDEN

Befaringsdato: 21.02.2025

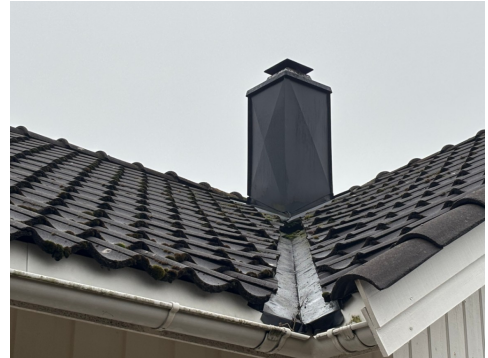
- Tidspunkt for utskiftning av takteking nærmer seg.

Taktekting anbefales på generelt grunnlag kontrollert hver vår og høst for å unngå overaskelser ved sprekker i takteking eller beslag som kan medføre lekkasjer. Det må påregnes at taket må legges om innen noen år.

Viser takstein.

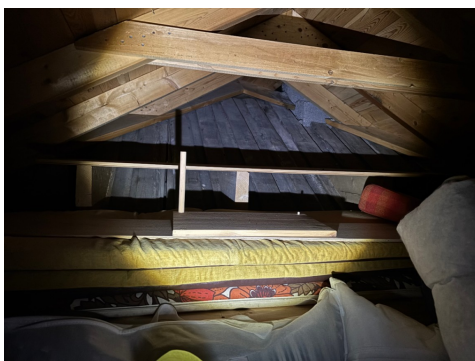
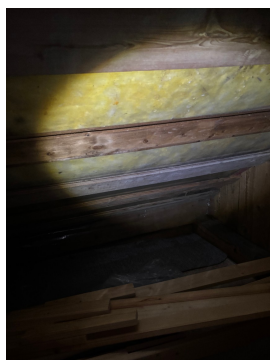
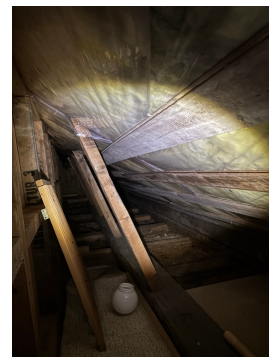
- Det er begrenset/dårlig ventilering av takkonstruksjonen.
- Det er fra loft/kryploft påvist indikasjoner på at det er punktering av dampsperre, som medfører svekket effekt av dampsperrerefunksjonen.
- Det er påvist fuktskjolder/skader i takkonstruksjonen.

Undertaket og sperrer har noen fuktskjolder etter gamle lekkasjer. Loftet har dårlig ventilasjon. Det er noen åpninger/utettheter i dampspennen. Dagens krav til isolasjon og tetthet er strengere enn da denne bygningen ble oppført. Det er ettermontert dampsperre som er synlig på kott/loft. Det er noen utettheter i dampspennen. Det er ikke sikkert at det er dampsperre over hele 2 etg.

Viser deler av loft/kott

Viser deler av loft.

Viser deler av loft/kott.

- Lufting/ventilering bør forbedres.

Ventilasjon av konstruksjonen må utbedres/økes for at undertaket kan tørke ut raskere på hele loftet. Loft er en risikokonstruksjon der det er lite ventilasjon. Åpninger/utettheter i dampspennen bør tettes med tape. Det bør foretas kontroll av gjennomføringer fra loft og fra yttertaket hver vår og høst.

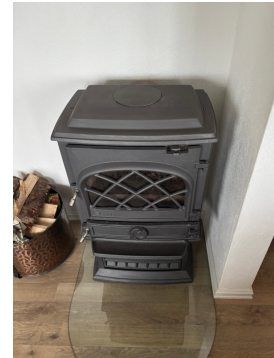
Viser peis-ovn.

Det anbefales alltid at pipen kontrolleres av feiervesenet før bruk. Med pipevanger menes det sider av pipeløp. Alle sider av pipen må være synlige dersom det ikke monteres inn stålrør i pipen.

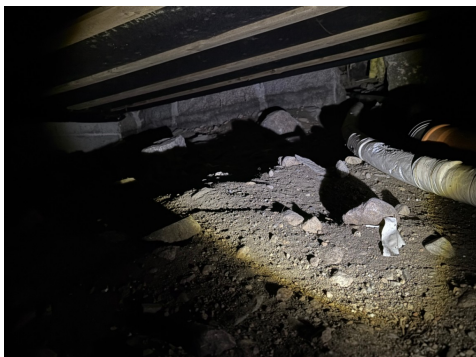
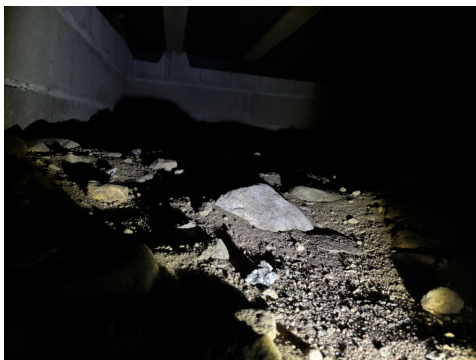
Det er 2 stk krypkjellere. 1 under tilbygg hvor det er inspeksjonluke i gulv. Denne krypkjelleren er fuktig og mangler ventilasjon. Krypkjeller under gammel del har ikke tilgang da det er lagt gulv over gammel luke i stuen, krypkjeller er også dårlig ventilert og kan være fuktig.

- Det er ikke adkomst til deler av krypkjelleren. Krypkjeller er kun vurdert i tilgjengelige deler. Krypkjeller regnes for å være en risikokonstruksjon som er utsatt for fukt- og råteskader i bunnsvill, trebjelkelaget og andre tilstøtende konstruksjoner, på grunn av fuktighet fra grunnen og kondensering ved temperaturforskjeller. Selv om det ikke er avdekket tegn på skader, betyr ikke dette nødvendigvis at det ikke foreligger skader i eller i forbindelse med krypkjelleren.
- Det er ikke tilfredsstillende ventilering av krypkjelleren.
- Det er stedvis påvist fuktnivå som tilsier at konstruksjonen kan ha fuktskader.
- Det er begrenset ventilering/luftgjennomstrømning i krypkjeller.

Fuktnivået er over anbefalt og det bør settes i gang tiltak for å senke fuktnivået. Krypkjeller må anses som en risikokonstruksjon når det gjelder fukt/sopp/råteskader. Krypkjeller bør følges med på da skader kan utvikle seg over tid. Blendet krypkjeller må skaffes tilgang slik at det kan foretas inspeksjon. Det kan være risiko at det kan være skader i gammelt bjelkelag/sviller i blendet krypkjeller. Krypkjeller har manglende ventilasjon.

Viser deler av krypkjeller

Det bør legges plast over grunnen for å begrense avdamping til ovenliggende konstruksjoner. Det bør gjøres jevnlig kontroll av kryprommet for å ha en oversikt over omfang av vanntilsig. Kjøper må være klar over at kjeller under bakkenivå og krypkjeller er en risikokonstruksjon. Ventilasjon må utbedres/økes.

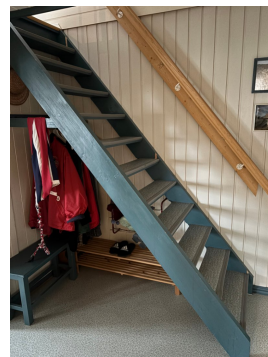
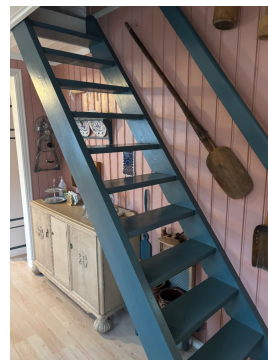
- Åpninger er såpass store at det ut ifra sikkerhetsmessige forhold anbefales å lage mindre åpninger.
- Rekkverk må monteres for å lukke avviket.

Viser trapp.

Det må utføres tiltak for at trapp/rekkverk skal bli godkjent etter dagens krav. Konsekvens kan være at noen faller i trappen.

**Kostnadsestimat: 10 000 - 50 000**

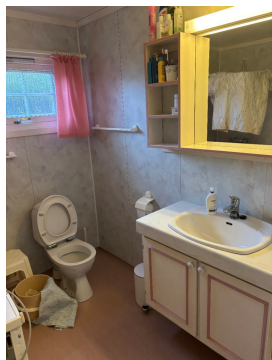
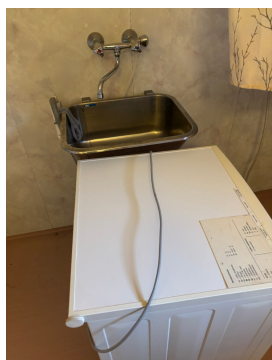
Badet er fra 1995 og det er ikke fremlagt noe dokumentasjon på utførelsen. Badet har belegg på gulv, våtromsplater på vegger, innredning med servant, toalett, dusj på gulv/vegger, opplegg til vaskemaskin + skylle-kum. Sprekk/uttett belegg på gulvet.

Våtrommet fungerer til sitt bruk i dag men har sin alder/slitasje. Det må påregnes utskiftning innen rimelig tid. Gulvet er utett.

Viser bad.

**Kostnadsestimat: 100 000 - 300 000**

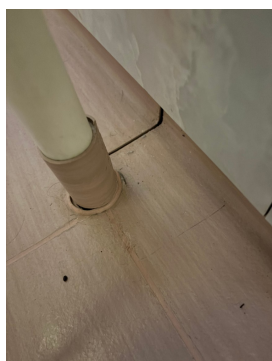
Viser utett belegg.

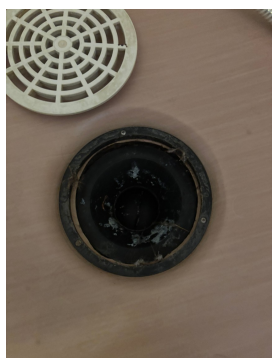
Viser sluk.

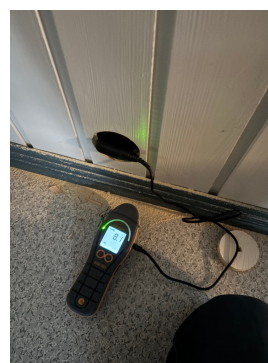
Hulltaking er foretatt fra gang mot bad, det ble kontrollert med fuktmåler og det ble ikke registrert unormal fukt i veggene eller i svill. Målt fukt var ca 9 % noe som er å anse som normalt.

Viser hulltaking.

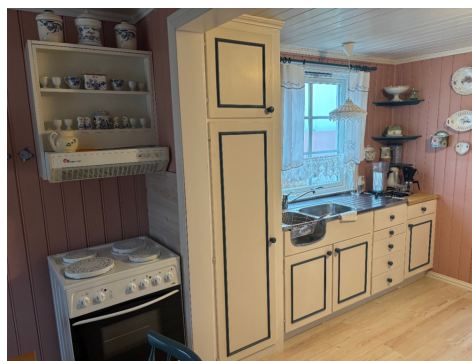
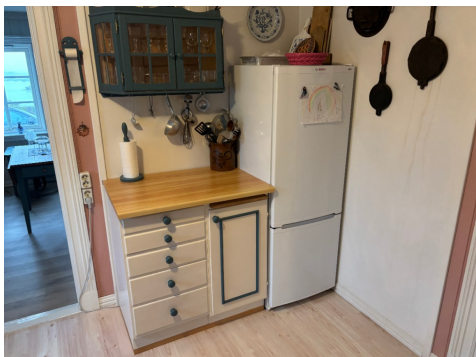
Eldre innredning med bruks-slitasje. Det må påregnes utskiftning innen rimelig tid.

Viser kjøkken.

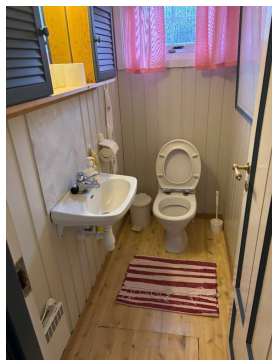
Tg 2 er satt pga alder/slitasje.

Viser toalettrom.

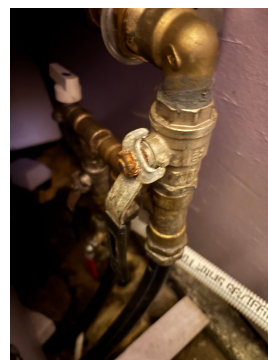
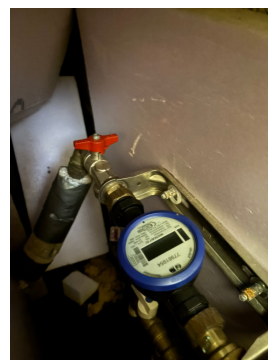
- Det er ikke behov for utbedringstiltak siden anlegget fungerer i dag, men ut ifra alder kan skader plutselig oppstå på eldre anlegg.

Viser vannrør.

Viser vannrør og vannmåler

Rørøppegget bør holdes under oppsikt med jevne mellomrom. Det kan ikke utelukkes at noen av rørene må skiftes innen rimelig tid. Egen kontroll av autorisert rørleggerfirma anbefales.

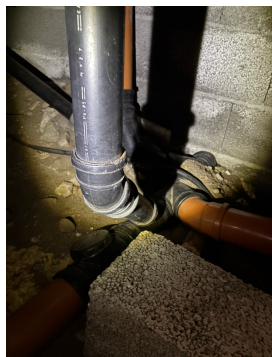
- Det er ikke behov for utbedringstiltak siden anlegget fungerer i dag, men ut ifra alder kan skader plutselig oppstå på eldre anlegg.

Viser avløpsrør.

Rørøppegget bør holdes under oppsikt med jevne mellomrom. Ingen tiltak er nødvendig nå da rørene fungerer bra iflg eier.

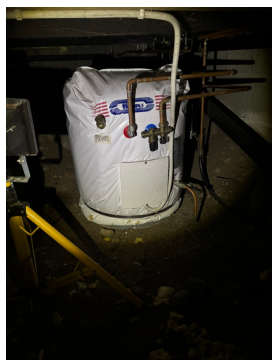
- Det er ikke behov for utbedringstiltak siden tanken fungerer i dag, men ut ifra alder kan skader plutselig oppstå på eldre tanker.

Bereder fungerer bra i dag opplyser eier. Ingen tiltak er nødvendig foreløpig.

Viser bereder

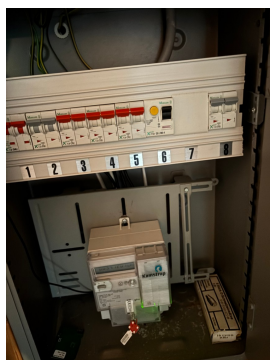
Viser el-skap.

Det anbefales utvidet kontroll pga alder på anlegget og en helhetlig vurdering.

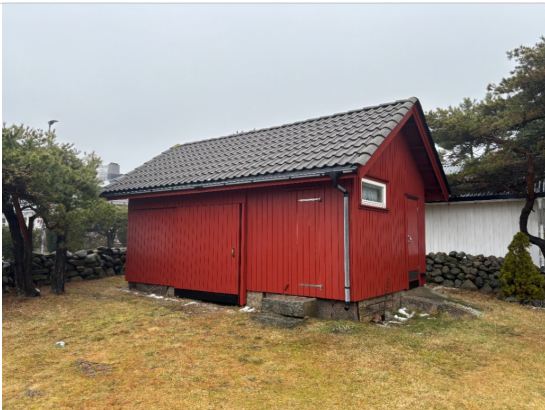
2 vegger på bygget har kledning fra 2017 + ny dør og vindu i 2017. Det er registrert noe råte i gammel kledning, det er ikke montert takrenne på baksiden og det er registrert rust i krokar til takrenne på sydsiden. Gulv i uthuset er sandgrunn og noe tregulv. Bygget har noe skjevheter.

Bygget er gitt Tg 2. Råteskadet treverk er gitt lokal Tg 3.

Viser uthus.
