# Tilstandsrapport

Fritidsbolig

Rivarbuktveien 73, 9545 LANGFJORDBOTN

Befaringsdato: 24.02.2025

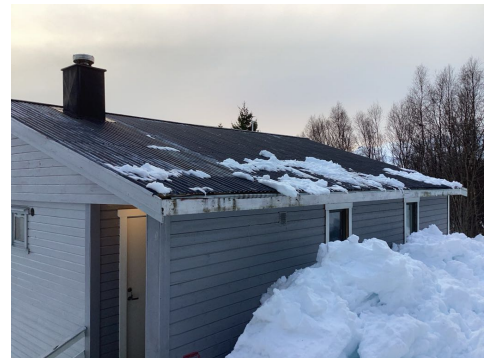
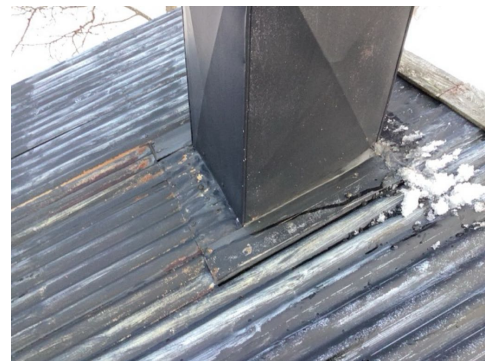
- Det er ikke tilfredsstillende bortledning av vann fra taknedløp ved grunnmur.
- Det er påvist avvik i beslagløsninger.

- Avvik i beslagløsninger må utbedres.
- Det bør lages system for bortledning av vann fra taknedløp ved grunnmur.
- Andre tiltak:

Anbefaler og renovere hele tak konstruksjonen

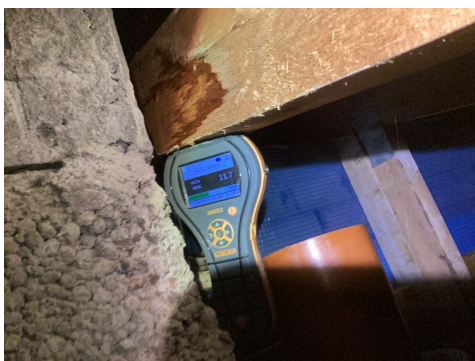
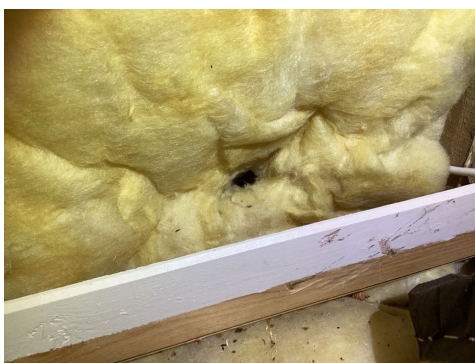
- Det er begrenset/dårlig ventilering av takkonstruksjonen.
- Det er påvist avvik rundt gjennomføringer i takflaten.
- Det er påvist fuktskjolder/skader i takkonstruksjonen.
- Det er registrert skader etter aktivitet av skadedyr

Mus avføring på kaldloft. Anbefaler og sikre fritidsboligen for skade dyr

- Det må gjøres nærmere undersøkelser.
- Lokal utbedring bør utføres.
- Gjennomføre ytterligere undersøkelser og foreta utbedring av skade.

Anbefaler og gjøre næremer under søkelse på skade dyr. Sikre boligen med piggsvin kost i under kant av kledning, hjørner og påler.

Levetiden på undertak er ca 20 år og anbefales og byttes

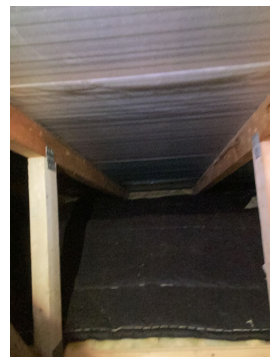
Manglede lufting ved tak foten

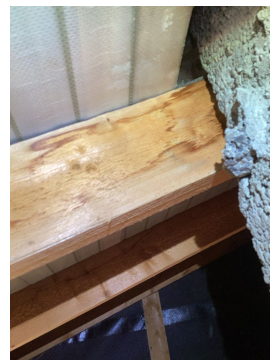
Vannmerker rundt pipe og på konstruksjonen.

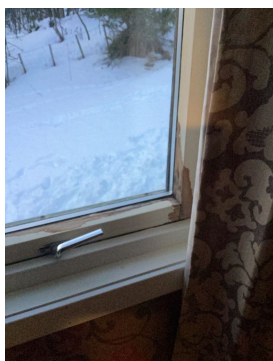
- Det er påvist avvik rundt innsettingsdetaljer.
- Det er påvist et betydelig antall vinduer med punkterte eller sprukne glassruter.
- Det er påvist tegn på innvendig kondensering av enkelte vindusglass.
- Det er påvist vinduer med fukt/råteskader.
- Karmene i vinduer er slitte og det er sprekker i trevirket.

Fukt skadet vindu

- Vinduer med punkterte/sprukne glass må påregnes skiftes ut, enten hele vinduet eller kun selve glassene.
- Kondensering på enkelte glass har medført fuktskader i treverk som kan medføre utskiftningsbehov av enkelte vinduer.

Tiltak: Bytte vindu som er skadet manglede vannbratt over og under vinduer

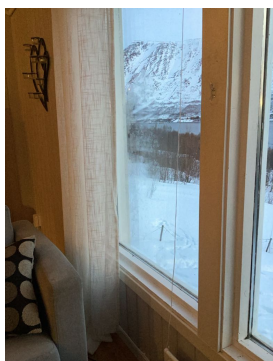
punktert vindu

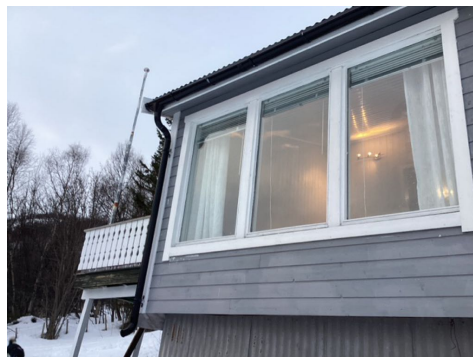
Eldre vinduer som er punktert mangler vannbratt på vinduer i stue. kondenserings skadet.

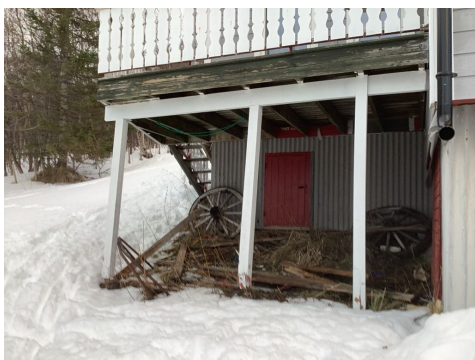
- Åpninger i rekkverk er ikke i henhold til krav i dagens forskrifter.
- Det er ikke montert rekkverk.
- Det er påvist fukt-/råteskader i konstruksjonen.
- Rekkverket er for lavt i forhold til dagens krav til rekkverkshøyder.
- Konstruksjonene har omfattende skjevheter.

- Råteskadede konstruksjoner må skiftes ut.
- De påviste skader må utbedres.
- Gjennomføre ytterligere undersøkelser og foreta utbedring av skade.

Eier opplyser: Fundamenter til terrasse blir fikset før salg

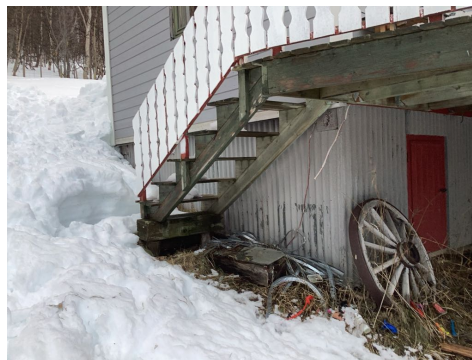
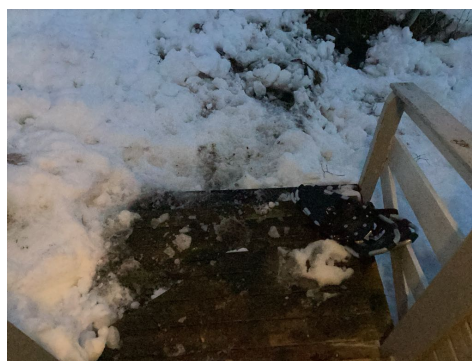
Trapp opp til terrassen med rekkverk på 85 cm  
Trapp med rekkverk

- Rekkverket er såpass lavt at det på grunn av sikkerhetsmessige forhold anbefales økning av høyde.

Anbefaler nærmere inspeksjon når snøen forsvinner.

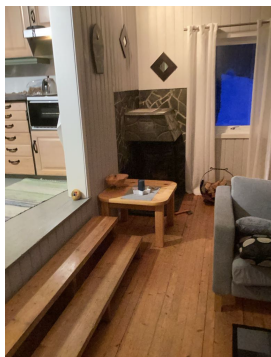
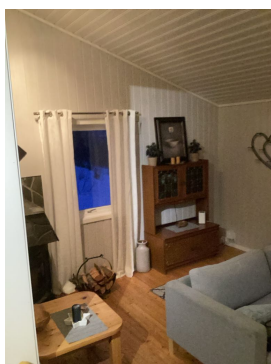
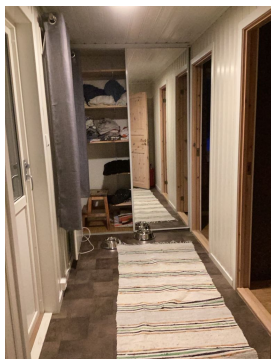
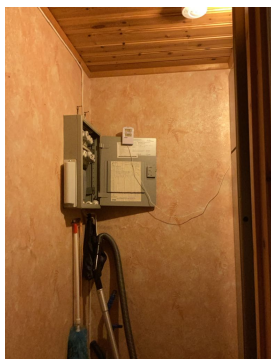
Tapet og ubehandlet panel

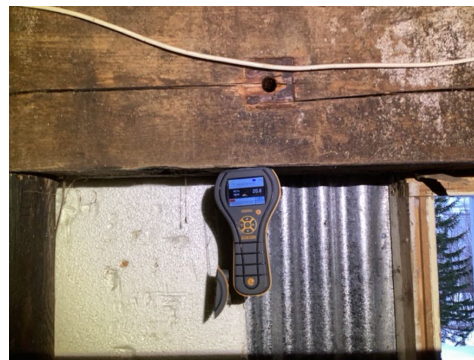
- Det er målt høydeforskjell på mellom 15-30 mm gjennom hele rommet. Tilstandsgrad 2 gis med bakgrunn i standardens krav til godkjente måleavvik.

- Det er påvist fuktskader i etasjeskiller
- Målt høydeforskjell på over 30 mm gjennom hele rommet. Tilstandsgrad 3 gis med bakgrunn i standardens krav til godkjente måleavvik.

Dragere under hytten. høy fuktighet + skeivheter

Tiltak: Rydde i krype kjelleren fjerer alt organisk materialer, lage ei drenerings grøft slik at vann dreneres vekk fra hytten, dampspærre på grunn og isolere.

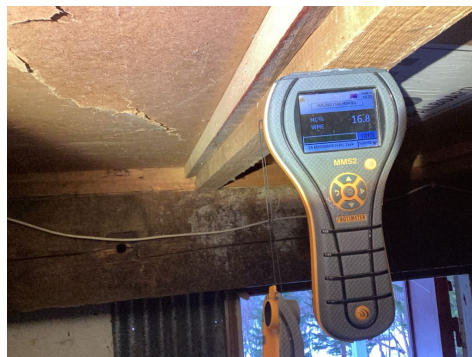
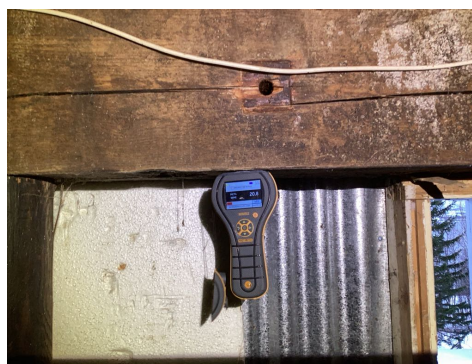
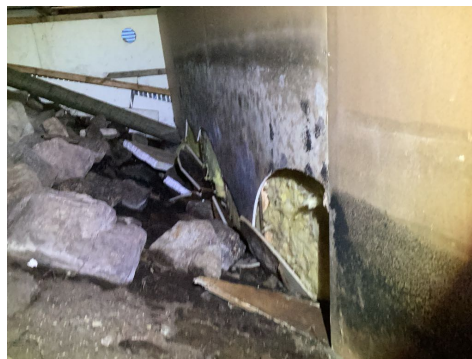
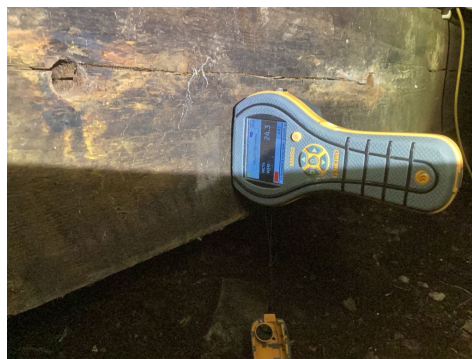
- Det er påvist skader på konstruksjoner i krypkjeller som er forårsaket av råte eller sopp.
- Det er stedvis påvist fuktnivå som tilsier at konstruksjonen kan ha fuktskader.

Inspeksjon av krypekjeller. det ble målt høy fuktinghet i drager, mangler dampspærre på grunn og ventiler

- Overvåk konstruksjonen jevnlig. Avviket kan medføre behov for tiltak, men bør observeres over tid.
- Konstruksjonene må sikres mot råte, sopp og skadedyr.
- Gjennomføre ytterligere undersøkelser og foreta utbedring av skade.

Anbefaler og rive organsik materialer i krype kjeller, krype kjeller er en risiko konstruksjon og her må det gjøres neremer inspeksjoner om konstruksjonen er skadet.

Lage ei drenerings grøft slik av vann ikke renner under fritisboligen, rette slik at det går ant og isolere og legge dampsoerre.  
Det er registrert skade dyr avføring i krypekjeller.

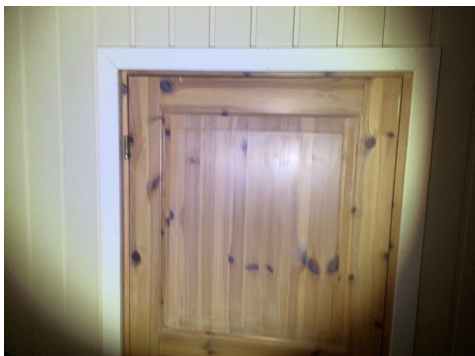
- Det er påvist avvik som tilsier at det bør foretas tiltak på enkelte dører.
- Dør mellom gang mot soverom kniper, noen dører er vanskelig og lukke.

- Enkelte dører må justeres.

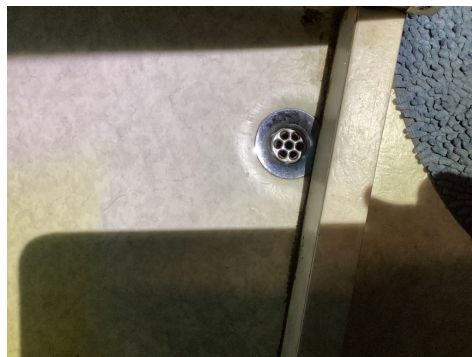
Hulltaking er foretatt uten å påvise unormale forhold. Hulltaking er foretatt ved/i Det er målt etter fukt fra feieluke. 57.6 % på 25 grader.

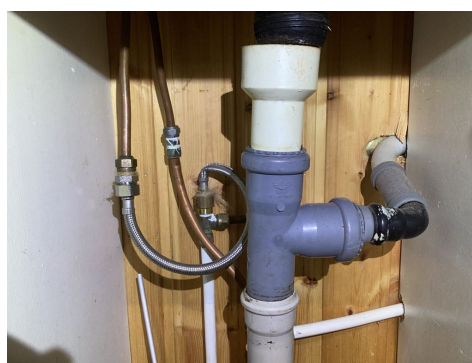
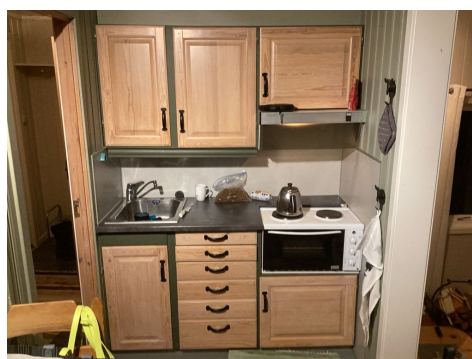
- Det er påvist skader på overflater/kjøkkeninnredning utover normal slitasjegrad.

Skade på benkeplate ved hybel komfyren, ellers er kjøkkenet ok. mekanisk avtrkk med utkast på kald loft

- Det må påregnes lokal utbedring/utskifting.

Noe vedlikehold/ utskifting må påregnes.

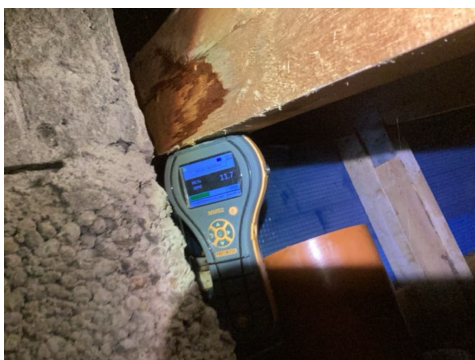
Ventilator med eldre vifte på kaldloft som ikke er koblet til røret. Varm luft kondenserer på kaldloft og kan lage skade.

Røret må kobles ut.

Anbefaler og bytte ut ventilator med en ny med motor og fjerne viften på kaldloft

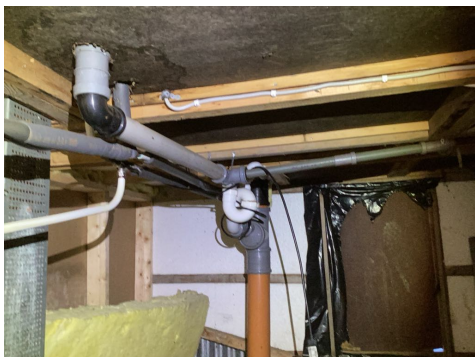
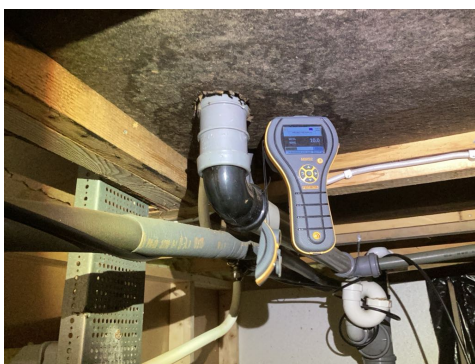
Fuktmereker i avløp fra kjøkken.

Anbefaler en kontroll av en rørlegger.

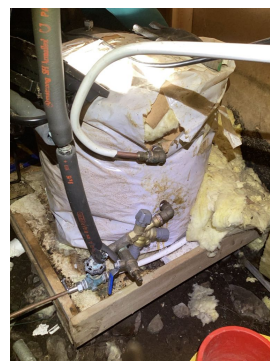
Det er påvist avvik ifm understøttelsen av tanken.  
Det er ikke påvist tilfredsstillende el-tilkobling av varmtvannstank iht. gjeldende forskrift.  
Det er påvist at varmtvannstank er over 20 år

Eldre vv-bereder plasser i krypekjeller som er foret opp med tre konstruksjon, det er registrert for høyet fukt i krype kjelleren.

ca 50 liter Varmtvannstanken fra bygge år

- Det bør etableres tilfredsstillende el-tilkobling etter gjeldende forskrift.
- Det er ikke behov for utbedringstiltak siden tanken fungerer i dag, men ut ifra alder kan skader plutselig oppstå på eldre tanker.
- Det må gjøres tiltak på understøttelsen av tanken.

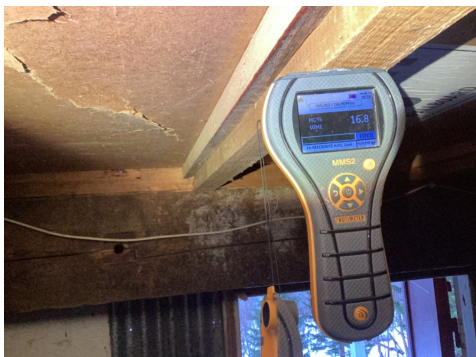
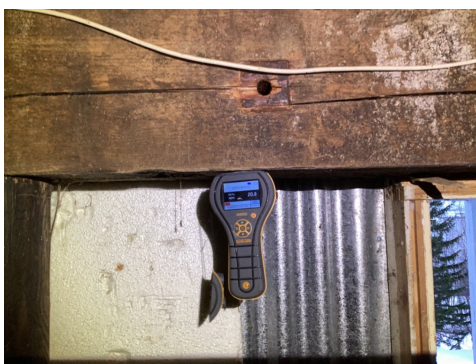
Inspeksjon av krypekjeller. det ble målt høy fuktinghet i drager, mangler dampspærre på grunn og ventiler

Påler på dragere med høy fuktighet.

Etablere tilstrekkelig lufting og fuktsikre grunn og gjøre vurderinger om imprignerte tre påler må byttes ut.

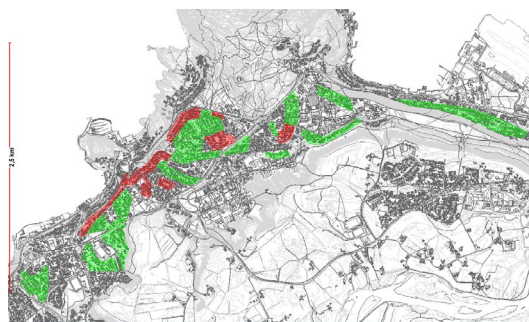
*1Kartutsnittet over viser fornyingsområder i grønt, og områder som ikke skal fortettes i rødt. (Finnes i A3-format som vedlegg til planbeskrivelsen)*
