# Tilstandsrapport

Fritidsbolig

Rivarbuktveien 73, 9545 LANGFJORDBOTN

Oppdragsnr.: 21721-1023

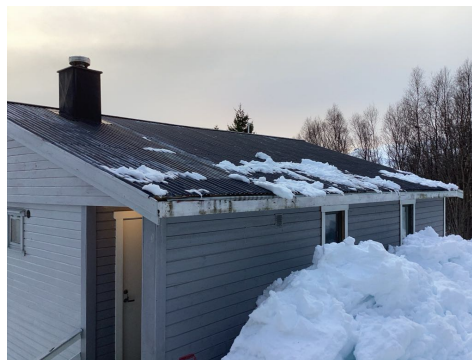
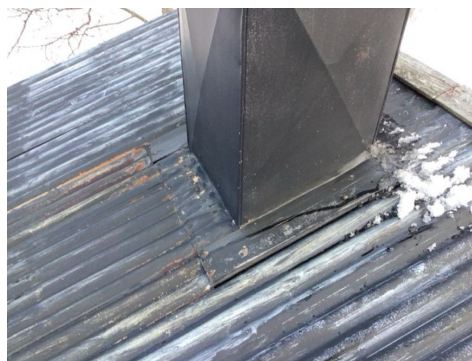
- Det er ikke tilfredsstillende bortledning av vann fra taknedløp ved grunnmur.
- Det er påvist avvik i beslagløsninger.

- Avvik i beslagløsninger må utbedres.
- Det bør lages system for bortledning av vann fra taknedløp ved grunnmur.
- Andre tiltak:

Anbefaler og renovere hele tak konstruksjonen

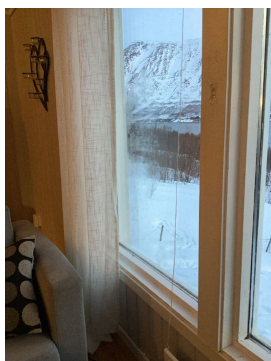
- Det er påvist avvik rundt innsetningsdetaljer.
- Det er påvist et betydelig antall vinduer med punkterte eller sprukne glassruter.
- Det er påvist tegn på innvendig kondensering av enkelte vindusglass.
- Det er påvist vinduer med fukt/råteskader.
- Karmene i vinduer er slitte og det er sprekker i treverket.

Fukt skadet vindu

Tiltak: Bytte vindu som er skadet manglede vannbratt over og under vinduer

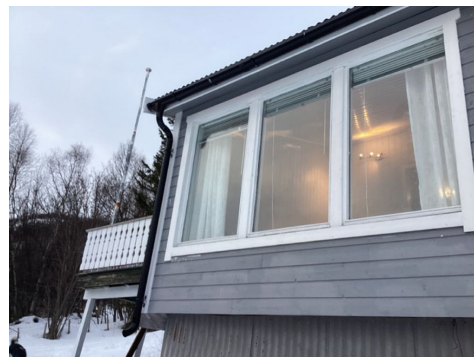
punktert vindu
