# Lorentz Skankes vei 7

Befaringsdato: 19.05.2025

Rapportdato: 22.05.2025

# Tilstandsrapport

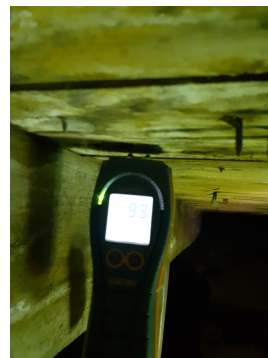
- Det er registrert symptom på aktivitet fra skadedyr.

Det registreres en del muselort på kaldloftet, det er en del fuktmerker og stedvis noe hvitt soppbelegg på bordtakstro (var tørt på befaringsdagen og antas følgelig og være av eldre dato), det er mangler/åpninger i isolasjonen og det er noe begrenset ventilering.

Med bakgrunn i alder og misfarginger av bordtakstro anbefales det regelmessig kontroll med kaldloftet, dette med tanke på negativ utvikling. Det anbefales og gå over isolasjonen på kaldloftet og foreta utbedringer der det er behov/mangler.

For visshet vedrørende funn av muselort må det foretas nærmere undersøkelser for og fastlå om det fortsatt er museaktivitet og det anbefales og gå over ytterkledningens nedre del og etablere/utbedre musesperren der denne eventuelt er mangelfull.
