# Tilstandsrapport

Risikovurdering for Anticimex boligselgerforsikring

Dronning Eufemias gate 12  
0191 OSLO  
Gnr./Bnr.: 234/71  
Seksjonsnr. : 6  
Oslo kommune

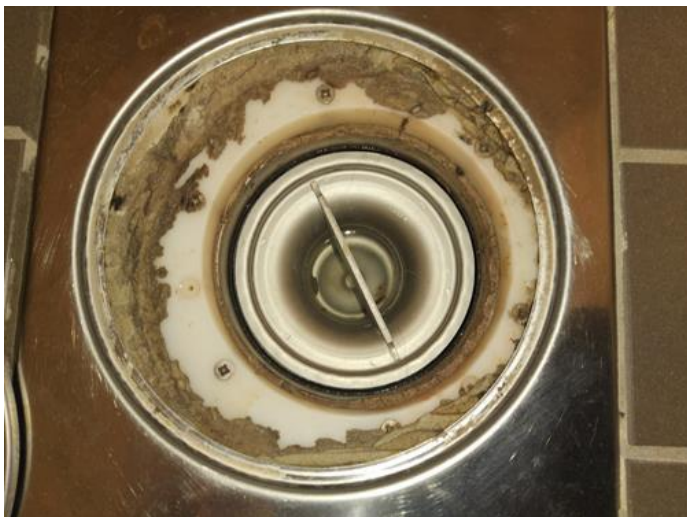
Membran, tettesjikt og overgang til sluk. - [Sluk bad]

| | | Membran, tettesjikt og overgang til sluk. | Tettesjiktet har en alder som tilsier at restlevetiden er usikker. Rommets lekkasjesikkerhet kan derfor ikke verifiseres, eventuelt bør nytt tettesjikt etableres. |

Tettesjiktet er ikke tilgjengelig for inspeksjon, og vurdert til å ha en alder som tilsier usikker tilstand/restlevetid. Konstruksjonen er erfaringsmessig fuktutsatt. TG2 er satt for å belyse risiko. Ytterligere undersøkelser anbefales.

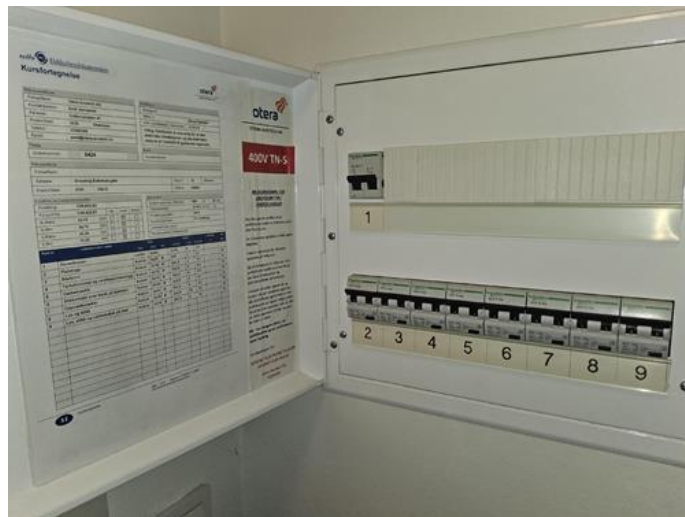
Elektrisk anlegg - [Sikringsskap og kursfortegnelse]
