Tilstandsrapport

📍 Terje Vigers vei 15, 4083 HUNDVÅG

gnr. 6, bnr. 380

Befaringsdato: 21.05.2025

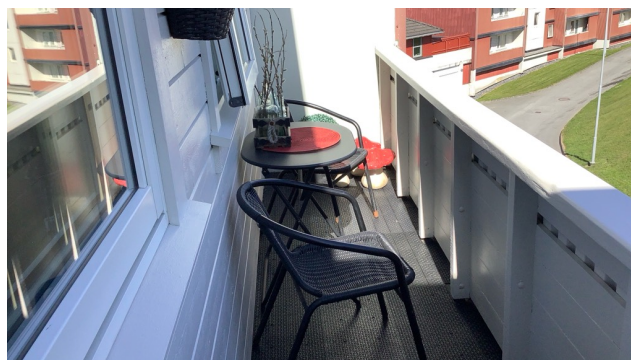
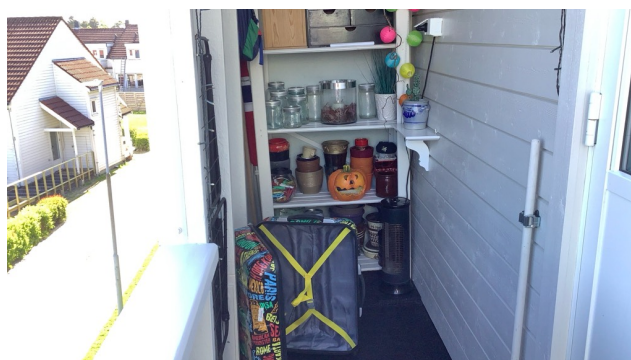
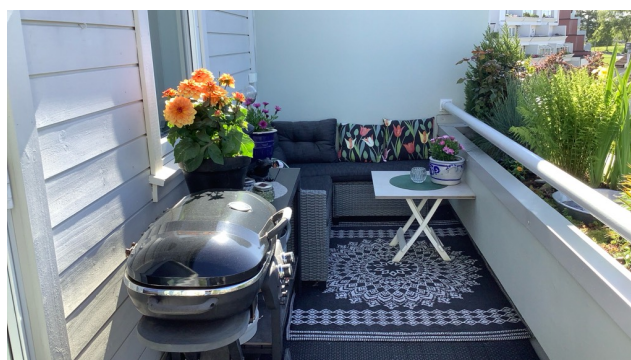
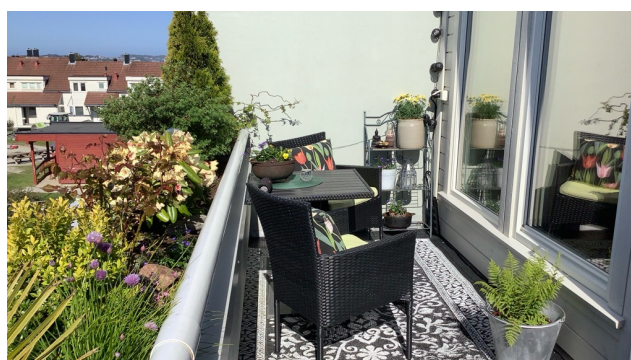
Rekkverk med betong, tre og metall.

Oppgradert tettesjikt i blomster kasser i 2022.

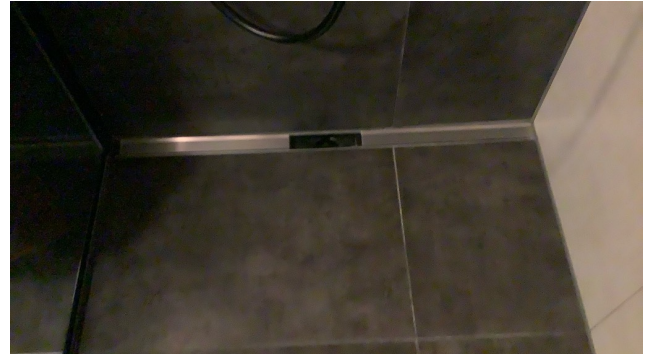
3 ETASJE > BAD

TG 0 Sluk, membran og tettesjikt

Det er montert ny sluk i dusjnise og slukrist i metall.

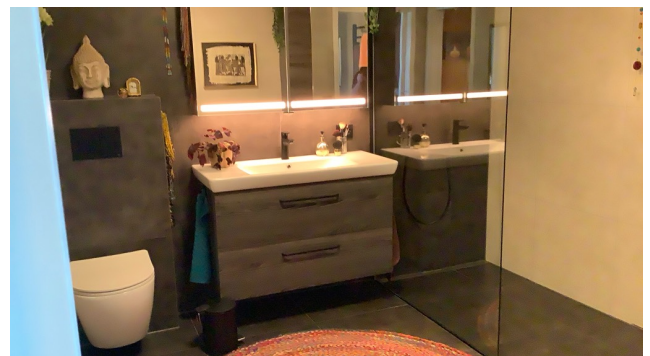
3 ETASJE > BAD

TG 0 Sanitærutstyr og innredning

Innredning på bad med speilskap, servantskap med skuffer og porsellens-servant med blandebatteri, høyskap og elektrisk håndklettørker.
Toalett montert på vegg.
Dusjnise med glassvegg og dusjsett med dusjtermostat, regndusjhode og hånddusj.

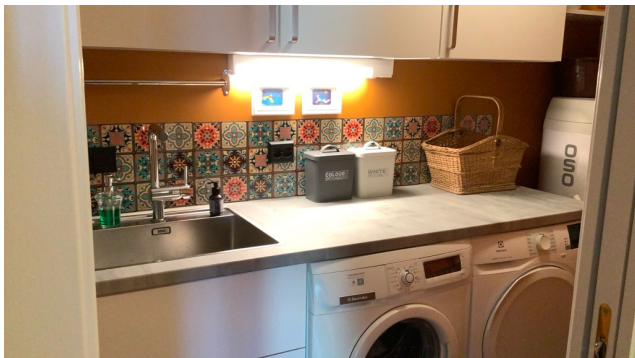
3 ETASJE > VASKEROM

! TG 0 Sanitærutstyr og innredning

Innredning på vaskerom med benkeplate, skuffer og overskap, vaskekkum i stål med blandebeholder, og ny VVB med kobling for vannslange, montert i 2023.

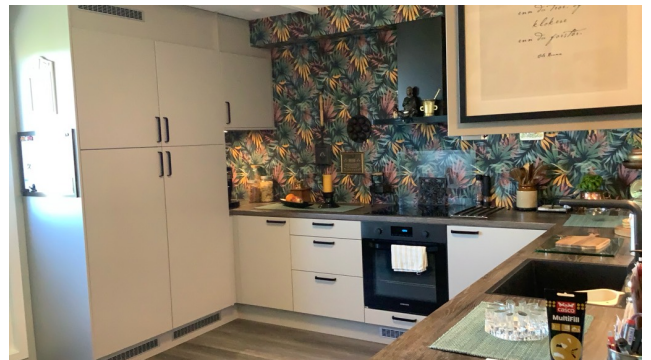
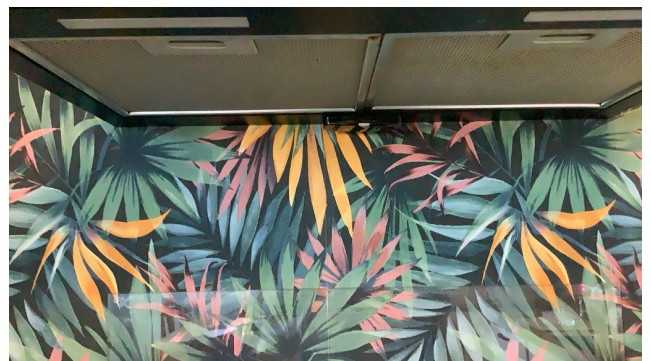
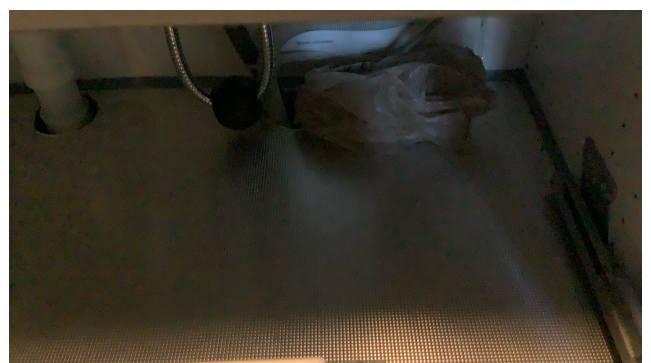
3 ETASJE > GANG/STUE/KJØKKEN

! TG 0 Overflater og innredning

Kjøkken fra 2022, velutstyrt med god skaplass og vaskekkum i compositt.
Alle hvitevarer er Integreert.
Vannstopper og komfyrvakt ble registrert.

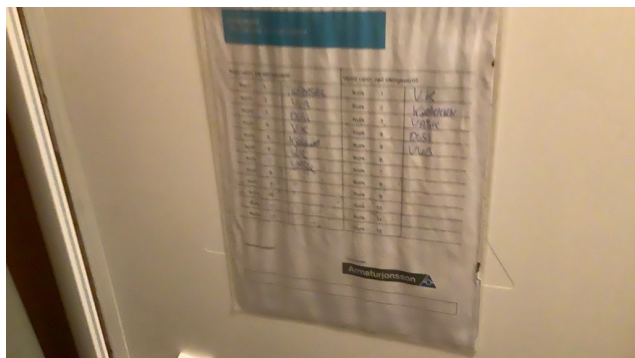
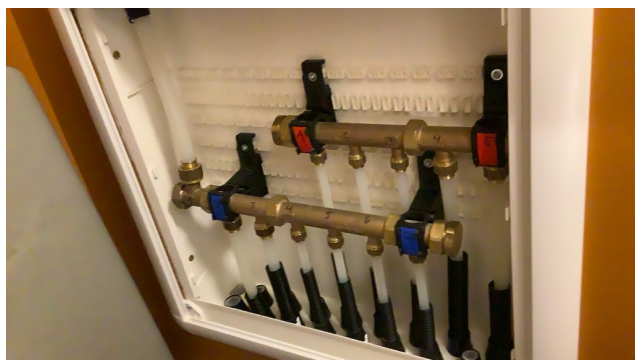
Avløpsrør

Nytt rør-i-rør system fra 2022.

Nye avløpsrør i plast fra 2022.

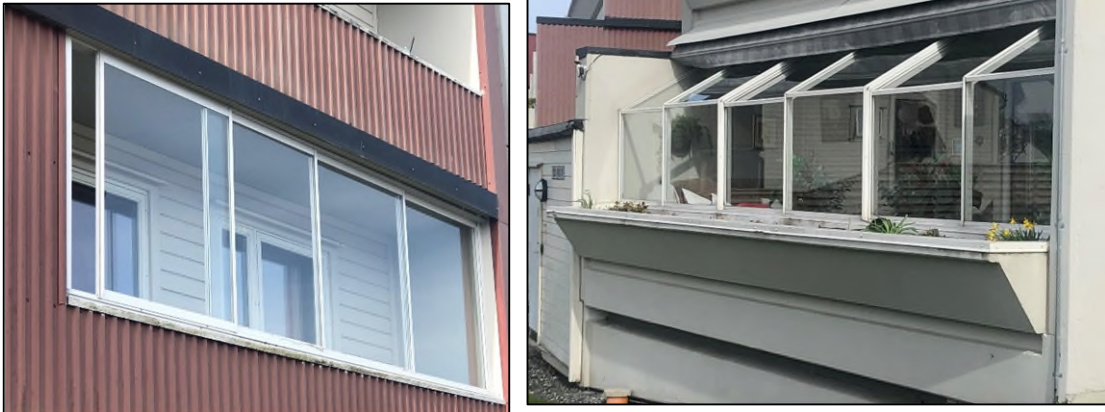
30.1 Innglassering av balkonger blokker

Innglasseringen skal skje i hele lengden av balkongen. Med hvite metall rammer, og klart gjennomsiktig glass.

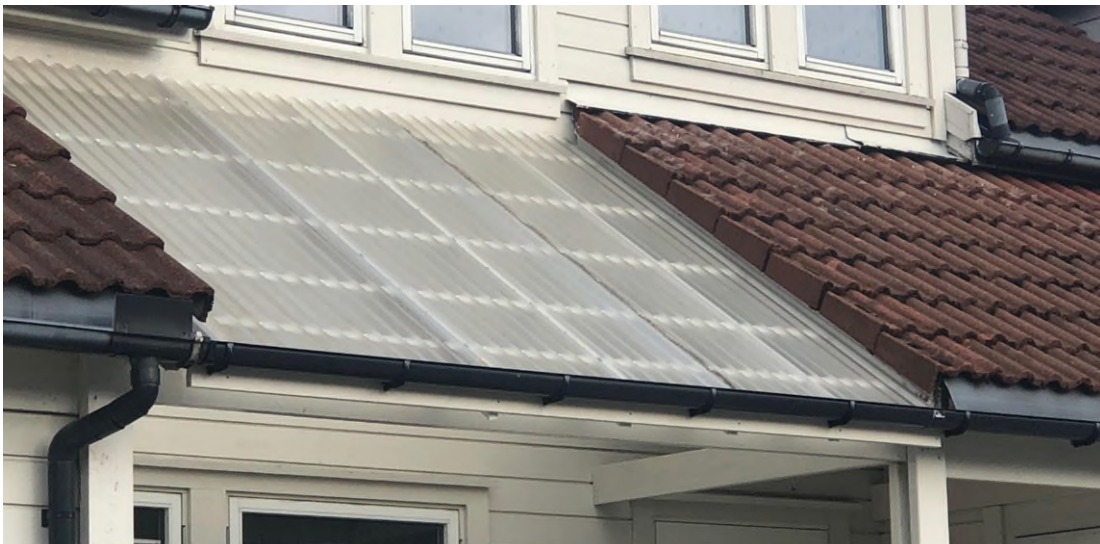
30.2 Plasttak (bølget) framside rekkehustype 1A og 2A

Taket skal dekke åpningen i hele sin bredde, og bestå av klart gjennomsiktig plast. Taket skal monteres med en slik vinkel at det ligger likt med eksisterende takstein. Takrenne monteres for hele lengden sammenhengende.

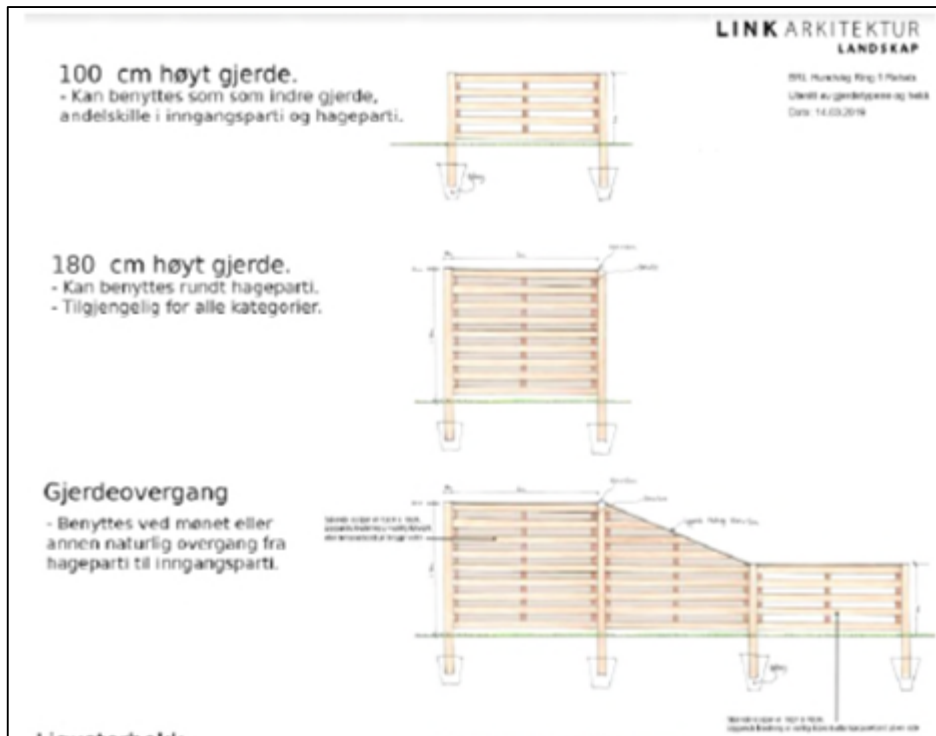
30.3 Gjerder og porter

Området rundt hver enkelt andel med sin tilhørende tildelte grøntområde skal inngjerdes iht følgende tegninger. Gjerdet på framsiden av boligen ut mot vei, skal ikke være mer enn 100cm i høyde, enkel kledning. 100 cm gjelder fra husvegg og ut til vei, og i hele sin bredde. Overgang mellom framsiden og bakside, går midt på andelen langsiden. Overgangen skal være en vinklet fra 100 cm til 180cm, over 2 meter. Langsidene og bakside skal være dobbel kledning. Bord 98mm bredde, søyler med ca 2 meters mellomrom, 98x98mm. Imp.treverk.

Grønt arealet (hagen) inngjerdes med 180cm gjerde, også mellom andelene, med port i enden. Andelseier har ikke anledning å fravike fra designet, eller gjøre tilpasninger uten godkjent søknad til styret.

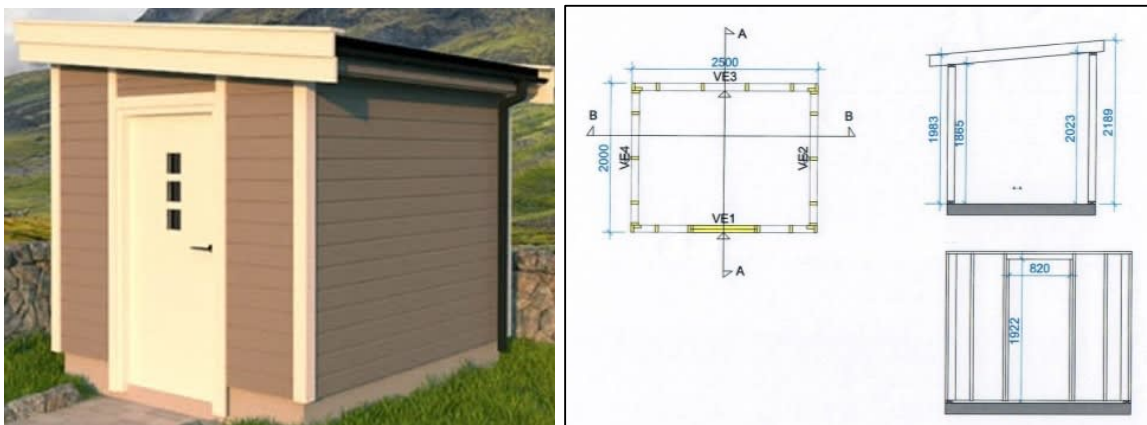
30.4 Sportsboder

Sportsboder skal monteres frittstående, iht Stavanger kommune sine plankart av mars 2013. Sportsboden godkjente størrelse er 2000mmx2500mm. Takhøyde 1983mm bak, og 2189mm foran. Plassering av døren, kan være på framside eller sidene. Vinduer er tilatt.

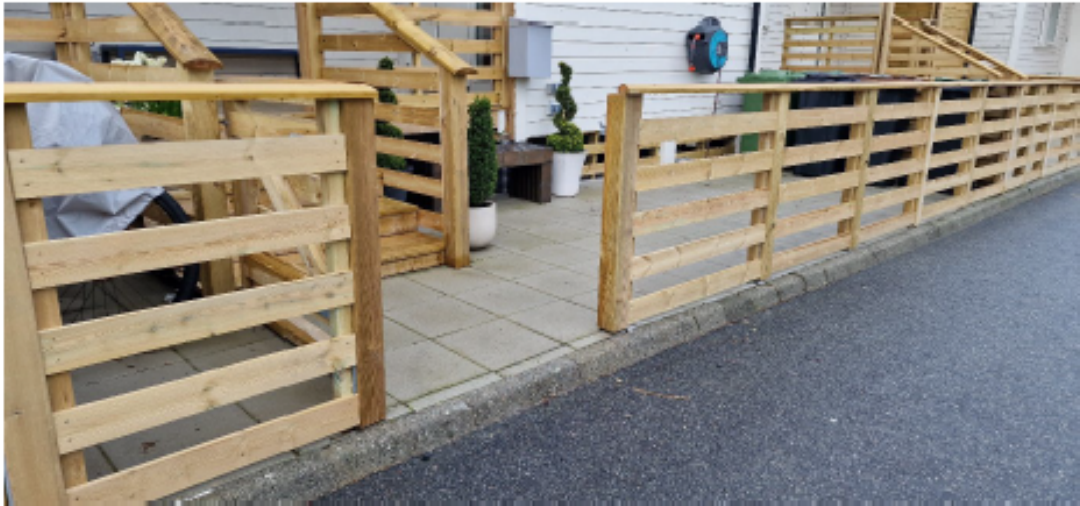
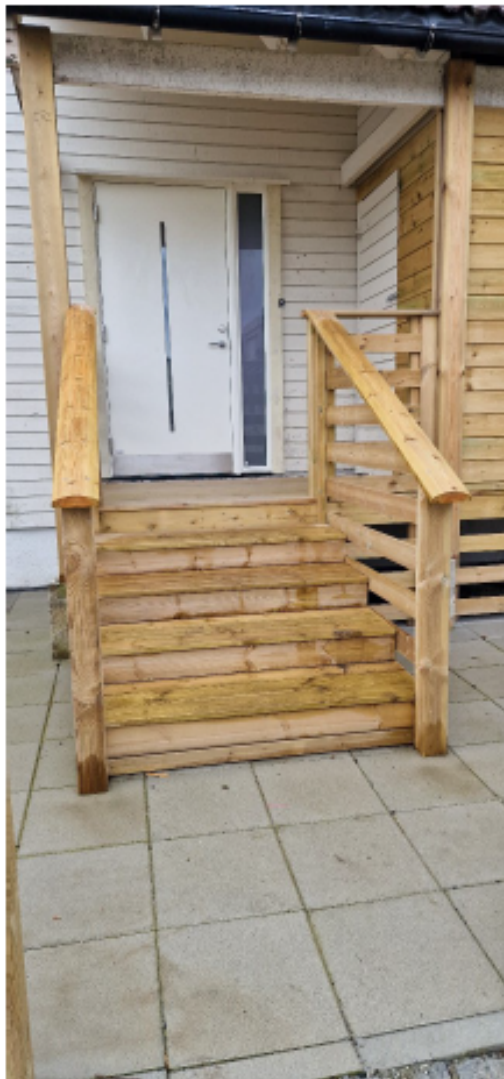
Gjerde foran boliger 1 meter høyde

Foran boligene, gjelder alle inngangsparti, smalt, mellomstort og stort inngangsparti.

Bord 98mm bredde på ene siden.

Skrus sammen med rustfrie skruer

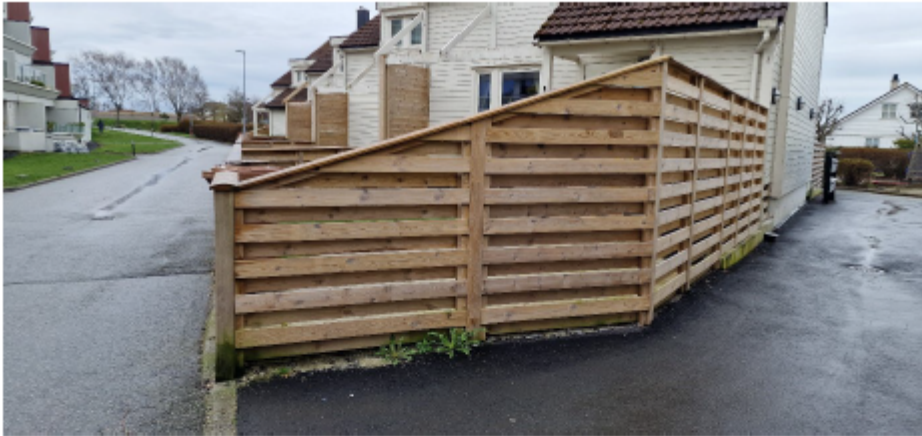
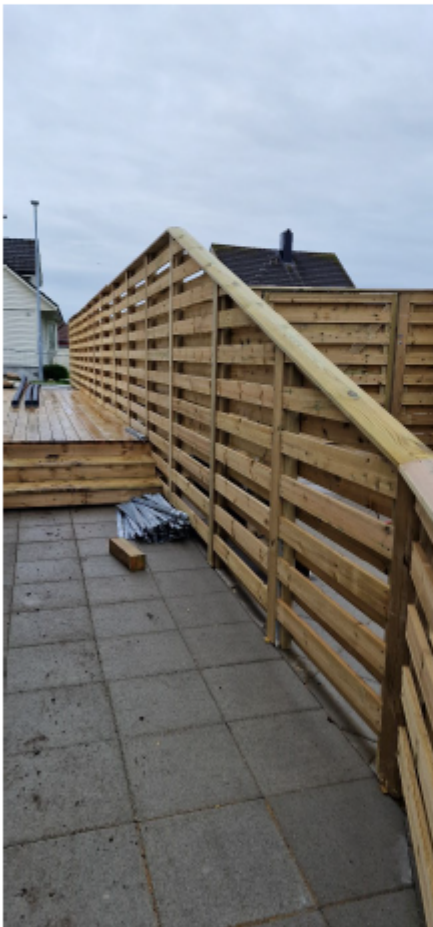
Typiske overgang fra 1 meter til 1,8 meter

Overganger fra 1 meters gjerde til 1,8 meter høyde på gjerde.

Bord 98mm bredde på begge sider,
annenhver.

Skrus sammen med rustfrie skruer

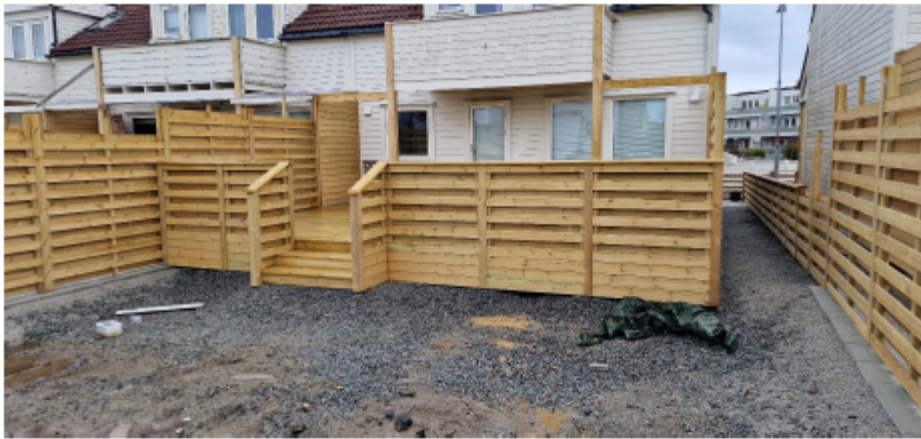
Valg 1_ Standard terrasse med smaltrapp og rekkverk

Alle terrasser bygges etter bredde på boligene og er på 30m² flate inkl trapper.
Fundamenter under av betong som igjen rammeverket legges på.
Første 1,5 meter ut fra yttervegg på boligen kles med dobbel falsset kledning.
Resterende bygge som 1,8 meter høyde med bord 98mm annenhver på sider.
Betongheller under gjerde i hagen der hvor det er planlagt jord og gress.
Gjerde mellom ikke sammenhengene boliger oppføres med høyde 1 meter fra fremsiden til slutt høyt på gjerde der terrasse slutter
Alle materialer i impregnert treverk.
Skrus sammen med rustfrie skruer
