# Digranesveien 9

**Innholdsrik 3-roms leilighet med stor innglasset balkong og kort vei til sentrum, natur og sjø. Egen p-plass under tak.**

# Tilstandsrapport

## LEILIGHET

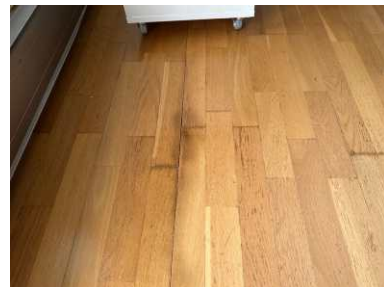
### TG 2 Etasjeskille/gulv mot grunn

Etasjeskiller er av betongdekke.

### Vurdering av avvik:

- Målt høydeforskjell på mellom 10 - 20 mm innenfor en lengde på 2 meter. Tilstandsgrad 2 gis med bakgrunn i standardens krav til godkjente måleavvik.

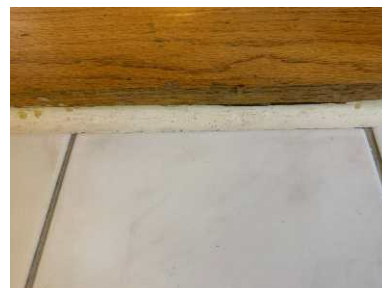
Overgang mot dørterskel.
