# Andelsnummer 131

# Tilstandsrapport

## GENNOMGÅENDE 3-ROMS LEILIGHET:

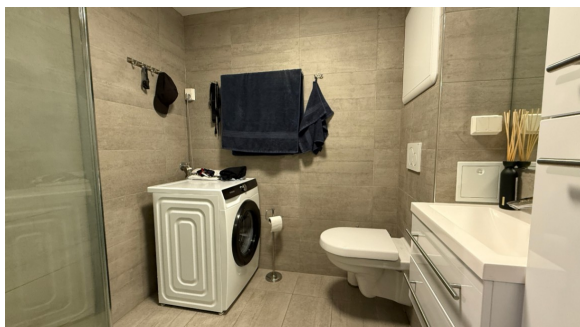
## 1. ETASJE > BAD

Det ble i tillegg, rutinemessig søkt etter fukt i dusjonens vegger med fuktindikator (Protimeter SM) på befaringen, og det var ingen indikasjoner på fukt.

Fuktsøk gir kun en indikasjon og må ikke oppfattes som en garanti for baderommet. Gulv måles ikke.
