| Byggeplass: | HESELBERGS GATE 8 | Eiendom: | 228/97/0/0 |

## Ferdigattest - Hesselbergs gate 8

# Sammendrag av boligens tilstandsgrad

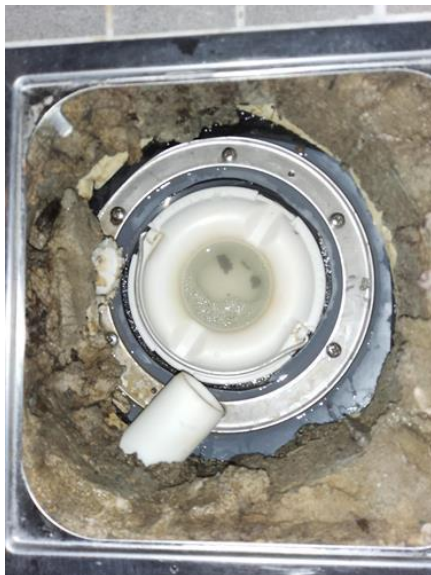
Våtrom - [Sluk bad]

| | | Fallforhold (gulv) | Nivåforskjell fra døråpning på topp overflate gulv og til hovedsluk er på tilfeldig sted målt til ca. 34 mm. Dette er vurdert til å være tilfredsstillende mht lekkasjesikkerhet.<br><br>Lokalfall rundt sluket er vurdert til å være tilfredsstillende. |
