Tilstandsrapport

Våningshus
  Kringelveien 383, 8407 SORTLAND
  SORTLAND kommune

# gnr. 32, bnr. 8

Befaringsdato: 05.08.2025

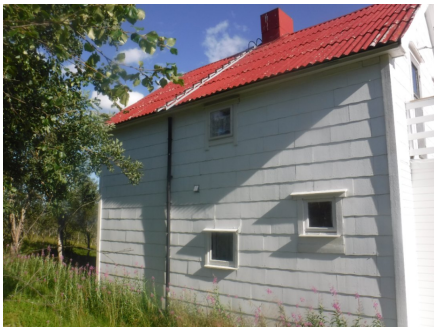
Tekke som er av eternitt fra byggeår må fornyes samt takrenner.

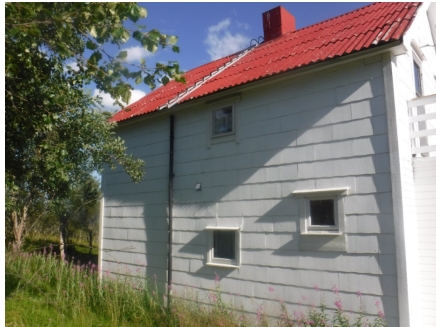
Eldre eternitt som er fra byggeår må sannsynlig fornyes ifb med fornying av vinduer/dører.

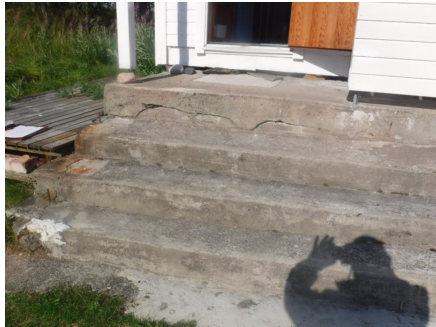
- Rekkverkshøyder er under dagens forskriftskrav til rekkverk i trapper.
- Det er avvik:

Mangler rekkverk

Kostnadsestimat: 10 000 - 50 000

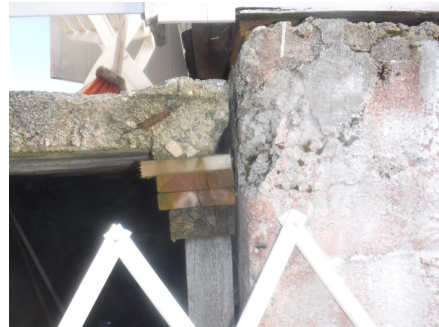
Mangler bæring

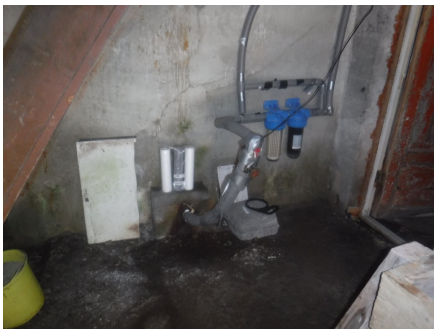
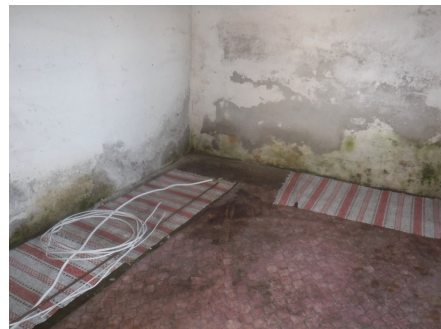
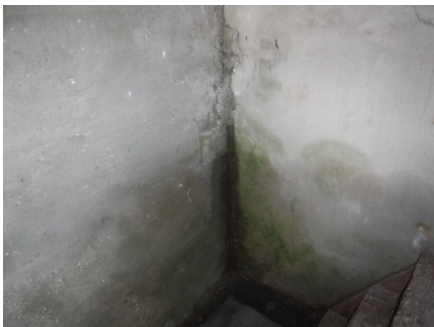
I kjellergulv og betongvegger er det registrert betydelig med fukt.

Fuktmerker på pipa på loft via utvendig bunnbeslag.

Fuktmerker /lekasjer er fra før pipebeslag ble montert.

For å hindre vanninntregning i kjeller dreneringen fornyes.

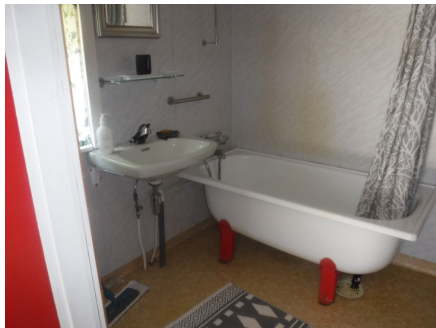
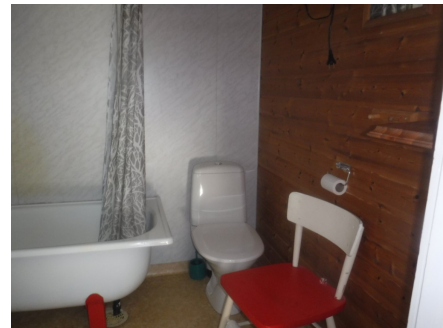
Badekar, servant og toalett. Avtrekk via fuktstyrt avtrekksvifte, men kun tilluft via vinduet.

- Våtrommet må totalrenoveres. Alle forhold med tettesjikt, våtsone, sluk m.m. må dokumenteres.
- Manglende oppgradering av våtrommet medfører høy risiko for at konstruksjonene ikke vil tåle vanlig bruk av vann eller lekkasjer. Dette kan føre til fuktskader på tilstøtende konstruksjoner. Våtrommet har fått TG3 fordi det er bygget etter forskrift fra før 1997. Dette betyr ikke at rommet ikke kan brukes slik det er, men man bør være ekstra aktpågiven ved bruk av rommet.

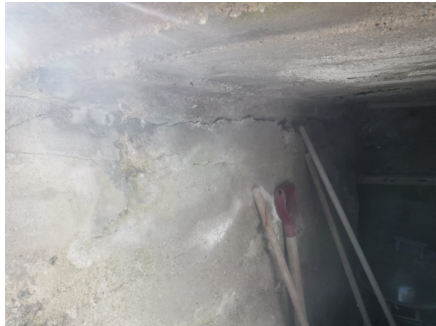
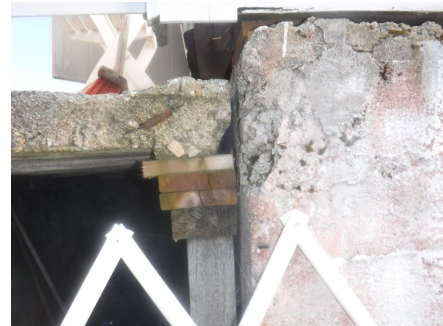
- Det er registrert skråriss som er symptom på setninger.

- Det er registrert utsigning av masser under grunnmuren.
- Grunnmuren har sprekkdannelser.

Fundamentet//murundwer reps ved uytvendig trapp større setninger og må utbedres omgående.

Kostnadsestimat: 10 000 - 50 000
