Tilstandsrapport

levert av Anticimex AS

Roald Amundsens gate 28 C
4307 SANDNES
Gnr./Bnr.: 111/685
Andelsnr./Aksjenr. : 154/154
Sandnes kommune

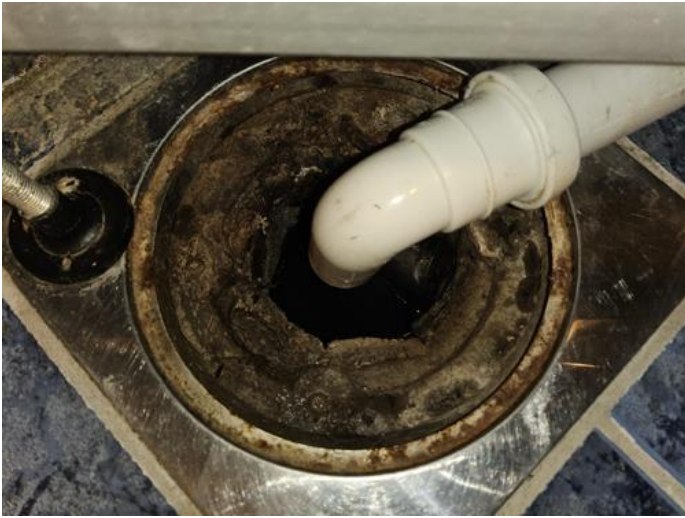
Eldre sluk uten klemring. Dette kan medføre lekkasje i konstruksjonen. Sluk bør fornyes.

Våtrom - [Sluk bad.]

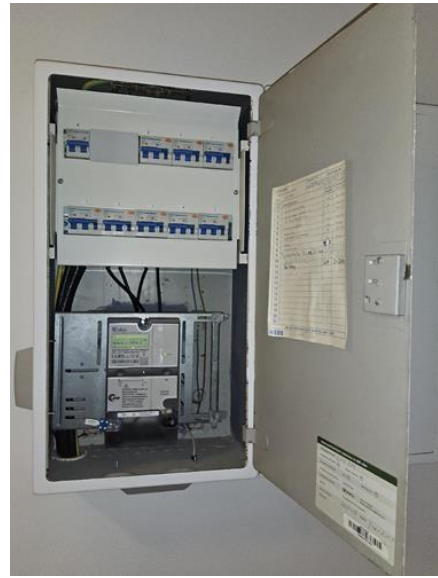
Elektrisk anlegg - [Sikringskap i fellesgang.]

Det er gjennomført en forenklet vurdering av det elektriske anlegget, uten at det er registrert åpenbare avvik. Med bakgrunn i at det ikke har vært utført el-tilsyn/utvidet el-kontroll av boligen i løpet av de siste fem år, anbefales det på et generelt grunnlag at dette gjennomføres.
