# Tilstandsrapport

levert av Anticimex AS

Verven 16 B  
4014 STAVANGER  
Gnr./Bnr.: 52/733  
Seksjonsnr. : 58  
Stavanger kommune

Befaringsdato: 28.08.2025

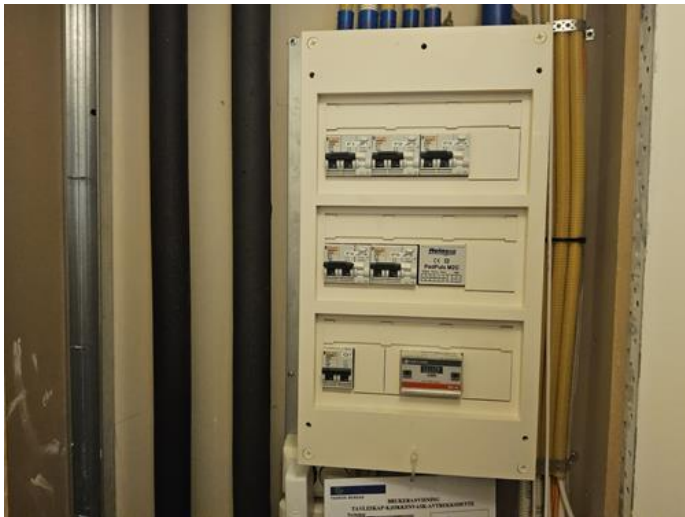
Elektrisk anlegg - [El-skap.]

Forenklet vurdering:  
Er det synlig tegn på termiske skader: Nei.  
Er det synlig tegn på utette kabelinnføringer i inntak og/eller sikringsskap: Nei.

| | | Med bakgrunn i ovennevnte avvik bør det gjennomføres en utvidet el-kontroll av en kvalifisert elektrofaglig person. |

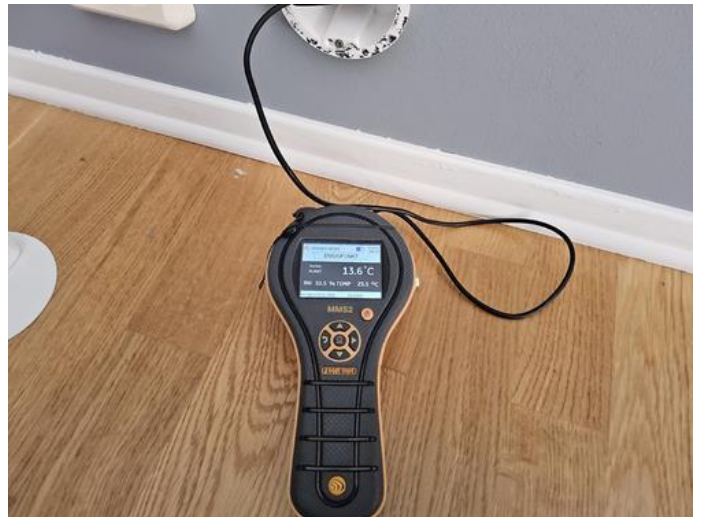
Våtrom - [Fuktmåling.]

| | | Fukt i tilliggende konstruksjoner | Det er foretatt hulltaking og utført fuktmåling med egnet instrument (Protimeter MMS), i tilstøtende rom til våtsone. Det ble ikke registrert forhøyede verdier eller andre avvik. Målingene viser følgende: RH 53,5 %, temperatur 23,5 grader C og duggpunkt 13,6 grader C. Målingen gir kun et øyeblikksbilde av forholdene og kan endre seg med årstider, fukt- og temperaturforhold. |
