# Tilstandsrapport

Enebolig

Langøyveien 45, 8404 SORTLAND

Rapportdato: 09.10.2025

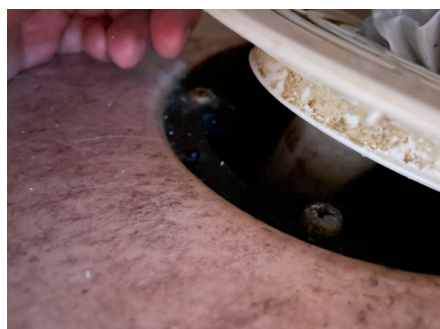
## LOFT > BAD

Det er plastsluk og synlig vinylbelegg som tettesjikt.

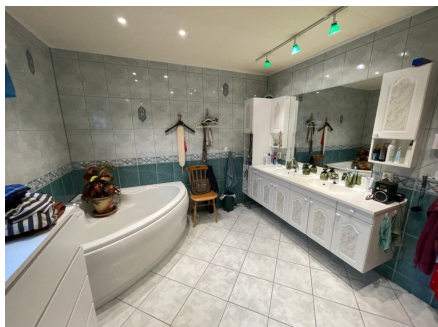
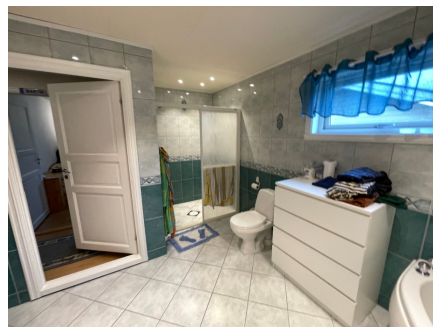
## 1 ETASJE > BAD

Årstall: 1998
