# Tilstandsrapport

Enebolig

Langøyveien 45, 8404 SORTLAND

Befaringsdato: 25.09.2025

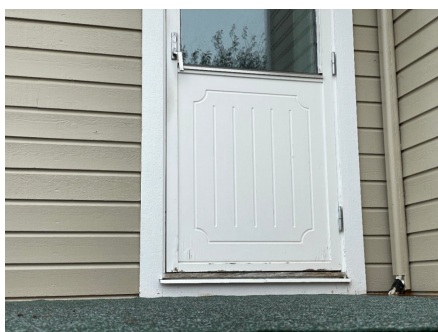
- Karmene i dører er værslitte utvendig og det er sprekker i trevirket.

Det må påregnes vedlikehold eller utskiftning av verandadør.

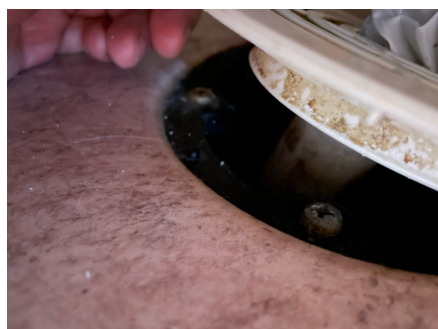
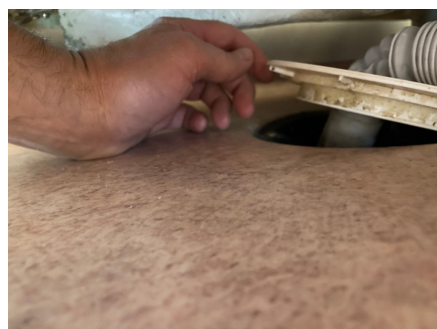
## LOFT > BAD

### TG 1 Sluk, membran og tettesjikt

Det er plastsluk og synlig vinylbelegg som tettesjikt.

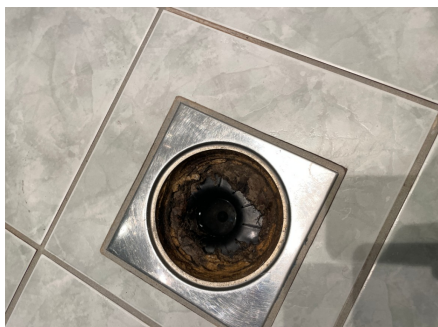
## 1 ETASJE > BAD

- Når sluket har begrenset tilgang, er det vanskelig å rengjøre sluket og å inspisere den for å oppdage skader i membranen/fuger rundt sluket, som er avgjørende for å forhindre lekkasjer.

Badekar må dras frem for rengjøring og inspeksjon av sluket.

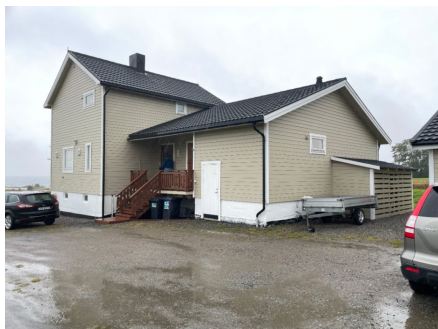
Utvendige avløpsrør er av plast og er fra 1998. Det er septiktank med overløp til grøft. Utvendige vannledninger er av ukjent type. Det er offentlig vannforsyning via private stikkledninger.

- Det er ikke behov for utbedringstiltak siden anlegget fungerer i dag, men ut ifra alder kan skader plutselig oppstå på eldre anlegg.
