# Egenerklæring

Brekkelia 3E, 0882 OSLO

# Tilstandsrapport

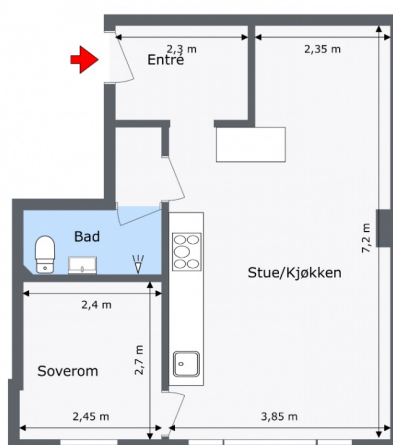
3. Etasje

Tegningen er en skisse. Mål er rundt av til nærmeste hele tall.  
Unøyaktigheter og avvik vil derfor forekomme.
