# Ryggaveien 247

Nøkkelinformasjon

Eiendommen

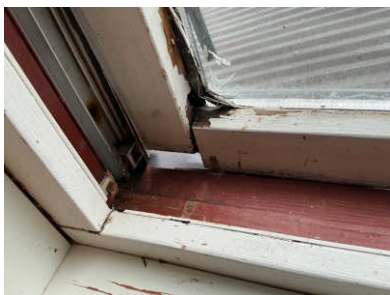
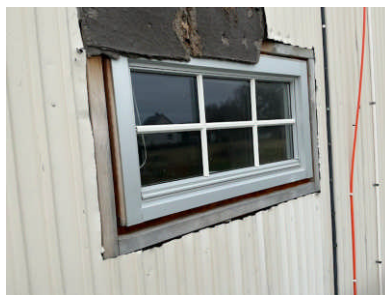
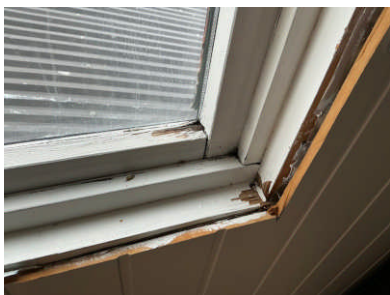
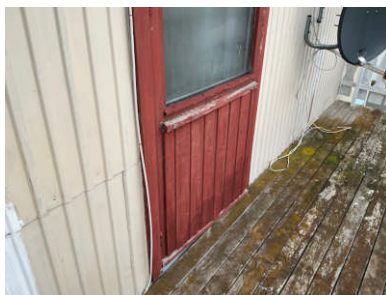
**Bilde**

Enkelte vinduer har punkterte glass. Karmer fremstår med stedvis råteskader.

Karmene i vinduer er slitte og det er sprekker i trevirket.

Vindu hvor ramme rundt glass har råteskader og løsnet.

**Vinduer / dører:** Boligens vinduer består i hovedsak av trevinduer og pvc vinduer med 2- og 3-lags glass. Eldre vinduer fremstår som modne for utskifting. Enkelte vinduer har punkterte glass. Karmen fremstår med stedvis råteskader. Karmene i vinduer er slitte og det er sprekker i treverket. Eldre vinduer i boligen bærer preg av skader og manglende vedlikehold. Balkongdør i 2. etasje fremstår som slitt å utett. Utskifting av dør må påregnes. Utett kjellerdør i tre. Selger informerer at det er innkjøpt nyere vinduer til boligen, hvor det er eldre vinduer og balkongdør. Selger har byttet flere vinduer og dører i boligen de siste år. Det anbefales tiltak med utvendig tetting og beslagsarbeid rundt vinduer og dører.

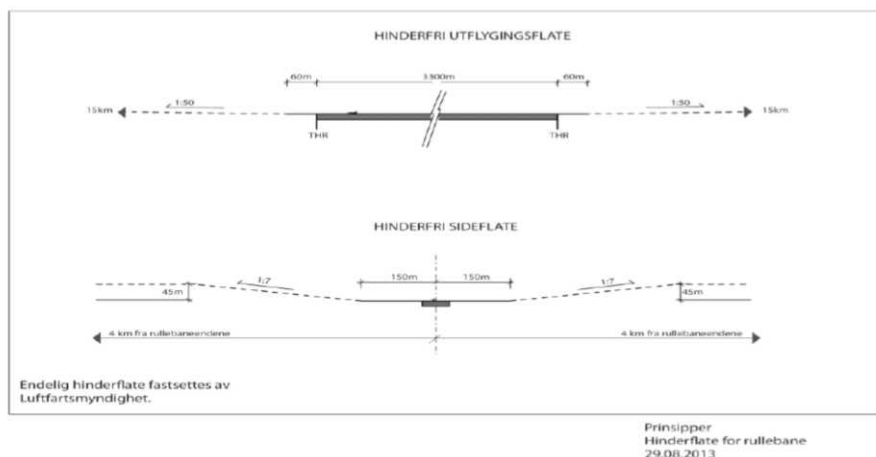
De hinderfrie flatene er absolutte i inn- og utflyvningssonene, og ingen hindre tillates å bryte planet. Hindre som bryter andre deler av flaten vurderes og kan tillates med merking dersom dette gir tilfredsstillende sikkerhet. De hinderfrie flatene skal også sikre sirkling rundt flyplassen.

Figur: Prinsipper for fastsettelse av flyoperative hinderflater (jf reguleringsplan for ØHF, planbeskrivelse med konsekvensutredning, tilleggsnotat nr 09 om restriksjonssoner, datert 29.04.2014.
