# Yrjars gate 20

**Meget flott og moderne 3-roms selveierleilighet midt i Brekstad sentrum. 2 soverom. Balkong. Parkering med elbillader.**

Prod. dato: 31.01.2026

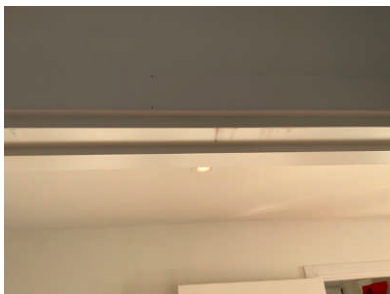
Det registreres skader i karm til soverom ved inngang. Det anbefales overflatebehandling av karm.

Dørkarm til soverom ved inngang har riper/ skader i overflater.

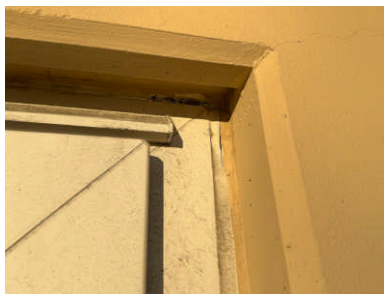
Det registreres sprekker i fuge rundt balkongdør og vinduer utvendig. Det anbefales å fuge på ny rundt vinduer og dører utvendig.

Sprekker i fuge rundt balkongdør.

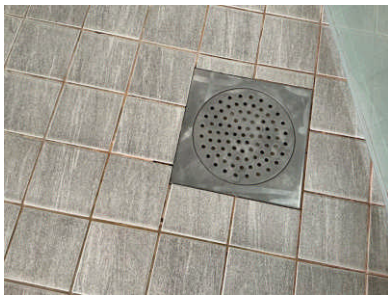
Det ble bemerket noen sprekker i flisfuger uten vesentlig karakter, samt manglende fuger i gulv ved sluk i dusjsone.

Manglende fuger på gulv ved sluk.

Løs fug, sprekker i fug og manglende fuger i dusjsonen. Det anbefales at det fuges på nytt på vegger og gulv i dusjsone.

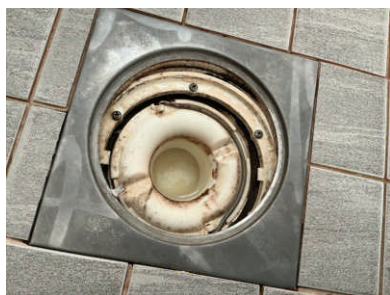
Det er kun visuelt tegn til slukmansjett i sluket.
