Tilstandsrapport

Boligbygg med flere boenheter

Ole Reistads vei 31, 8008 BODØ

Befaringsdato: 07.11.2025

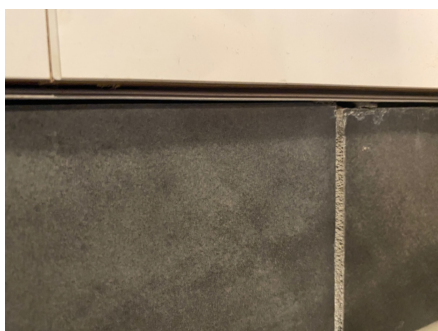
- Det er vindu/dør med ikke fuktbestandige materialer i våtsonen (ved vask, dusj, badekar, osv.), løsningen eller byggematerialet er uegnet.

- Uegnete materialer må fuktbeskyttes/utskiftes.

For å utbedre skaden på foring må denne skiftes, behovet må vurderes av kjøper.

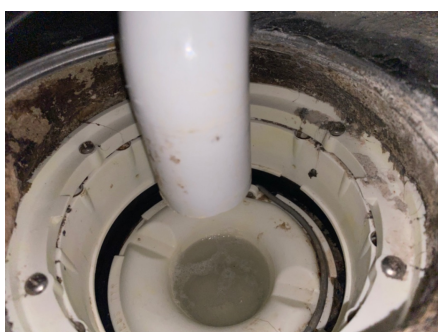
- Det er påvist avvik i krav til høydeforskjell/fall-løsning på våtrommet.

- Til tross for avviket i fall/høydeforskjell til sluk, vil gulvet fortsatt kunne lede vann mot sluket, men med redusert effektivitet. Dette kan potensielt øke risikoen for vannansamling i enkelte områder av badet.

- Tilgang til sluk må bedres både for inspeksjon og rengjøring.
- Når sluket har begrenset tilgang, er det vanskelig å rengjøre sluket og å inspisere den for å oppdage skader i membranen/fuger rundt sluket, som er avgjørende for å forhindre lekkasjer.
- Overvåk tilstanden jevnlig. For å få tilstandsgrad 0 eller 1 må slukløsningen skiftes ut og sannsynligvis må også membransjiktet skiftes/utbedres. Det er imidlertid vanskelig å si noe om tidspunktet for når dette er nødvendig.
