# EGENERKLÆRINGSSKJEMA

| Adresse | Granmovegen 16 | | |

## Granmovegen 16 1. Etasje

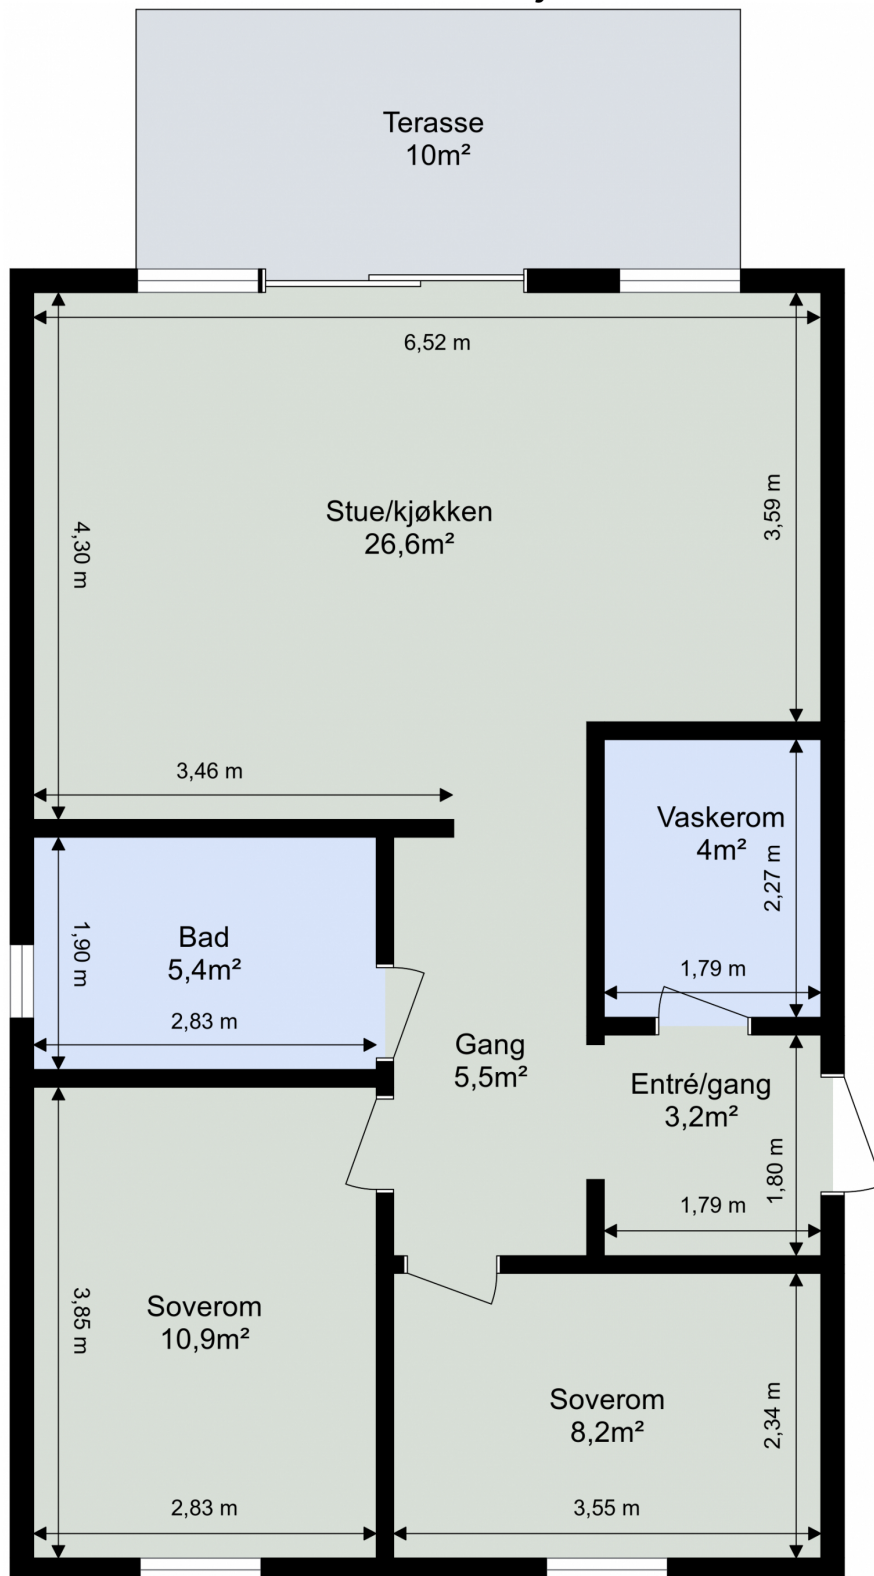
Tegningen er ikke i målestokk. Arealangivelser er ca. arealer og må ikke forveksles med enhetens totale areal.

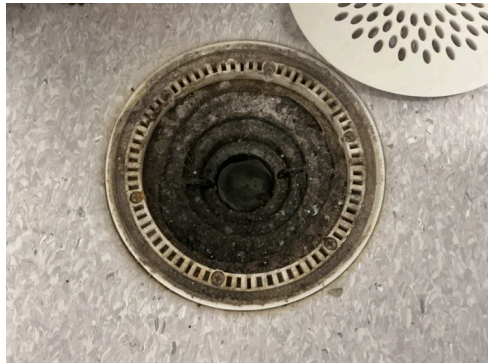
**Bilde**

Vaskerommet har våtromsbelegg på gulv, våtromsplater på vegger og takplater i himling. Overflatene fremstår i normalt god stand ut fra alder. Det ble ikke registrert synlige skader, åpne skjøter eller andre vesentlige avvik ved befarings. Gulvbelegget fungerer som vanntett sjikt.

Gulvbelegget er lagt under klemring i sluk.

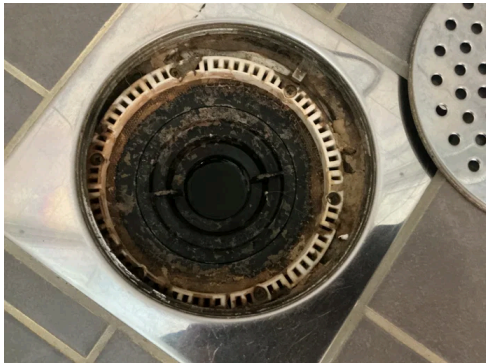
#### Bilde

Badet har flislagte gulv og vegger. Overflatene fremstår i normalt god stand ut fra alder. Det ble ikke registrert synlige skader, riss, løse fliser eller andre vesentlige avvik ved befarings.

Det er synlig bruk av både membran og mansjett under klemring i sluk.

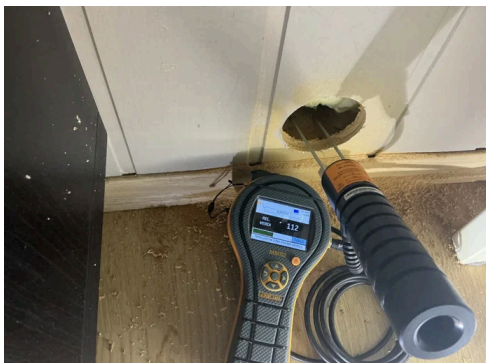
### Bilde

Det er utført hulltaking mot våtrommets vanninnstallasjon der det er antatt størst risiko for eventuelle vannlekkasjer/fuktskader. Hullet er utført fra tilstøtende rom på baksiden av våtrommets fuktsikring. Ingen forhøyede fuktverdier funnet.

Det er utført søk etter fukt fra tilstøtende rom der dette var mulig. Ingen tegn til forhøyede fuktverdier på baksiden av membran på tilfeldige valgte plasser.

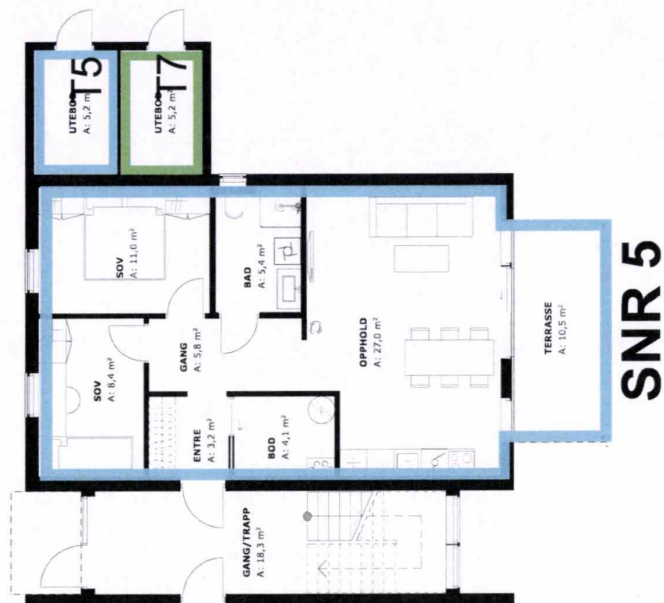
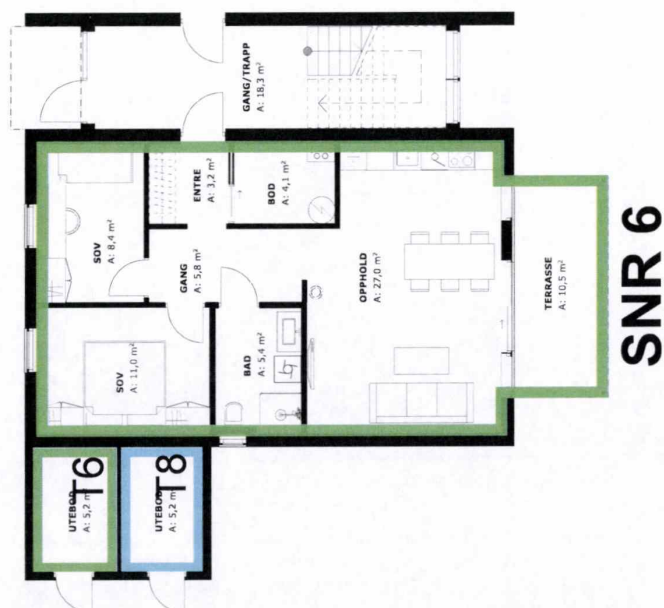
Gnr. 21 Bnr. 519  
Felt F2 - Plan 1

Leil. F2-2

ETASJE  
1

BRA, KVM  
68
