Tilstandsrapport

Boligbygg med flere boenheter

Bogerudveien 15 B, 0692 OSLO

Befaringsdato: 05.03.2026

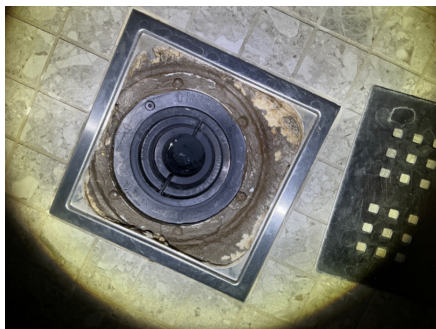
2. ETASJE > BAD

TG 1 Sanitærutstyr og innredning

Hulltaking og fuktmåling i veggkonstruksjonen er ikke utført da våtrommet er et prefabrikkert våtromskabin. I denne typen konstruksjon skal det ikke foretas hulltaking i henhold til forskrift til avhendingslova.

Det er gjennomført fuktsøk med overflateindikator på utsiden av veggene, uten at det ble avdekket indikasjoner på fuktskade. Det understrekes imidlertid at denne metoden har begrenset evne til å avdekke skjulte fuktskader, og resultatene må derfor ikke tolkes som en garanti mot slike skader.

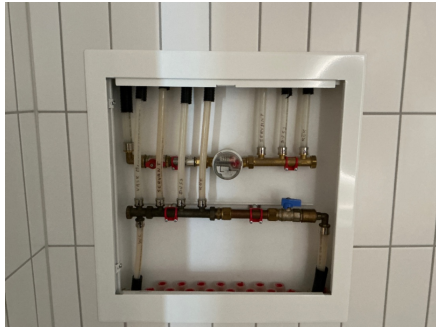
TG 1 Avløpsrør
