Maridalsveien 4 B, 0178 OSLO

Borettslagsleilighet på selveiertomt, bygget i 1882

Tilstandsrapport

levert av Anticimex AS

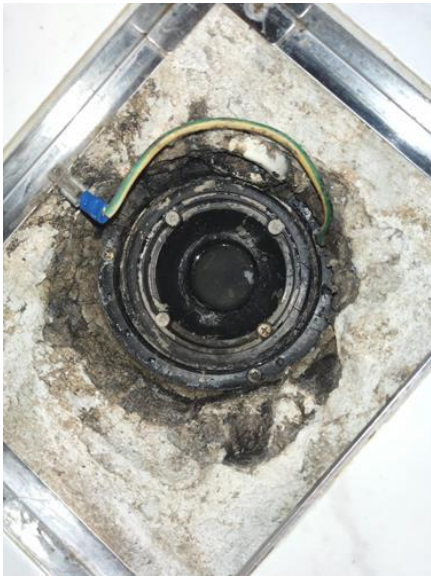
Kommentar - [Sluk]

TG 2	Overflater gulv	Det er riss/sprekk i gulvflis ved dør. Kan skyldes uttetheter i tettesjikt. Skade bør utbedres. Misfarging/svertesopp påvist på flisfuger. Fuger bør rengjøres/fornyes.
	Membran, tettesjikt og overgang til sluk.	Tettesjiktet har en alder som tilsier at restlevetiden er usikker. Rommets lekkasjesikkerhet kan derfor ikke verifiseres, eventuelt bør nytt tettesjikt etableres.

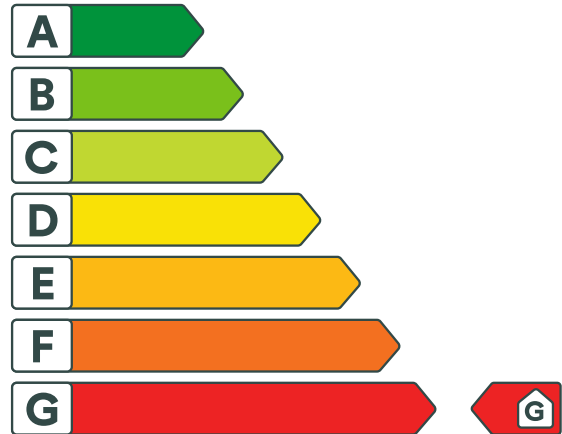
Energikarakteren

Energikarakteren angir hvor energieffektiv boligen er, inkludert oppvarmingsanlegget. Energikarakteren er beregnet ut fra den typiske energibruken for boligtypen. Beregningene er gjort ut fra normal bruk ved et gjennomsnittlig klima. Det er boligens energimessige standard og ikke bruken som bestemmer energikarakteren. Boligdata i denne attesten er beregnet ut fra opplysninger som er gitt av boligeier. Der opplysninger ikke er oppgitt, brukes typiske standardverdier for den aktuelle bygningstypen.
