Tilstandsrapport

levert av Anticimex AS

Skjelderups gate 16
0559 OSLO
Gnr./Bnr.: 228/363
Andelsnr. : 24
Oslo kommune

Befaringsdato: 22.01.2026

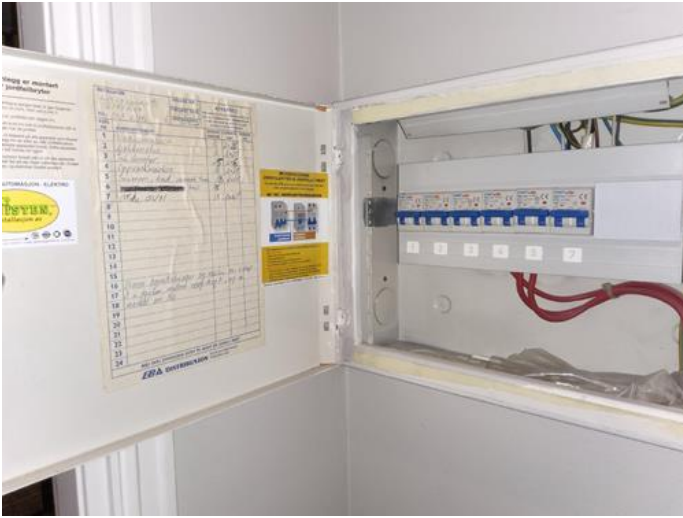
Beskrivelse - [Sikringskap med kursfortegnelse.]

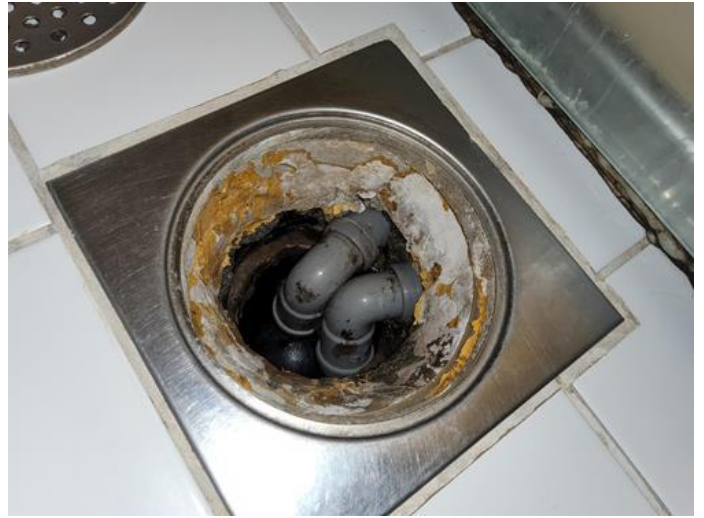
- Nivåforskjell fra døråpning på topp overflate gulv og til hovedsluk er på tilfeldig sted målt til ca. 14 mm. Dette er vurdert til å ikke være tilfredsstillende mht lekkasjesikkerhet. Under 25 mm.

- Utførelsen med hensyn til bruk av slukmansjett og tettesjikt er uoversiktlig, og det kan derfor ikke verifiseres at løsningen er fullgod og sikker mot lekkasjer. Fornying av slukmansjett og tettesjikt bør påregnes.

- Sluket er isolert inne i dusjsonen. Vannsøl eller lekkasjevann utenfor denne sonen har ingen/redusert mulighet til å nå sluket. For å unngå vannskade bør tilstrekkelig mulighet til å nå sluket for vannsøl eller lekkasjevann etableres.

Helhetsvurdering - [Sluk bad.]
