Tilstandsrapport

levert av Anticimex AS

Misjonsveien 6 A
4024 STAVANGER
Gnr./Bnr.: 59/973
Andelsnr. : 5
Stavanger kommune

Befaringsdato: 27.01.2026

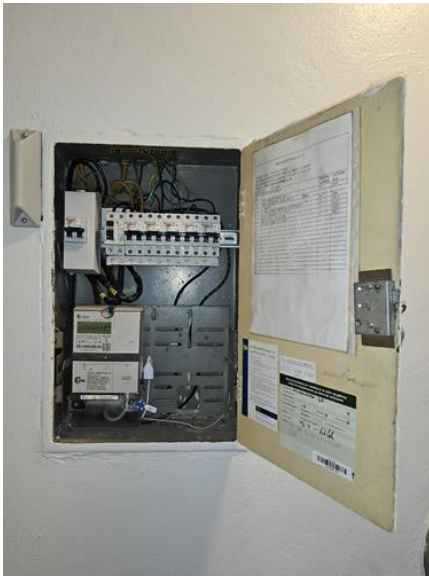
Elektrisk anlegg - [Sikringskap]

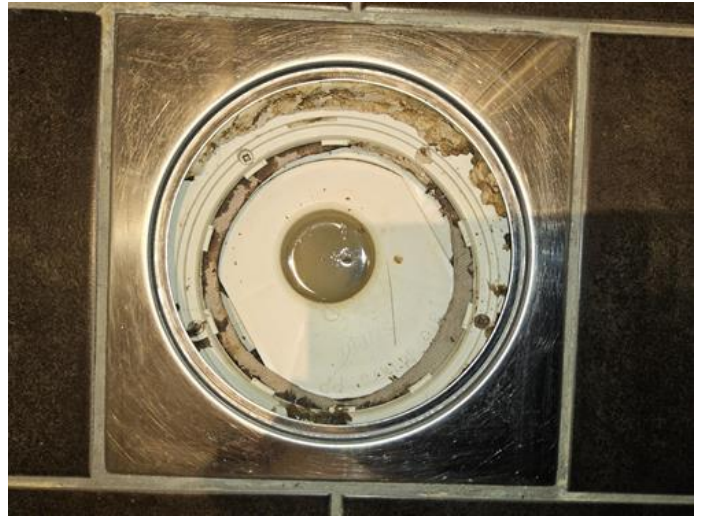
Våtrom - [Sluk bad.]

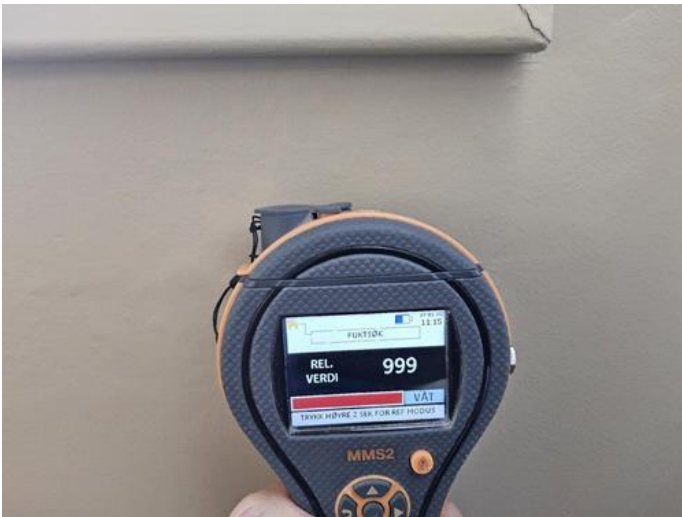
TG i	Overflater gulv	Det er registrert moderate tegn på knirk i gulvet, uten at tiltak vurderes til å være nødvendig.
  TG 2	Overflater vegger	Det ble observert bobler/fukmerker på vegg under og på siden av det ene vinduet i stuen. Fuktindikatorinstrument viser utslag som ikke helt kan utelukke at det er fukt i veggen. Skjulte skader kan ikke utelukkes. Tiltak anbefales.
	Ventilasjon	Ventilasjonen vurderes til å stedvis ikke være tilfredsstillende. Det er ikke registrert tilstrekkelig friskluftsentilering. Konsekvens kan være redusert luftskiftning. Tiltak kan iverksettes ved behov.

Øvrige rom [eksklusive spesialrom] - [Fuktsøk under vindu i stuen.]

Det ble ikke observert noen åpenbare avviker på yttervegger men med bakgrunn av påviste fuktmerker rundt vinduet i stuen bør det foretas ytterligere undersøkelser for å kartlegge årsaken. lekkasjen bør varig stoppes.

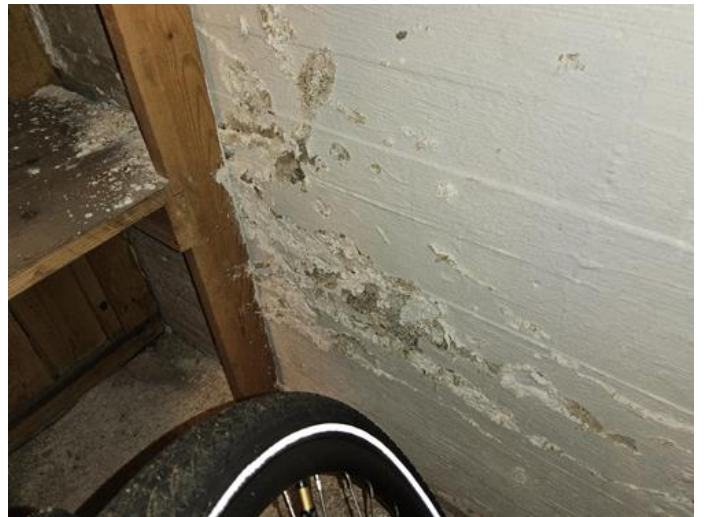
**TG 2** Annet Det ble observert fuktvandring og kalkutslag på vegg/grunnmuren i boden i U.etg. Forholdet kan medføre skader på lagrede gjenstander.

Andre forhold - [Kalkutslag i boden i underetasjen.]
