**Eiendomsopplysninger**

<b>Knr-Gnr/bnr/fnr/snr</b>
<b>3110-51/56/0/0</b>

# EIENDOMSINFORMASJON FRA KOMTEK

## 3110 Hvaler - 51/56/0/0

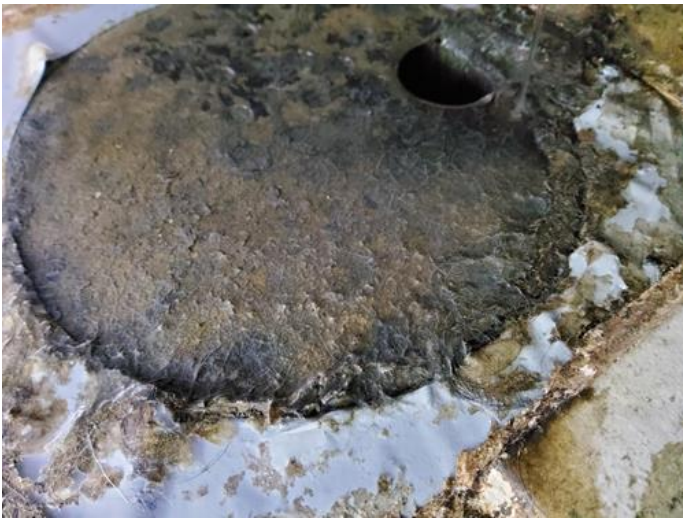
Membran, tettesjikt og overgang til sluk. - [Sluk i bad.]

TG 3 er valgt på hele våtrommet på grunn av alder og/eller slitasjegrad. Det er blant annet registrert følgende avvik:

Gulvet har stedvis fall mot vegg. Det er ikke etablert tettesjikt på vegger, og det er registrert utettheter i nedre del av veggplater mot gulv. Stor risiko for skader ved en eventuell lekkasje eller vannsøl.

Tettesjiktet har en alder som medfører risiko for svekket funksjon, usikker restlevetid eller lignende forhold som utvikles over tid. Det er registrert sprekker/riss i gulvfliser mot yttervegg. Mulig årsak er bevegelse i underliggende konstruksjon. Utettheter i tettesjiktet som følge av dette kan ikke utelukkes.

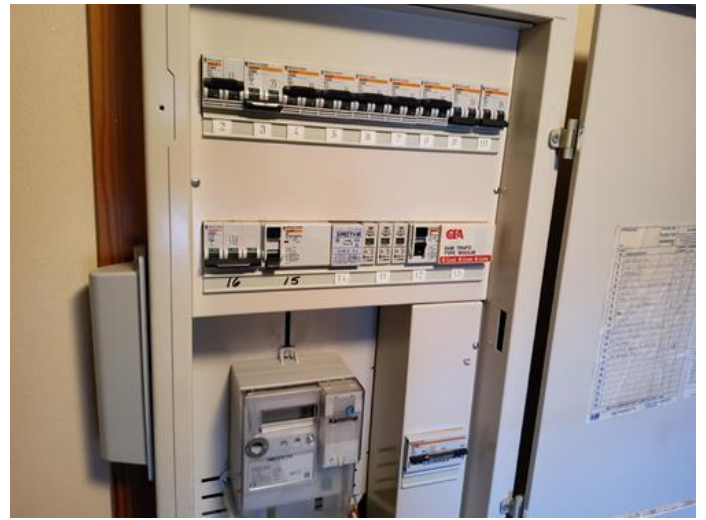
Elektrisk anlegg - [Sikringskap]

Konsekvens er at det ikke kan verifiseres at anlegget er utført i henhold til gjeldende standarder. Grunnet anleggets alder er det risiko for avvik som oppstår over tid.
