# Tilstandsrapport

levert av Anticimex AS

Marikollen 32  
5136 MJØLKERÅEN  
Gnr./Bnr.: 183/12  
Andelsnr. : 224  
Bergen kommune

Befaringsdato: 17.02.2026

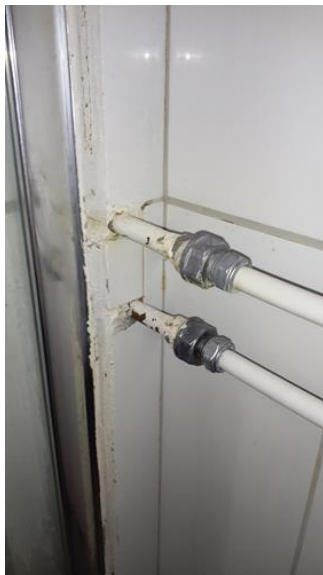
Våtrom - [Rørgjennomføringer i dusj]

TG 2	Overflater vegger	Overgangen mellom fliser og rørgjennomføringer i vegg er ikke tilstrekkelig tettet. Forholdet vurderes til å medføre risiko for fuktskader i bakenforliggende konstruksjoner. Tiltak bør iverksettes.  Det er ikke benyttet elastisk tettemasse i overganger/hjørner noe som medfører at fugene ikke har evnen til å ta opp bevegelser. Utførelsen bærer ikke preg av god håndverksmessig utførelse.
	Fallforhold (gulv)	Lokalfall i sluksonen er mindre enn hva som ideelt anbefales. Det vurderes at fallforholdet ikke fører til tilfredsstillende avrenning av bruksvannet i nedslagsfeltet. Tiltak bør iverksettes ved behov.  Fallforhold utenfor sluksonen vurderes til å ikke være tilstrekkelig for å lede eventuelt lekkasjevann til sluk, og det er ikke påvist at tettesjiktet har tilstrekkelig oppkant ved dørterskel. Ved en eventuell lekkasje er det fare for at vann kan renne ut i tiliggende arealer og forårsaker skader.

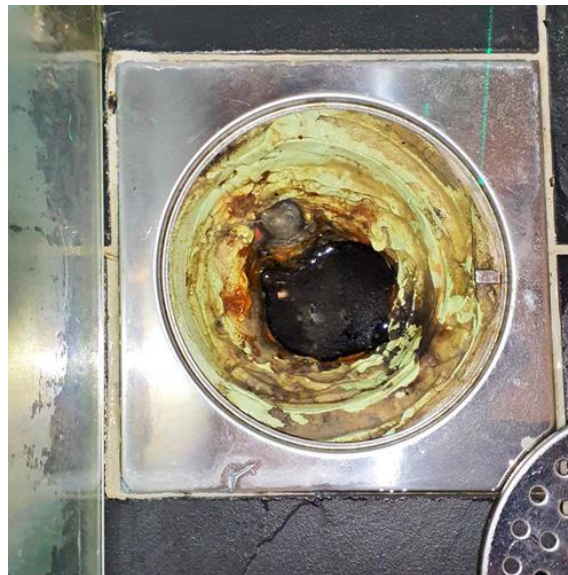
Våtrom - [Sluk bad]

Membran, tettesjikt og overgang til sluk.	Sluket har ikke klemring. Forholdet medfører risiko for lekkasje/utettheter i overgangen mellom sluk og tettesjikt. Ytterligere undersøkelser anbefales slik at tilstanden kan kartlegges og nødvendige tiltak kan iverksettes.
	Vannrør	Se punkt "Vannrør" under avsnitt om tekniske anlegg.
	Avløpsrør (ink. sluk)	Se punkt "Avløpsrør" under avsnitt om tekniske anlegg.
	Annet	Det foreligger lite informasjon om våtrommet generelt og det opplyses om at egeninnsats er benyttet, med den risiko dette innebærer.

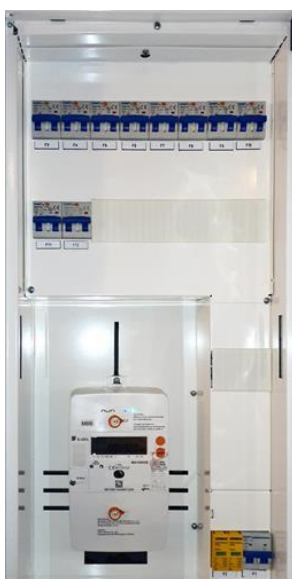
Elektrisk anlegg - [Sikringsakk]

Det er gjennomført en forenklet vurdering av det elektriske anlegget, uten at det er registrert åpenbare avvik. Med bakgrunn i at det ikke har vært utført el-tilsyn/utvidet el-kontroll av boligen i løpet av de siste fem år, anbefales det på et generelt grunnlag at dette gjennomføres.
