Tilstandsrapport

Fritidsbustad

Høghaugmarka 27, 6216 GEIRANGER

Befaringsdato: 05.03.2026

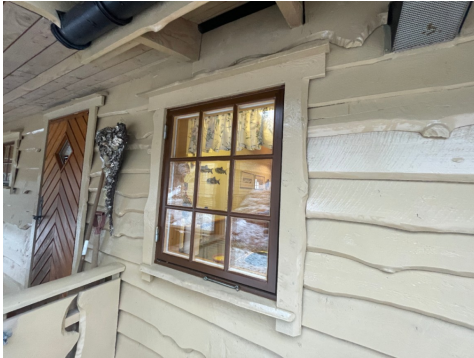
TG 2 Dører

- Det er påvist avvik rundt innsetningsdetaljer.
- * Vannbord i overkant vindauger er avslutta direkte mot ytterkledning, sjå tekst under vindauger.
- * Lav ytterdør til kjellaren.

Tiltak er ikkje nødvendig.

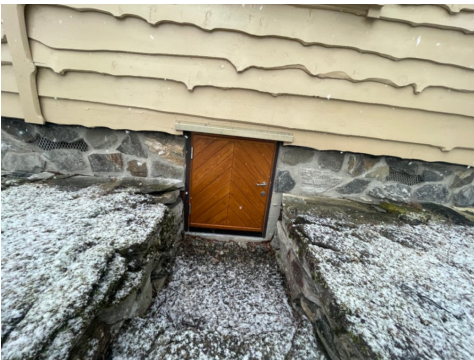
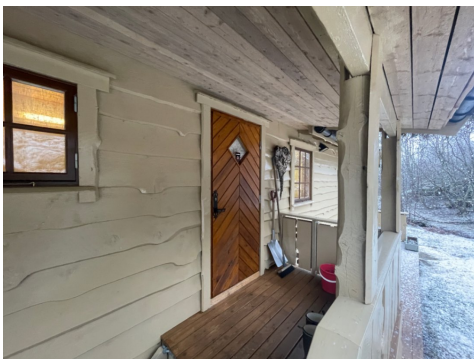
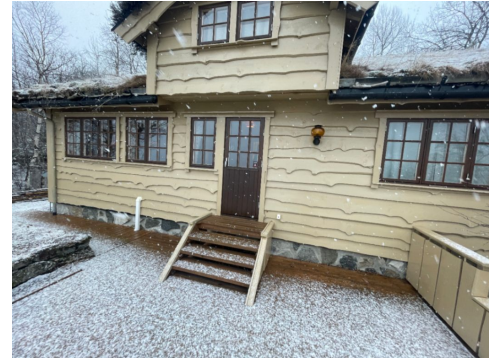
TG 2 Balkonger, terrasser og rom under balkonger

- Det er ikke krav om utbedring av åpninger i rekkverk til dagens forskriftskrav.
- Det er ikke krav om utbedring av rekkverkshøyde opp til dagens forskriftskrav.

Kostnadsestimat: Under 20 000

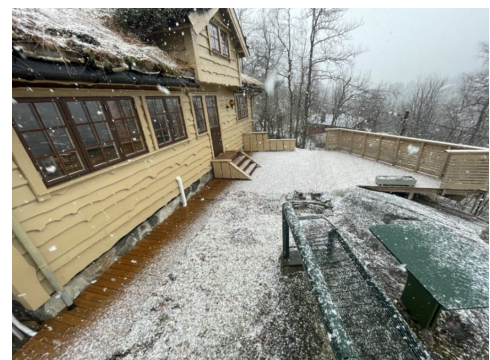
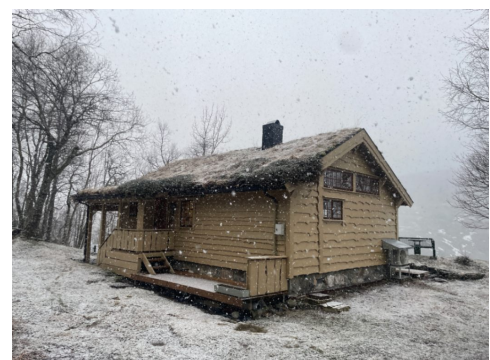
TG 3 Utvendige trapper

- Rekkverk må monteres for å lukke avviket.

* Montere håndlister og montere rekkverk/sikring ved trappa til terrassedøra.

Kostnadsestimat: Under 20 000

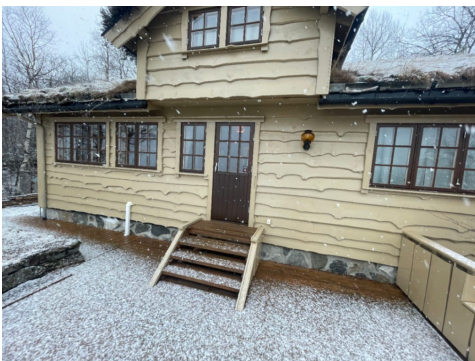
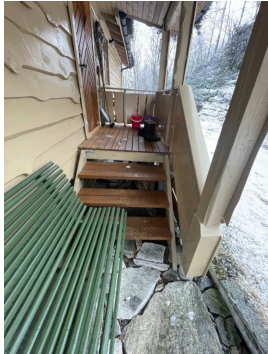
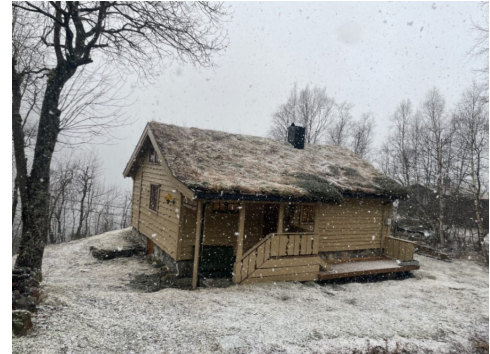
! TG 2 Overflater

Loftet; Kottet i trapperommet med dels manglende veggpanel og manglende lister. Soverom vest med nokre markerte tørkesprekker i golvet.

1.etg.; Kjøkkenen med sprekk i veggplate ved kjøkkeninnredninga og nokre veggpanelbord med sprekkskader. Soverom aust med ilappa veggplate/målingsstrie for ei veggside.

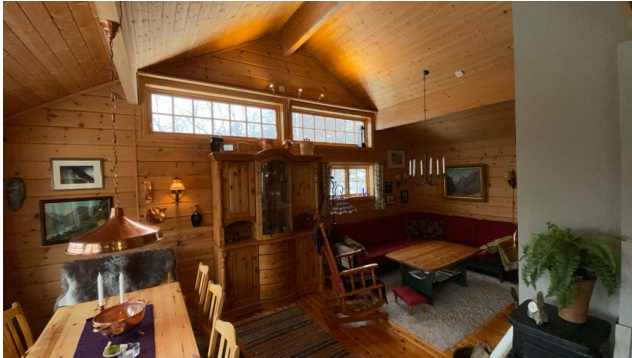
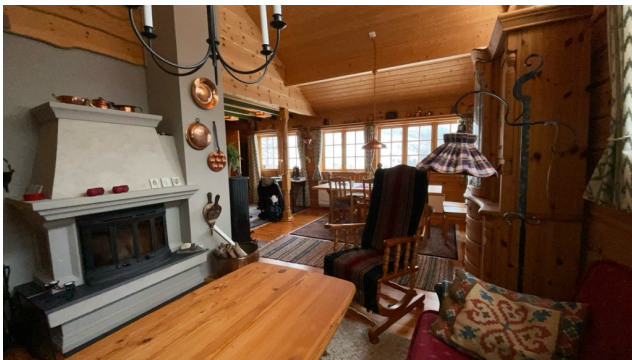
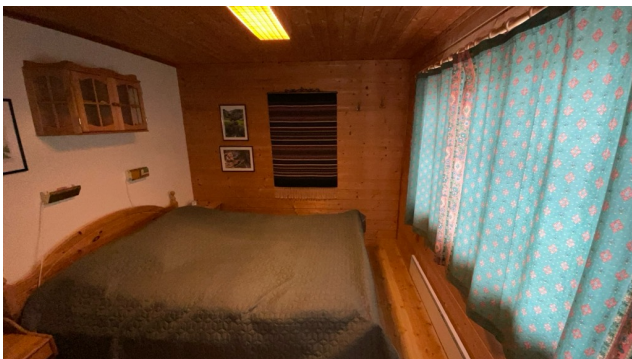
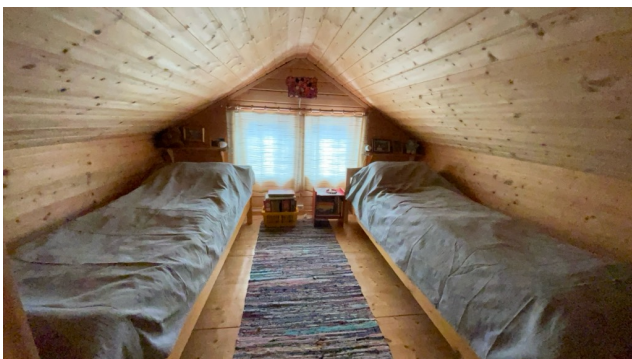
- Det er målt høydeforskjell på mellom 15-30 mm gjennom hele rommet. Tilstandsgrad 2 gis med bakgrunn i standardens krav til godkjente måleavvik.
- Målt høydeforskjell på mellom 10 - 20 mm innenfor en lengde på 2 meter. Tilstandsgrad 2 gis med bakgrunn i standardens krav til godkjente måleavvik.

Fall/retningsavvik er kontrollert kun for 1.etg.
Stova; Avvik på 17 mm og avvik på 10 mm på 2 m.
Soverom aust; Avvik på 22 mm og 19 mm på 2 m.

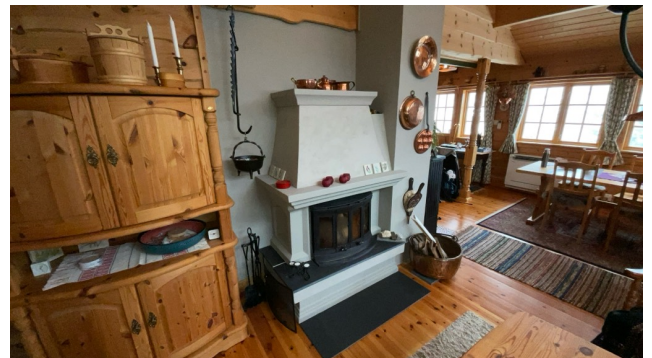
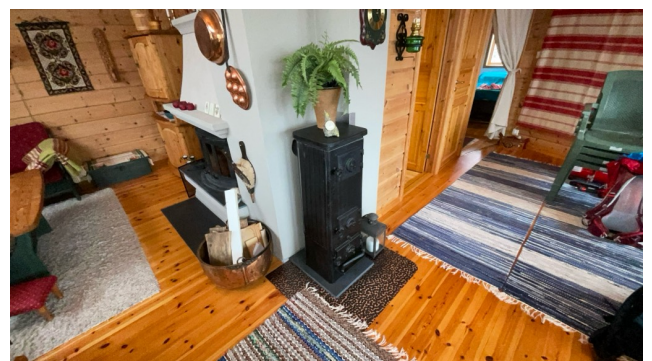
Eitløps pipe av lettklinkerbetong med sotluke i kjellaren, elementpeis med innsats og eldre vedaomn i stova. Tilsynsrapport er ikke utarbeidet frå brann- og feiarvesenet.

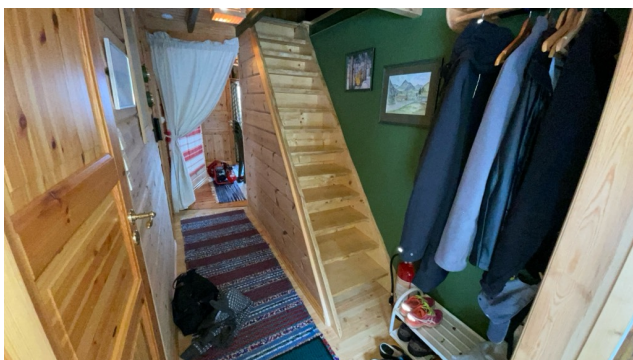
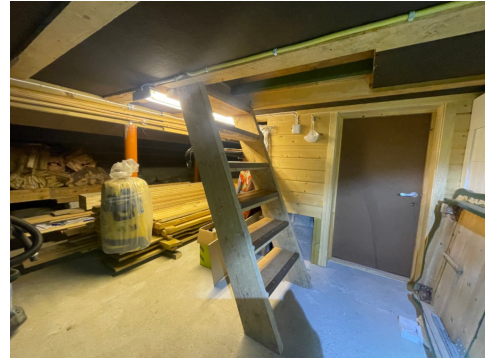
! TG 2 Innvendige dører

- Det er avvik:
- * Lave dører på loftet og i kjellaren.

Tiltak er ikkje nødvendig.

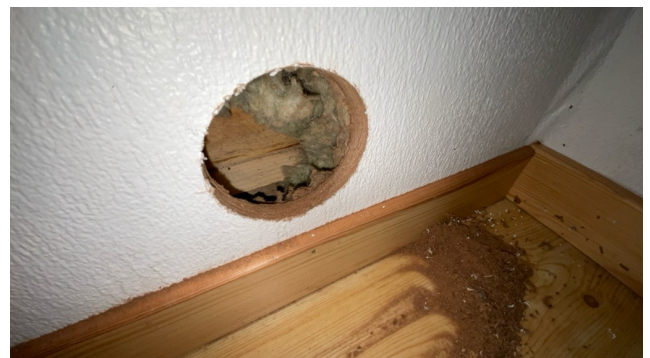
1. ETASJE > BAD

Hulltaking er foretatt uten å påvise unormale forhold, utført på soverommet tilstøtende våtsona til dusjen. Eit fritt valgt kontrollpunkt for holtaking mot våtsona er ikkje ein garanti for a det ikkje er avvik andre plassar i konstruksjonen.

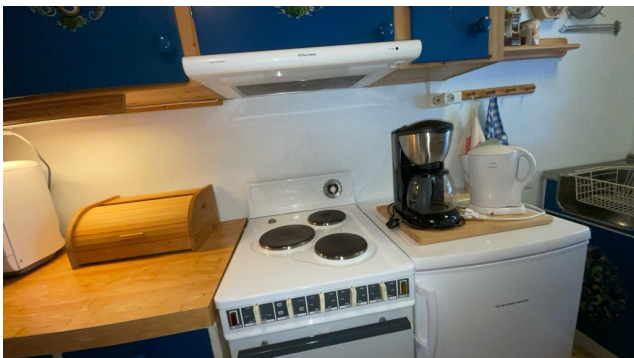
Mekanisk avtrekk med ventilator over steikjesona.

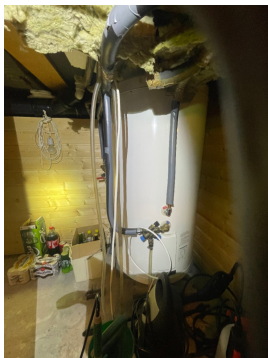
TC 1 Andre installasjoner

Utvendig el.kontroll er ikke nødvendig då dette vart utført i ca 2021/2022.

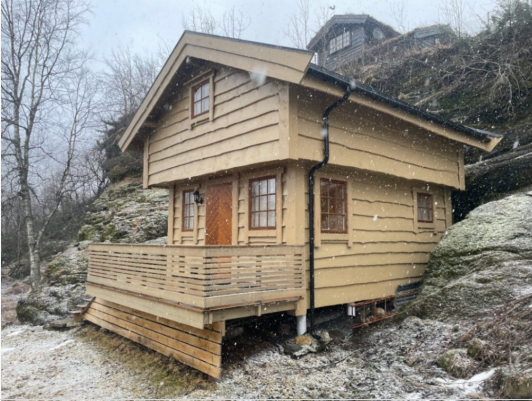
Uthus

Nytta som hagestove og lagerplass men byggjemeldt som uthus.
