Tilstandsrapport

Boligbygg med flere boenheter

Sandertunet 91, 1400 SKI

Rapportdato: 19.03.2026

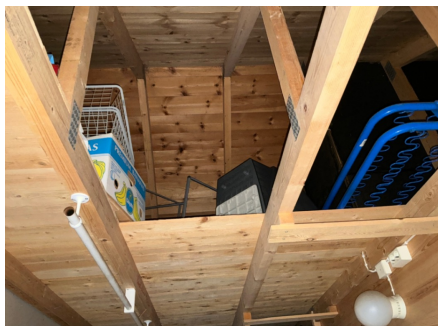
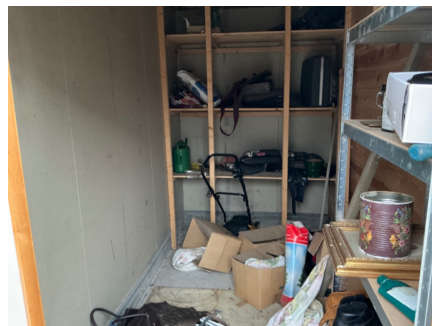
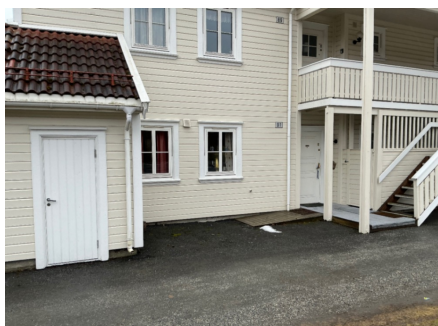
TG.2 Overflater

Overflater er i hovedsak fra byggeår og bærer preg av alder og normal slitasje. Parkettgulv er slitt, og det er stedvis sprekker i plateskjøter i himling. Det anbefales oppussing og fornyelse av overflater for å oppnå en mer tidsriktig standard.

Oppussing og fornyelse av gulv, vegger og himling anbefales.

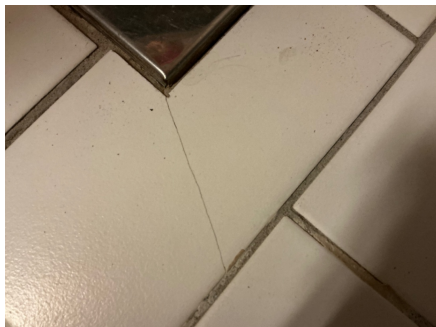
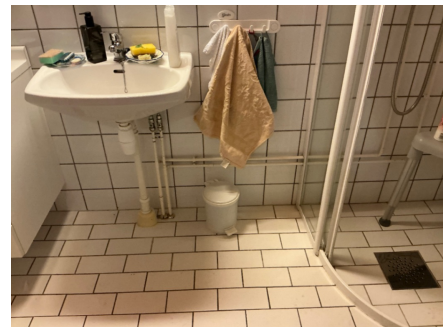
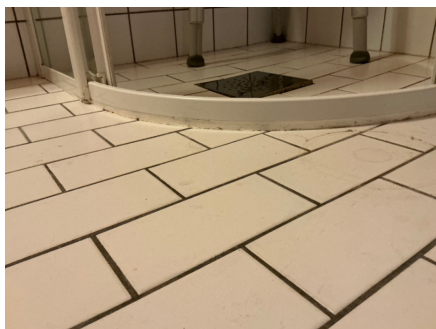
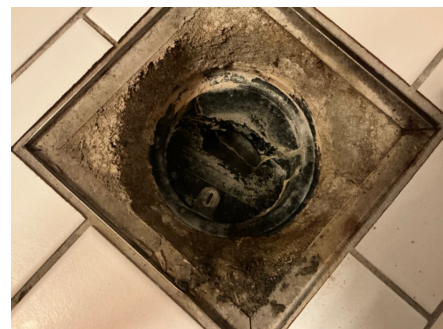
1. ETASJE > BAD/VASKEROM

Det er registrert sprekker i fliser på gulvet.

- Våtrommet må totalrenoveres. Alle forhold med tettesjikt, våtsone, sluk m.m. må dokumenteres.
- Manglende oppgradering av våtrommet medfører høy risiko for at konstruksjonene ikke vil tåle vanlig bruk av vann eller lekkasjer. Selv om det er dusjkabinett, er det fortsatt en betydelig risiko for at våtrommets konstruksjoner ikke tåler lekkasjer. Dette kan føre til fuktskader på tilstøtende konstruksjoner.

Kostnadsestimat: Over 500 000

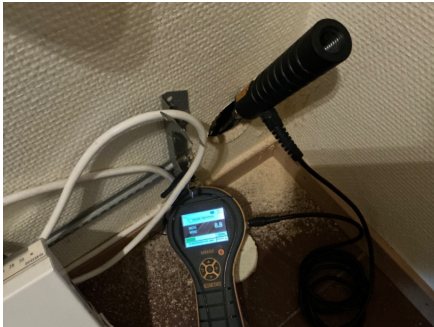
Hulltaking er foretatt uten å påvise unormale forhold. Hulltaking er foretatt ved/i gang. Fuktkvotemåling (vekt%) i konstruksjonen ble målt til 9.

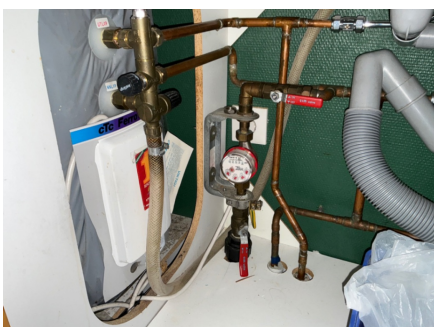
! TG 2 Avløpsrør
