Tilstandsrapport

Selveierleilighet

Jorine Edlands veg 69
4353 KLEPP STASJON
Gnr./Bnr.: 9/693
Klepp kommune

Rapportdato: 13.03.2026
Befaringsdato: 03.03.2026
Referansenummer: 15079983

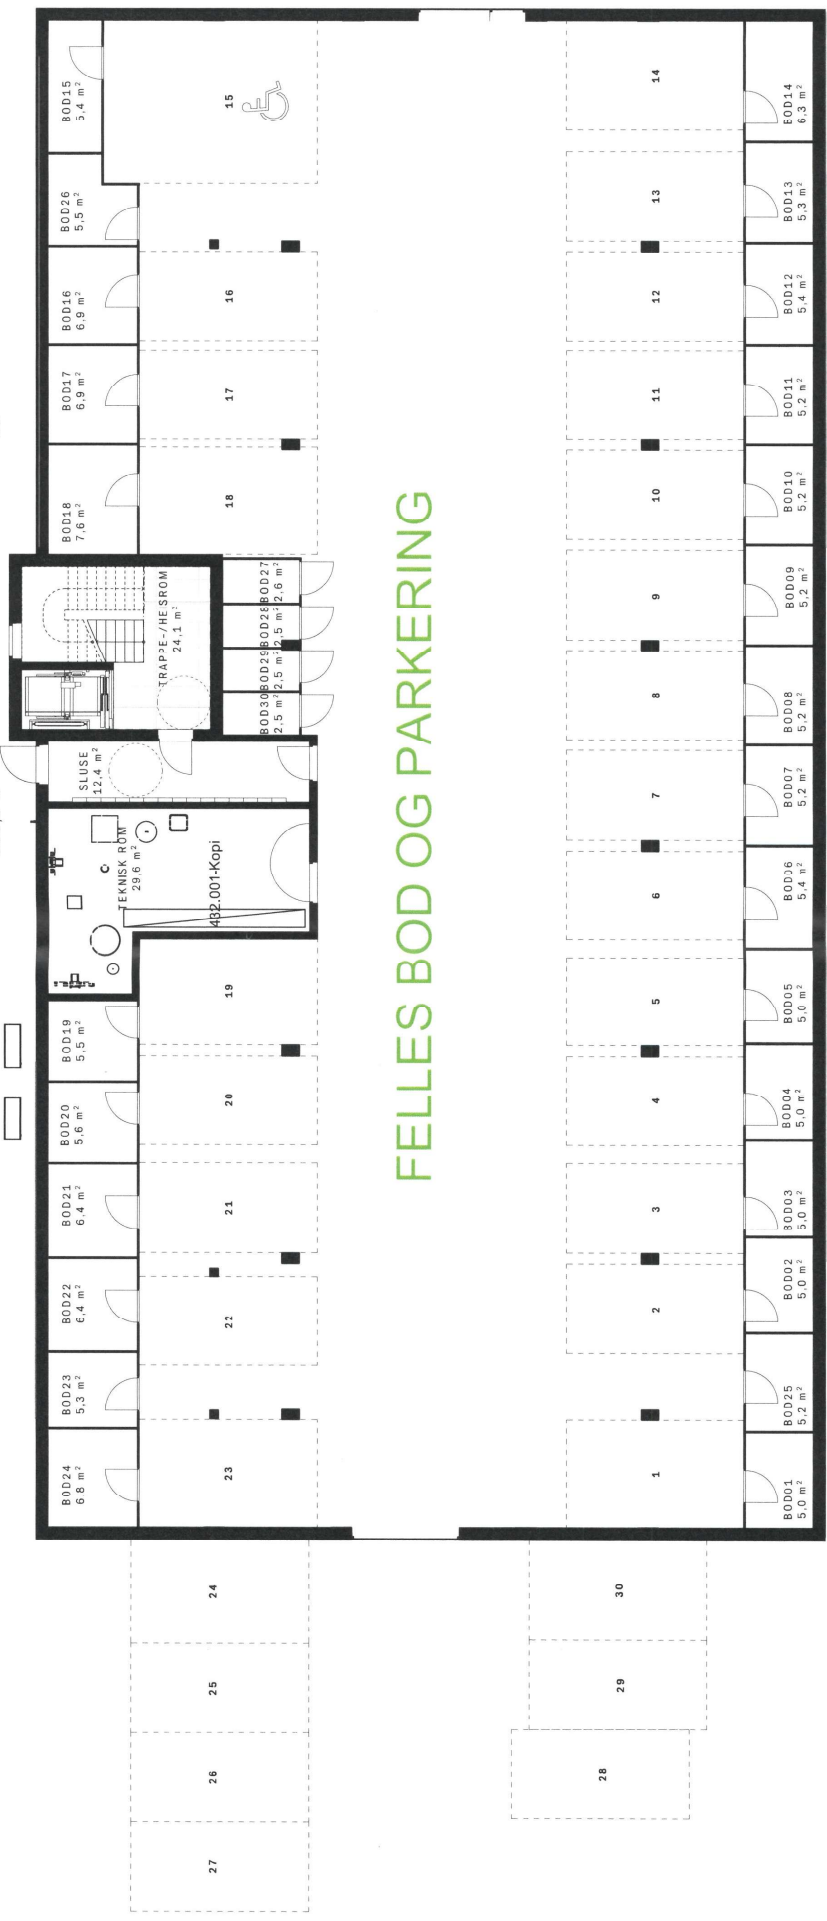
Tegning: Kjeller Tegningsnr.: A7120

Parkering
368,3 m²

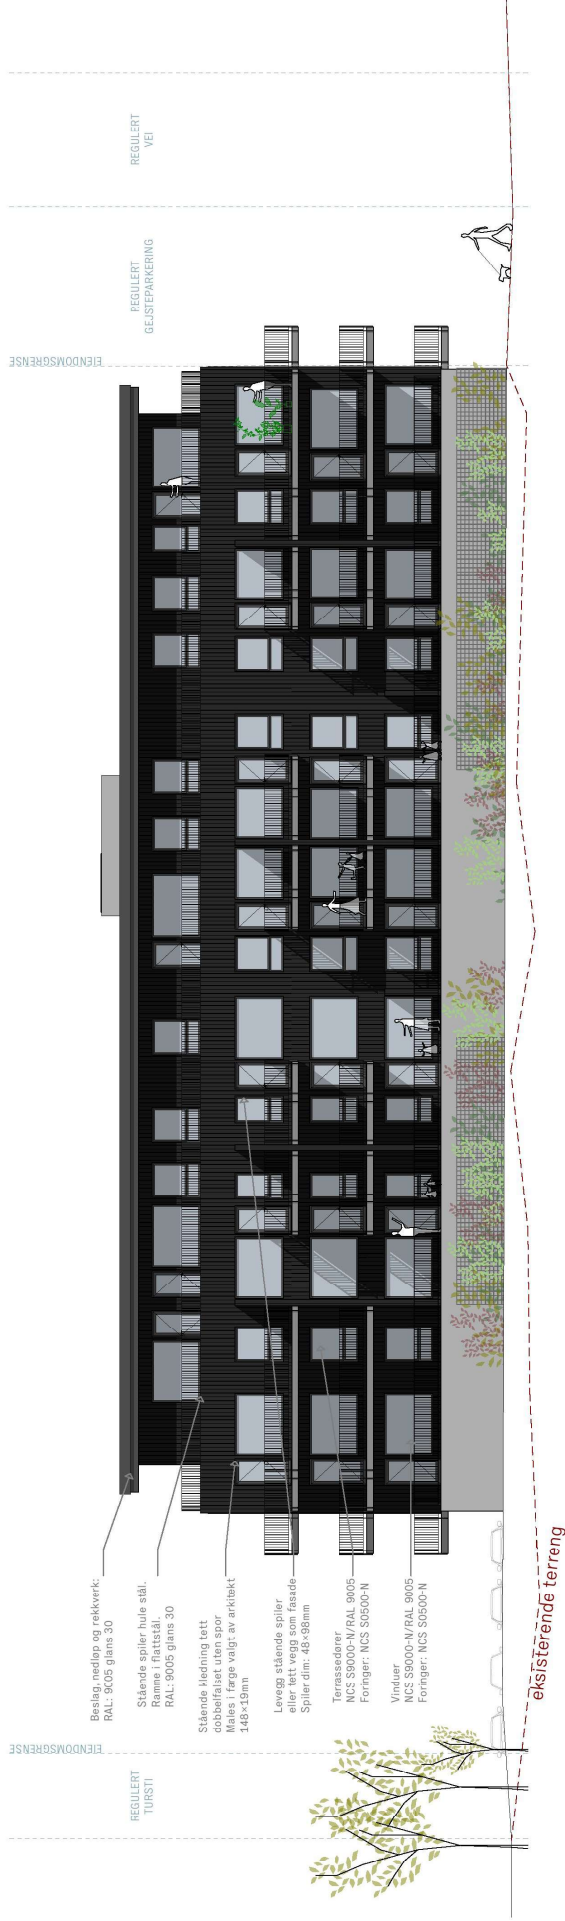
1:200 Fasad Sør

- Bestlag, nedløp og røkkvikk:
RAL: 9005 glans 30
- Stående spiller hule stål.
Ramme i flattstål.
RAL: 9005 glans 30
- Stående bleiing lett
kobberfasett uten spor
for å fjerne vann og
148x130mm
- Levende stående søiler
eller lett veip som fasade
Spiller dim: 48x38mm
- Terrasseører
NCS S9000-W/RAL 9005
Foringer: NCS S0500-N
- Vinduer
NCS S9000-W/RAL 9005
Foringer: NCS S0500-N
