Tilstandsrapport

Selveierleilighet

Holstsletta 65
9514 ALTA
Gnr./Bnr.: 32/684
Alta kommune

Rapportdato: 26.03.2026
Befaringsdato: 23.03.2026
Referansenummer: 15080330

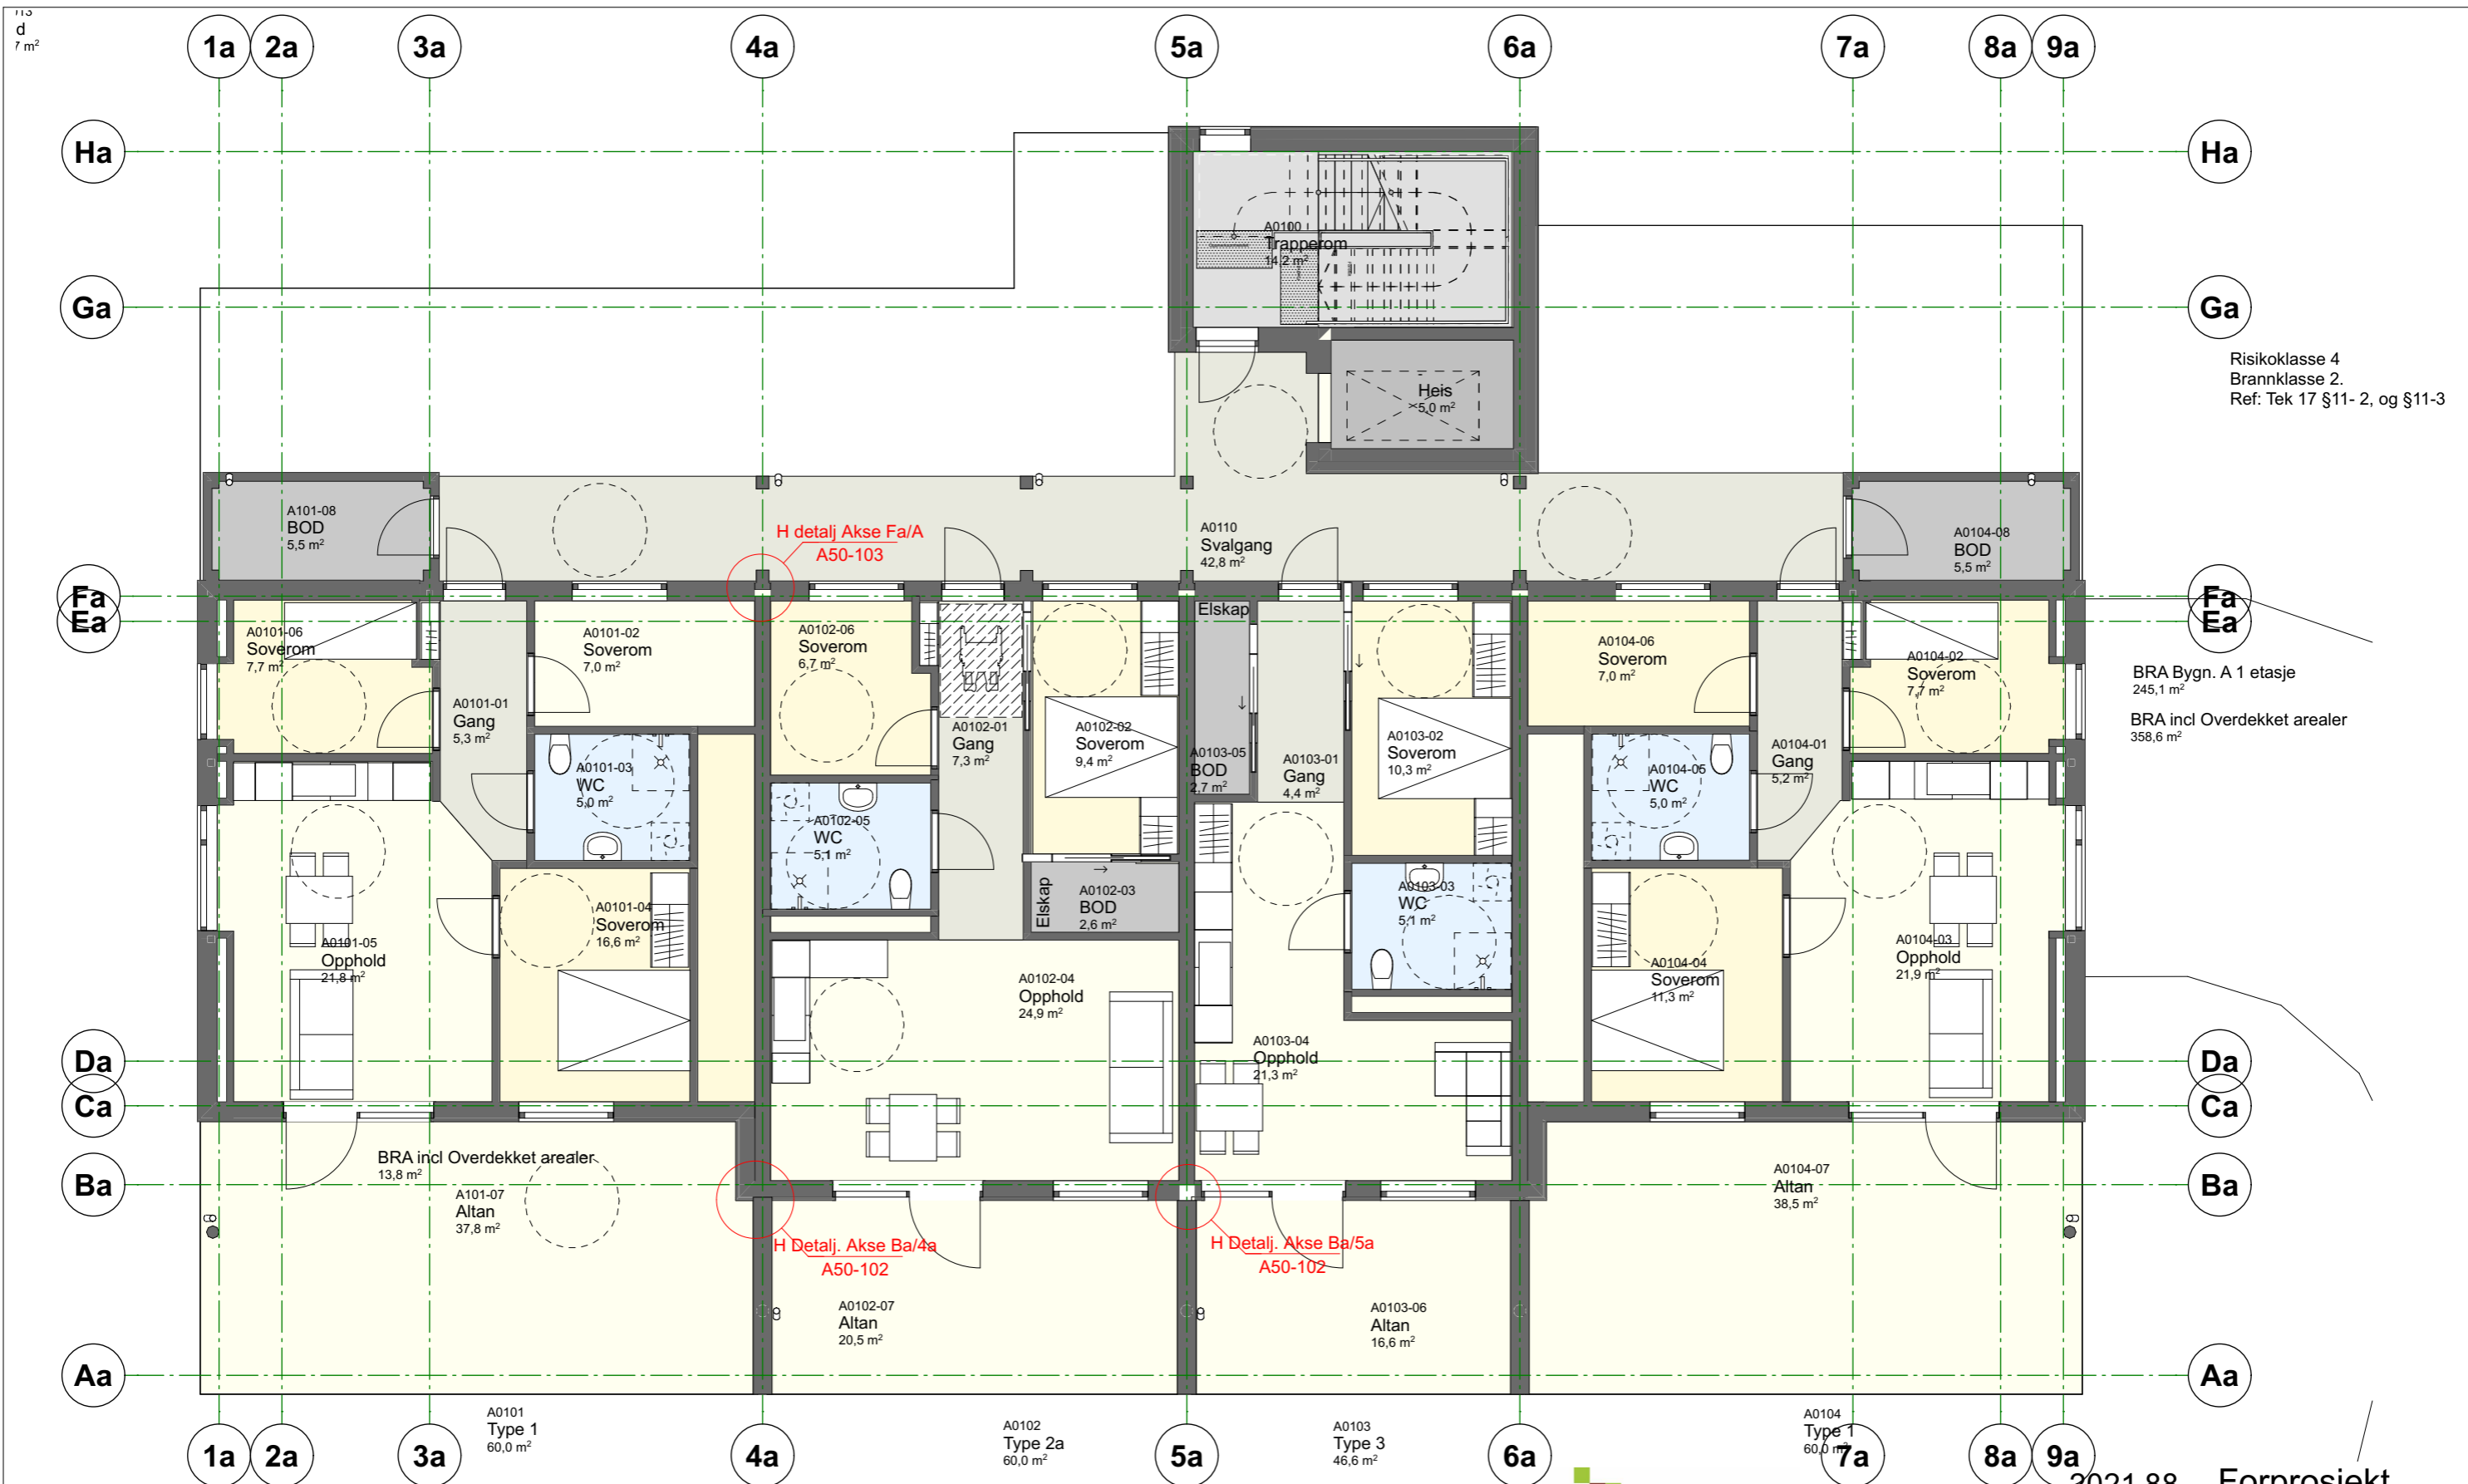
Plan 1. etasje Bygg A

Risikoklasse 4
 Brannklasse 2.
 Ref: Tek 17 §11- 2, og §11-3

BRA Bygn. A 1 etasje
 245,1 m²
 BRA incl Overdekket arealer
 358,6 m²

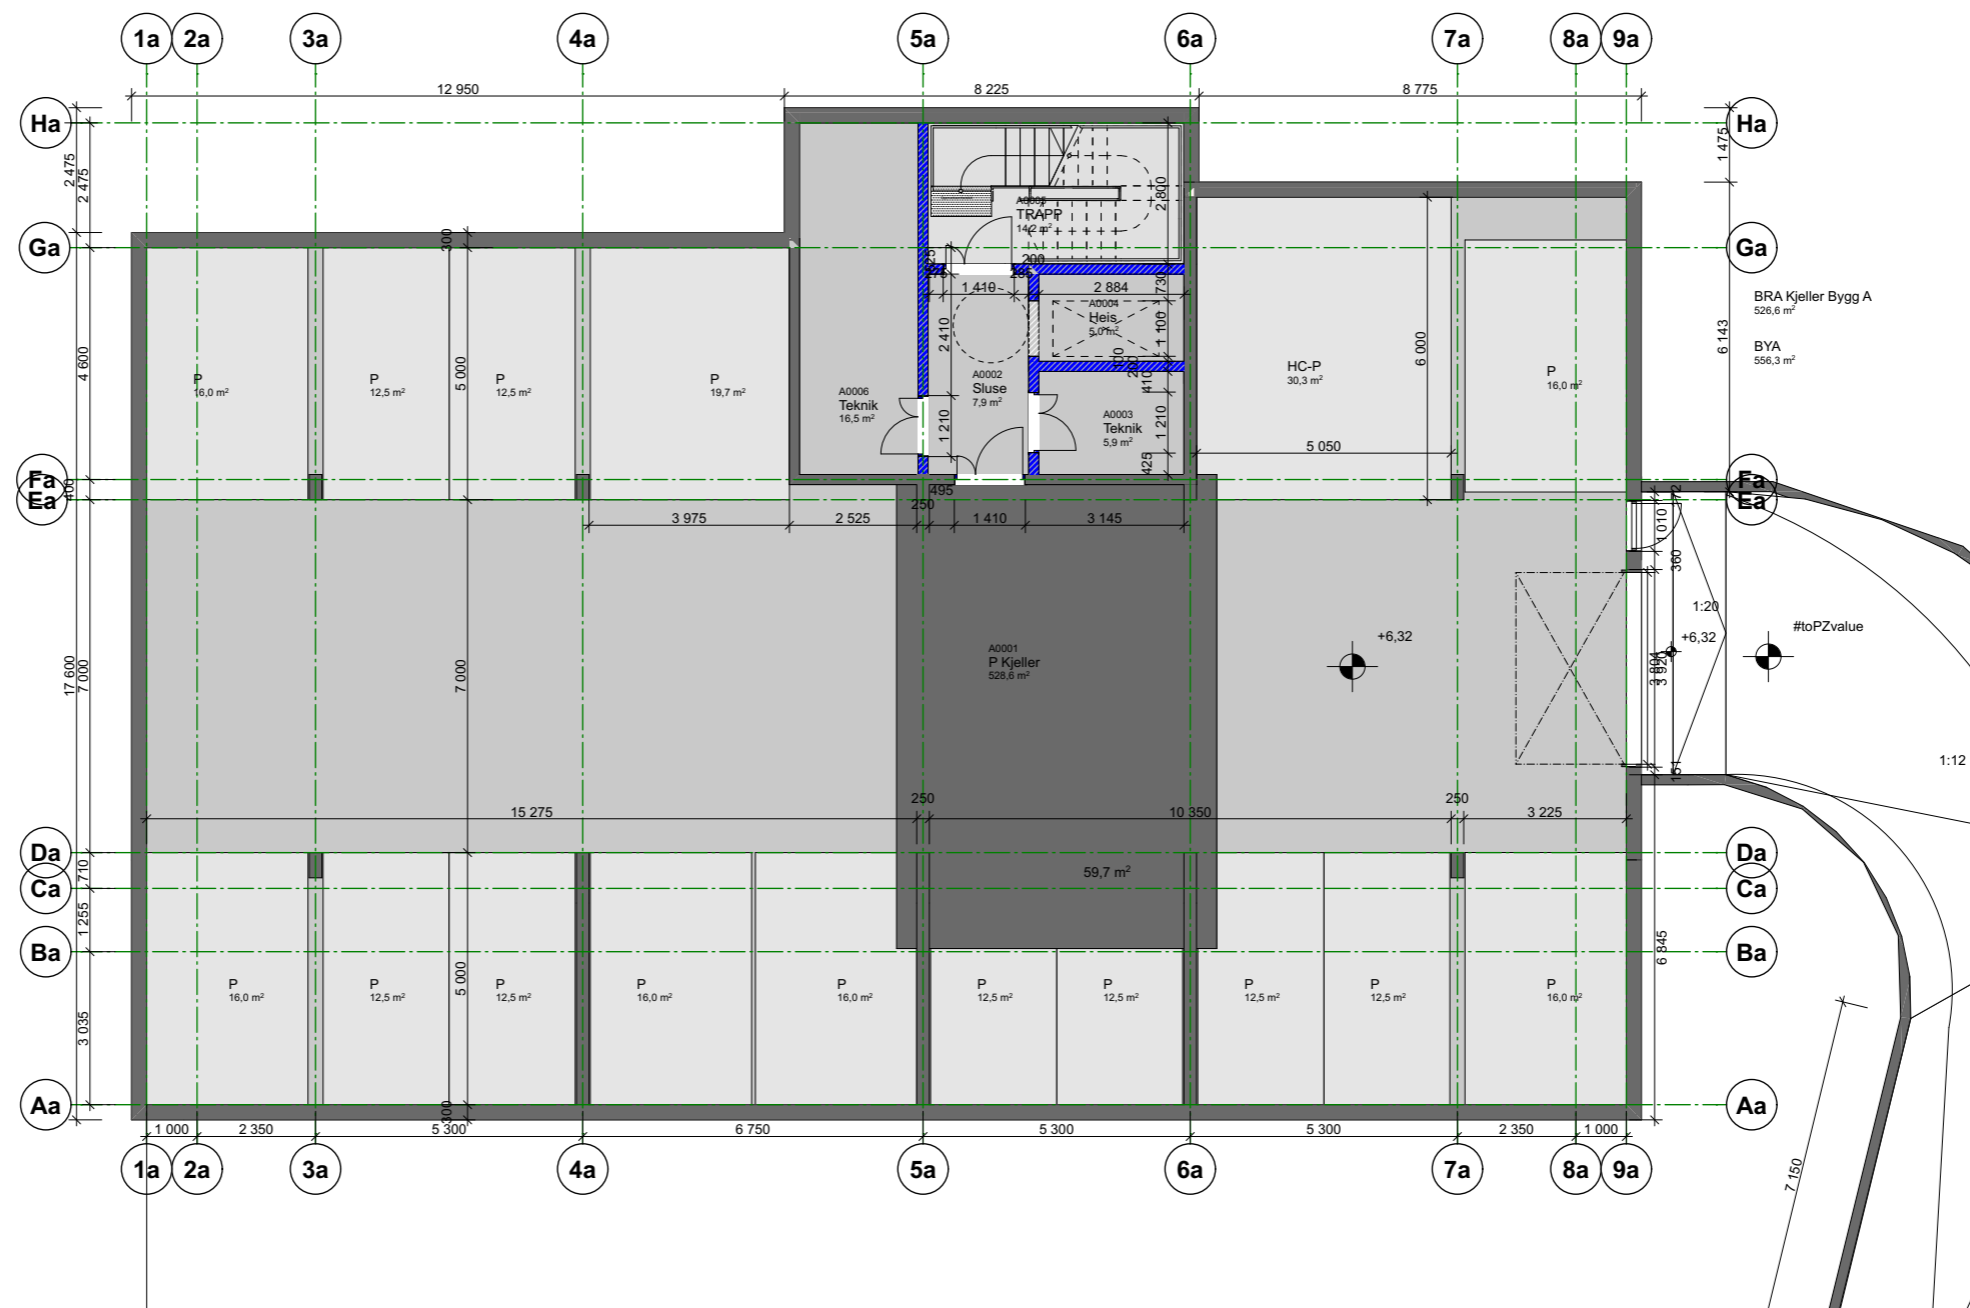
2021-88 Forprosjekt
Aronnes B3
 Tømremester Gøran Romsdal AS
 Knottveien 5 Alta 9514
Kjeller Bygn. A

BRA Kjeller Bygg A
 528,6 m²
 BYA
 556,3 m²
