Tilstandsrapport

4 roms leilighet

Christian Michelsens gate 18, 0568
OSLO

Rapportdato: 30.03.2026

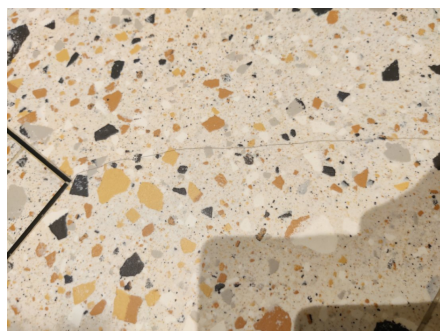
Sprekt flis.
Konsekvens.
Sprekk i flis kan føre til videre skade og redusert overflatetetthet over tid.

Det er observert en sprekk på den ene flisen på badegulvet (ikke i dusjen).

Tiltak.
Det anbefales å utbedre eller skifte skadet flis ved behov.
