# Tilstandsrapport

Boligbygg med flere boenheter

Kampenvegen 1, 2850 LENA

# gnr. 236, bnr. 19, snr. 1

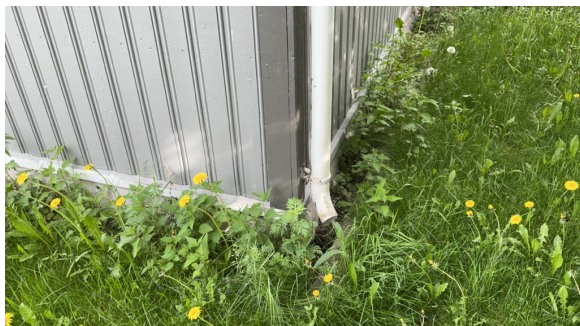
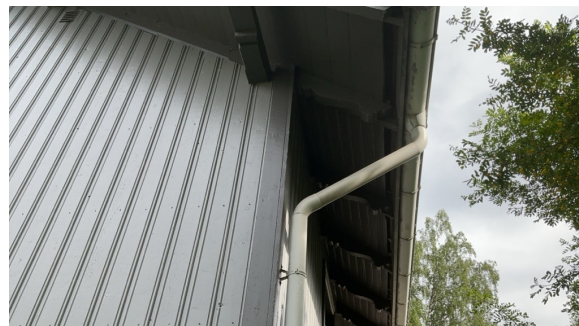
## Veggkonstruksjon

Eksakt tilstand kan ikke kontrolleres uten bygningsmessige inngrep. Lufting av kledningen er ikke iht. dagens anbefalte løsning, men heller ikke dårligere enn normal løsning ved husets byggeår. Konstruksjonene er ikke skadedyr-sikker. Lav høyde mellom grunnen og kledning, risiko for skader. Anbefalt høyde mellom terreng og kledning er 30cm. Småsprekker nederst på kledning er registrert. Kledning bærer stedvis preg av elde og slitasje.

Ved evt. utskifting av panel og etterisolering anbefales det at det etableres luftespalte iht. dagens anbefalinger og at bygningsdelen utføres skadedyrsikker.

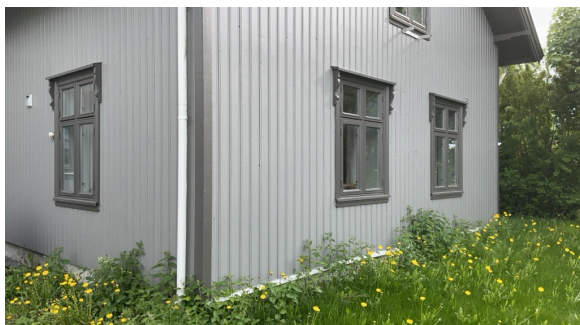
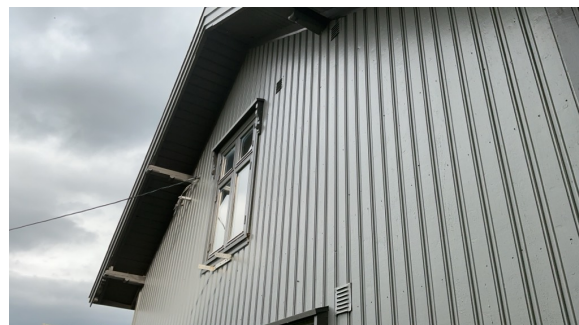
## Vinduer

Det er ikke behov for straktiltak siden vinduene fungerer i dag, men ut ifra alder kan skader eller punkteringer oppstå på eldre vinduer.

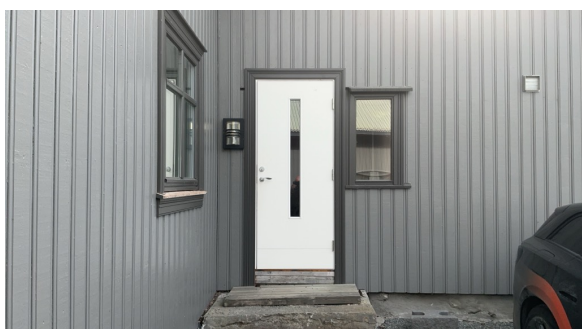
## ! TG 2 Utvendige trapper

- Betongtrapp har mindre sprekker/skader

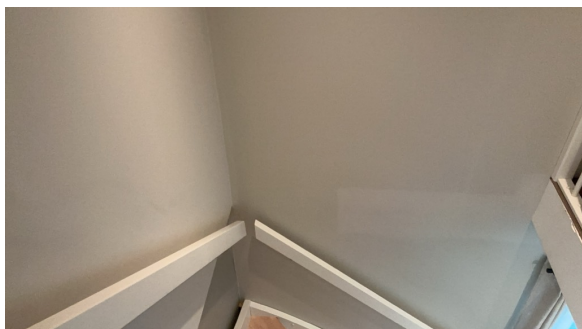
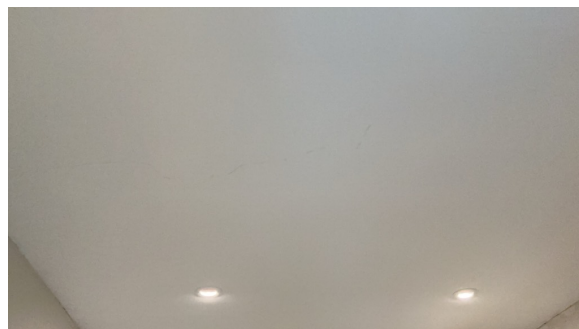
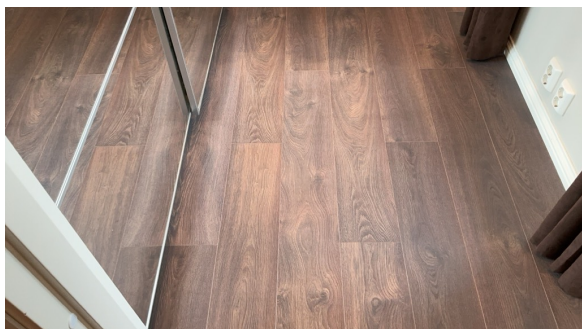
Skjevheter og høydeforskjeller i etasjeskillere er kontrollert med krysslaser. Det er ikke funnet nevneverdige avvik, kun mindre høydeforskjeller på ca. 5-15mm. er registrert ved stikkprøvekontroll. Lokale større avvik kan likevel påregnes. Dette er ikke unormalt i denne type boliger.

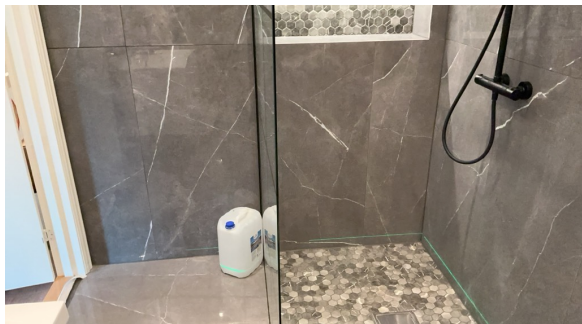
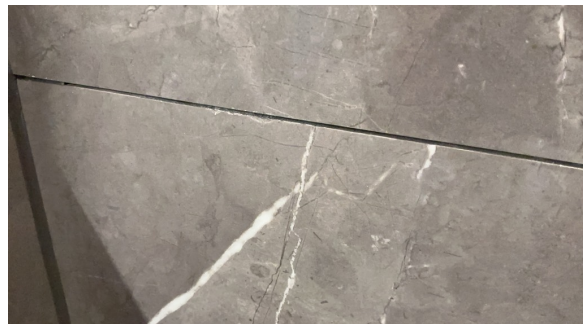
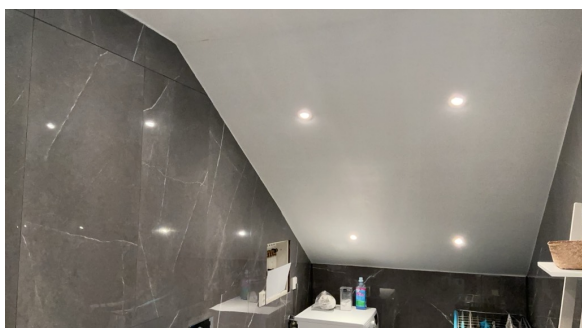
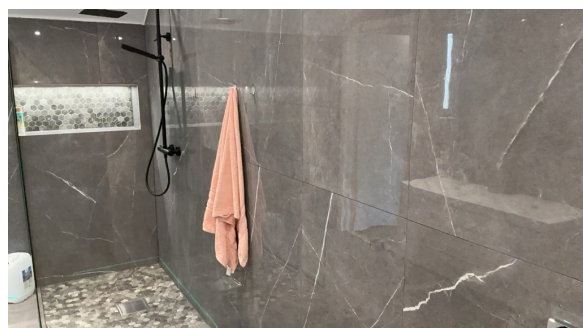
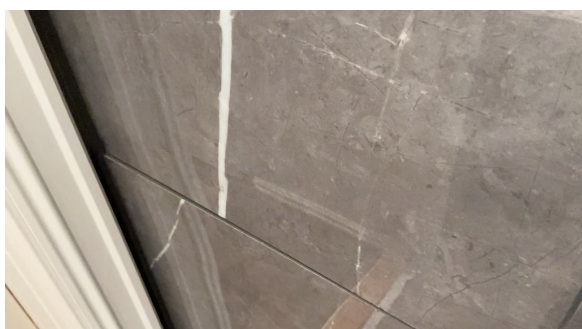
Gulv: Fliser, med varme. Ved enkle fuktsøk ble det ikke registrert unormale verdier. Det dusjes direkte på gulv/vegg, noe som gir økt belastning på konstruksjonene. Fallforhold på gulvet er målt og funnet tilfredsstillende.

Innredning med glatte fronter. Dobbel heldekkende servant med ett-greps blande batterier. Vegghengt toalett. Dushjørne med glassdører. Opplegg/plass til vaskemaskin.

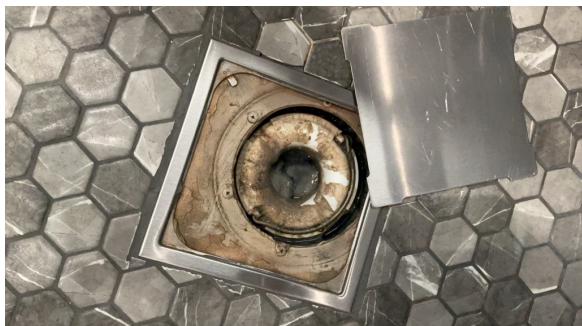
### ! TG 1 Sanitærutstyr og innredning

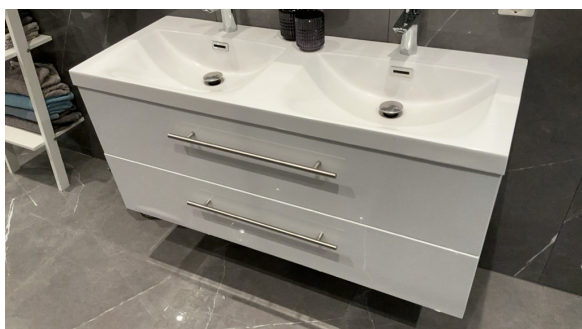
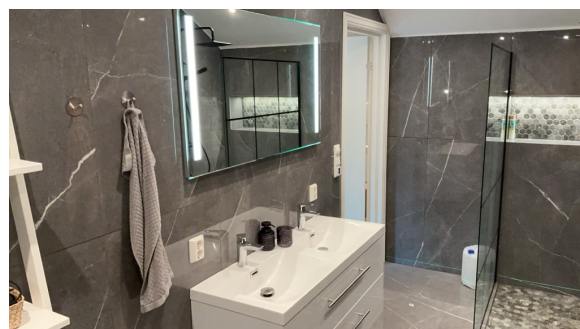
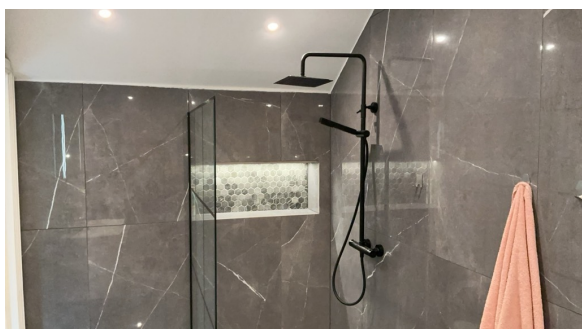
Mekanisk ventilasjon, ventil på vegg. Tilluft i dør.

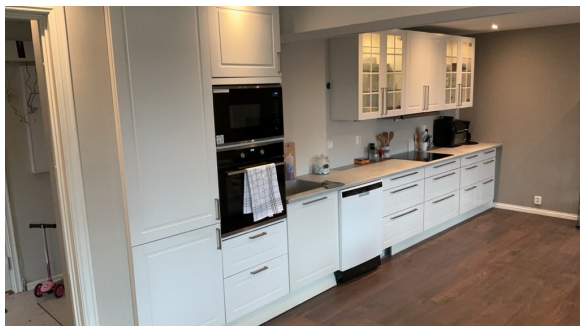
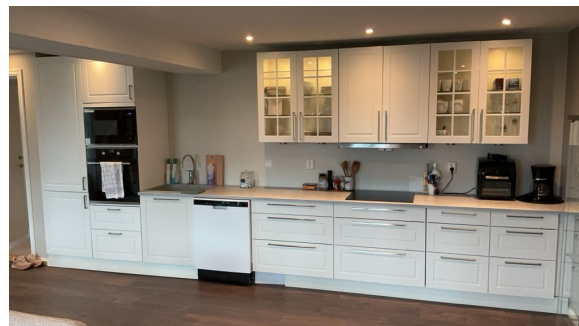
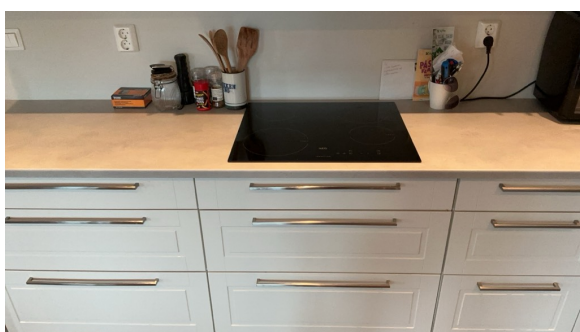
Kjøkkenventilator med avtrekk ut montert over kokesone.
