## Megleropplysninger

Boligselskap: Gjøvikgata Borettslag  
Organisasjonsnr: 948318423  
Andelseier: Landrø, Margrete  
Medeier:  
Leilighetsnummer: 117  
Adresse: Ålesundgata 1 D, 0470 OSLO  
Andelsnummer: 13  
Gnr. 222  
Bnr. 1

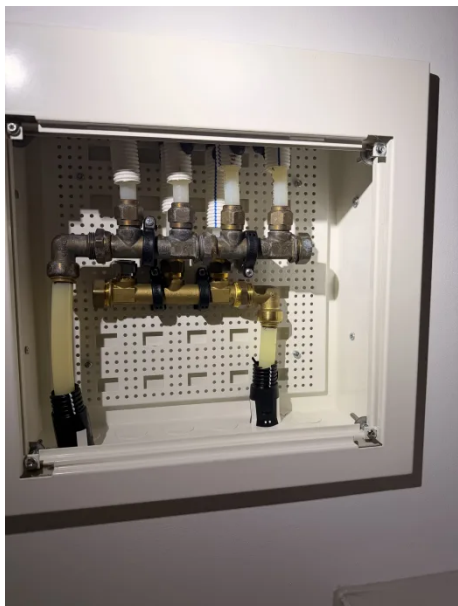
## 6.6 Vannledninger

TG2: Avrenning fra fordelerskapet og lekkasjesikring av åpen rørfordeler over himling ikke er påvist.

Anbefaler å etablere lekkasjesikring fra rørfordelerskap og åpen rørfordeling over himling.

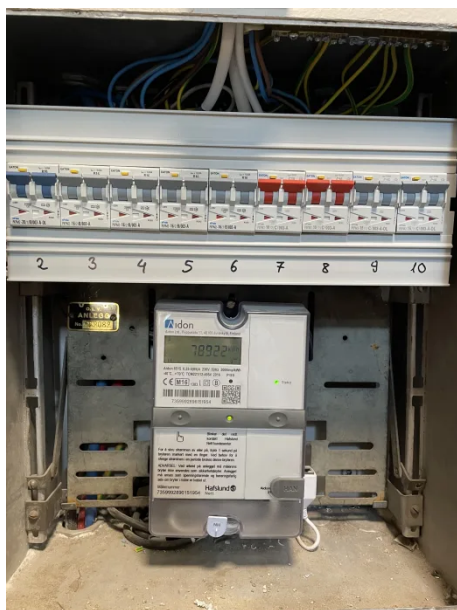
## 6.7 Elektrisk

Er det foretatt kontroll av det lokale el-tilsyn eller utført utvidet el-kontroll i løpet av de siste 5 år? Nei

Type sikringer Automatsikringer

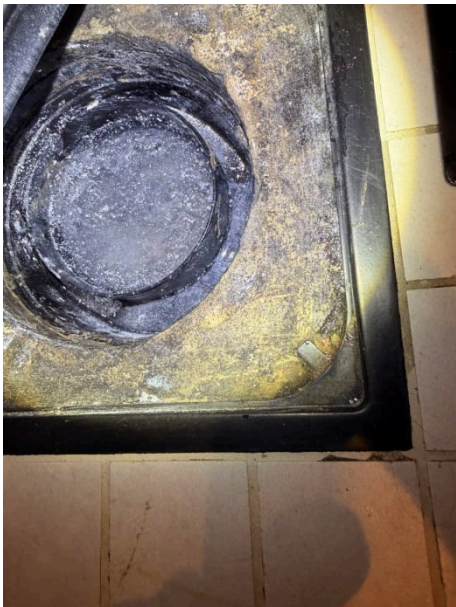
## 6.10 Våtrom

| Det er fall på gulv i lekkasjesonen, men ikke 1:100. Ingen tiltak synes nødvendig. (ikke kostnadsmessig forsvarlig) | |

TG2: Det er ikke etablert noen dreksåpning for synliggjøring av eventuell lekkasje fra innebygget systerne, og det er ikke fremlagt noen dokumentasjon på annen godkjent løsning.

TG2: Sprekk i servant

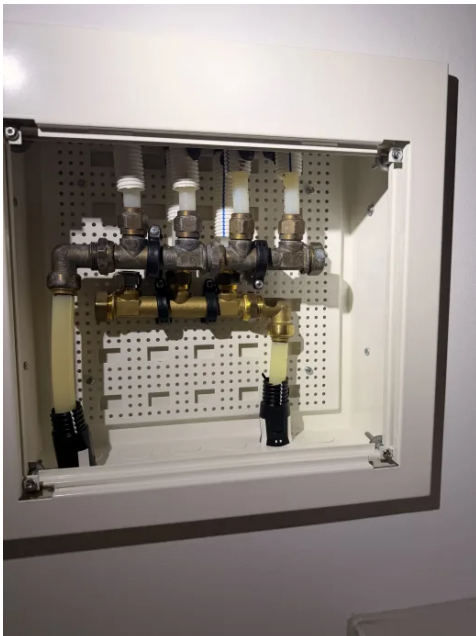
## 6.6 Vannledninger

TG2: Avrenning fra fordelerskapet og lekkasjesikring av åpen rørfordeler over himling ikke er påvist.

Anbefaler å etablere lekkasjesikring fra rørfordelerskap og åpen rørfordeling over himling.

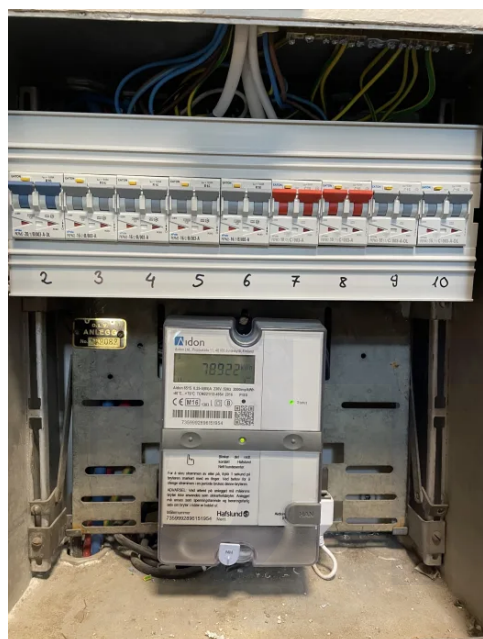
## 6.7 Elektrisk

Er det foretatt kontroll av det lokale el-tilsyn eller utført utvidet el-kontroll i løpet av de siste 5 år? Nei

Type sikringer Automatsikringer

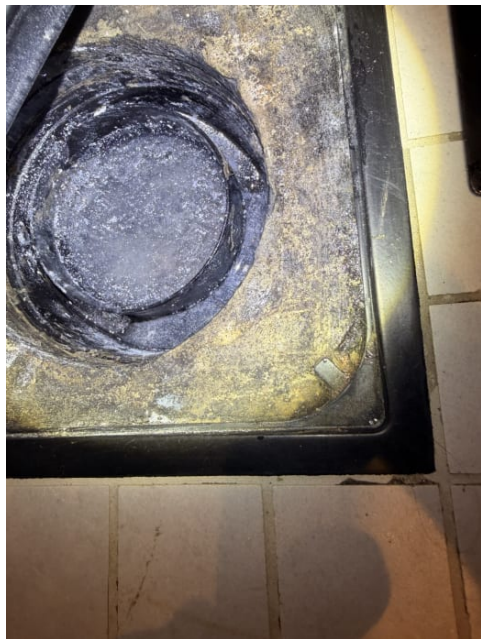
## 6.10 Våtrom

| Det er fall på gulv i lekkasjesonen, men ikke 1:100. Ingen tiltak synes nødvendig. (ikke kostnadmessig forsvarlig) | |

TG2: Det er ikke etablert noen dreksåpning for synliggjøring av eventuell lekkasje fra innebygget sisterner, og det er ikke fremlagt noen dokumentasjon på annen godkjent løsning.

TG2: Sprekk i servant
