# Heimdals gate 5

Andelsnummer 87

Befaringsdato: 27.05.2026

# Tilstandsrapport

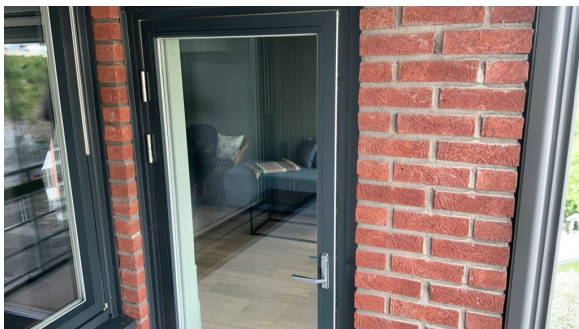
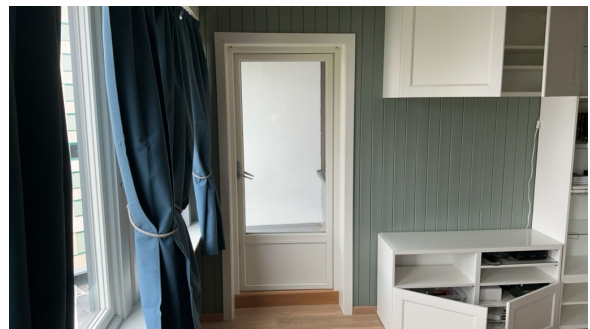
## TG 2 Balkonger, terrasser og rom under balkonger

Tilstandsgrad gitt pga. alder og slitasje gulv.

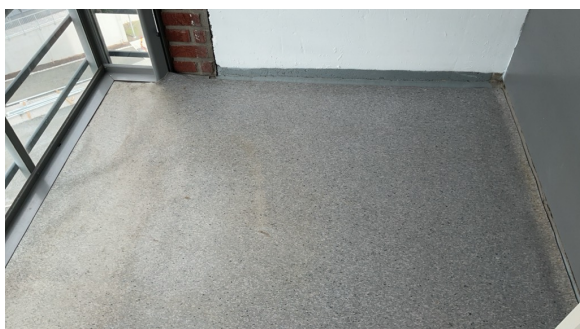
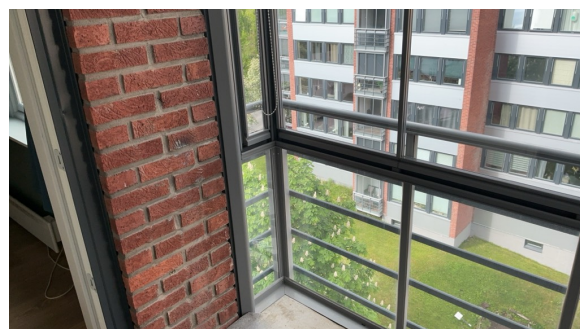
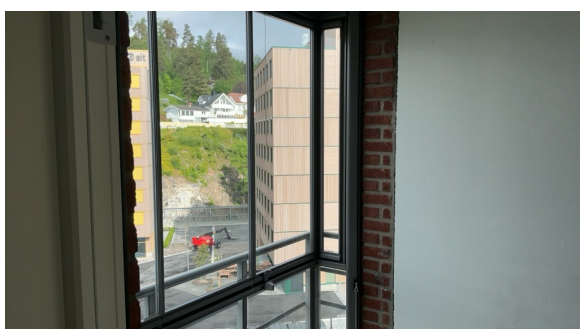
### TG 1 Overflater

Det er normalt at overflater kan være/er utsatt for slitasje. Det kan derfor være enkelte skader/slitasjer som betraktes som mindre overflateskader. Slike skader blir derfor ikke spesifisert, vurdert eller bemerket.

Det anbefales at det monteres lister over glipper i gulv ved terskler.

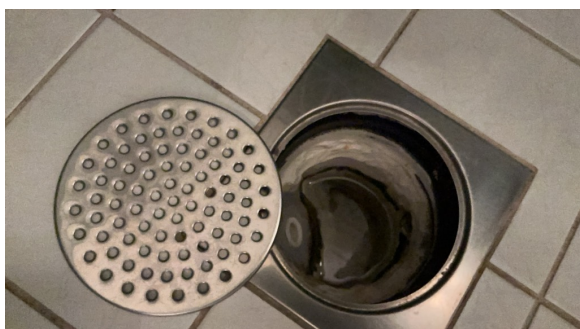
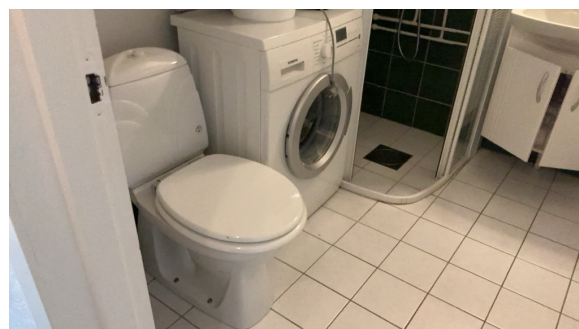
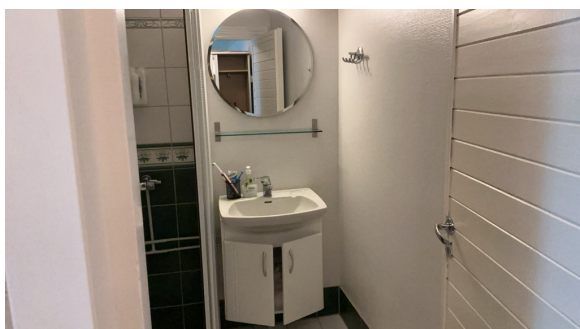
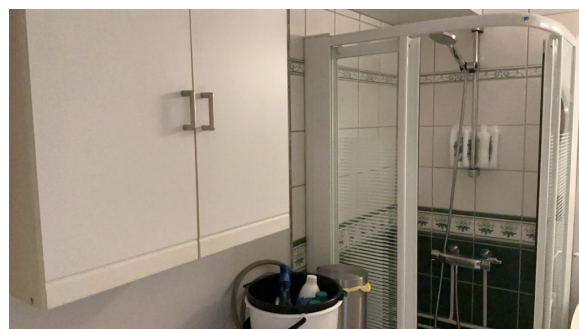
### ! TG IU Tilliggende konstruksjoner våtrom

Hulltaking er ikke foretatt da det ikke er fysisk mulig pga. tilliggende konstruksjoner.

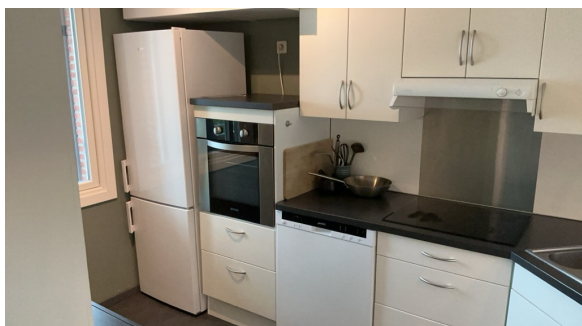
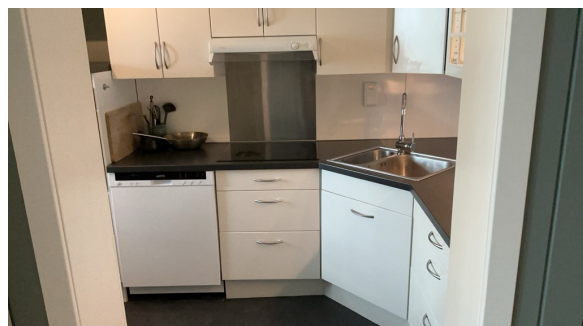
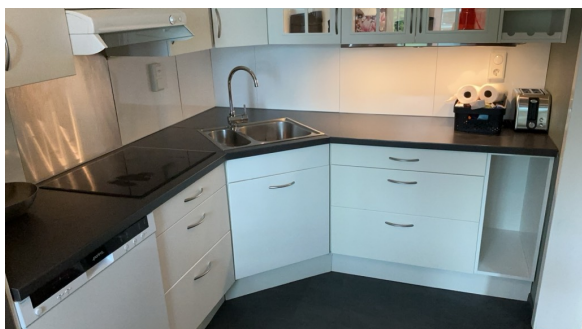
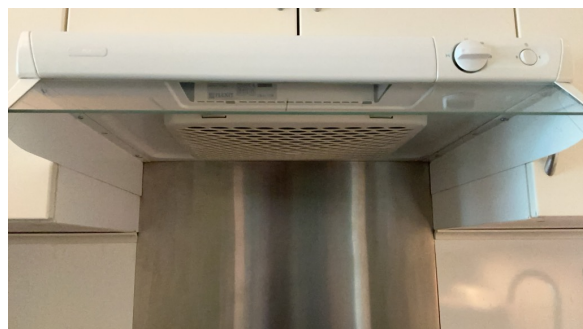
#### TG 1 Avtrekk

Kjøkkenventilator med avtrekk ut montert over kokesone.

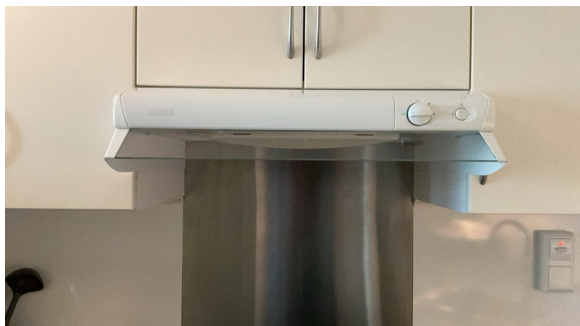
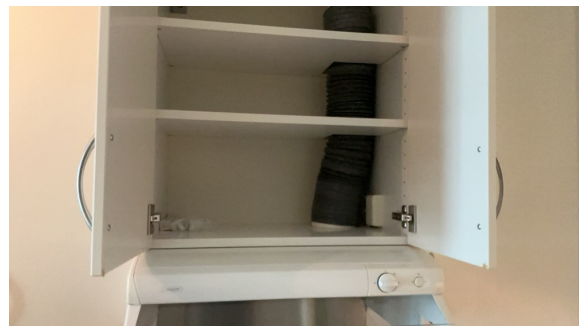
### Vannledninger

- Det er ikke behov for utbedringstiltak siden anlegget fungerer i dag, men ut ifra alder kan skader plutselig oppstå på eldre anlegg.

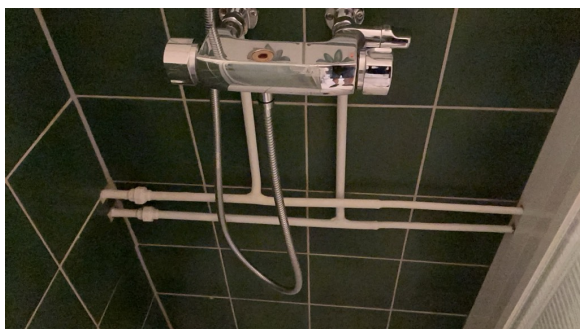
### Avløpsrør

- Det er ikke behov for utbedringstiltak siden anlegget fungerer i dag, men ut ifra alder kan skader plutselig oppstå på eldre anlegg.

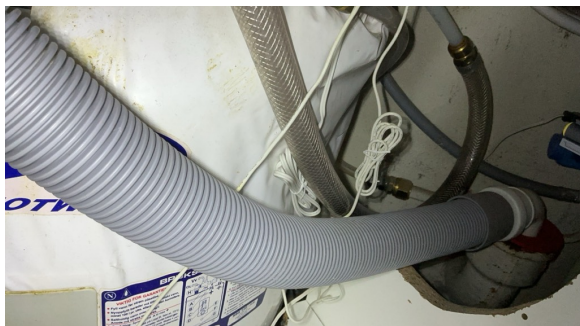
## Ventilasjon

Ventilasjonen i boligen tilfredsstiller ikke dagens krav til klima og miljø. Boligen fungerer med dette avviket, men det bør vurderes energibesparende tiltak.

Ventileringen er ikke i henhold til dagens krav. Tiltak må vurderes ut fra bruk/behov.

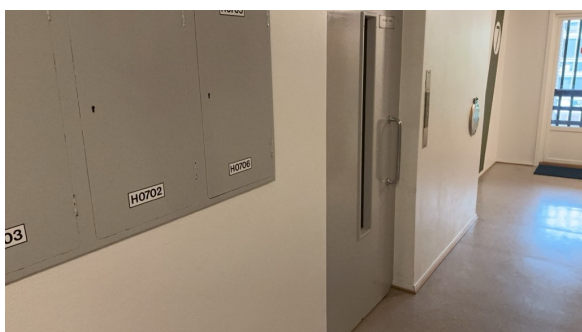
Bygningssakkyndig er ikke el-fagmann, og det er ikke foretatt kontroll av det elektriske anlegget. Kontroll utført av sertifisert EL-kontrollør anbefales derfor på generelt grunnlag. Det må påregnes at det kan forekomme avvik som ikke fremkommer i denne rapporten, selv om det ikke er observert eller kommentert her. Kostnader til retting kan påregnes.
