Tilstandsrapport

Enebolig

Mostadvegen 2, 2870 DOKKA

Befaringsdato: 21.05.2026

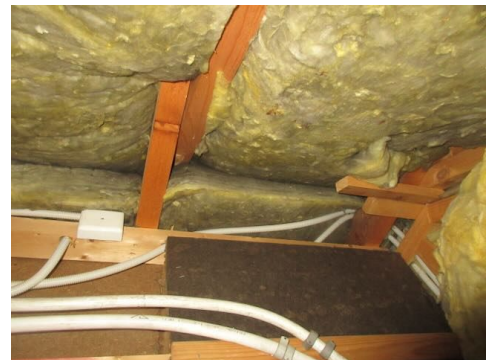
Det er ikke etablert dampspærrefunksjon på kottet over ventilasjonsanlegget. Dette medfører økt risiko for fuktskader i takkonstruksjonen, og forholdet bør undersøkes nærmere.

Dampspærrens funksjon er å hindre at fuktig inneluft trenger opp i takkonstruksjonen og forårsaker fuktskader.

Himling i innvendig kott

Det bør etableres dampspærre på kottet over ventilasjonsanlegget for å hindre at fuktig inneluft trenger opp i takkonstruksjonen og forårsaker fuktskader.

Manglende dampspærre medfører økt risiko for fuktskader og påfølgende skader på takkonstruksjonen.

Forholdet bør undersøkes nærmere for å avklare omfanget og behov for utbedring.

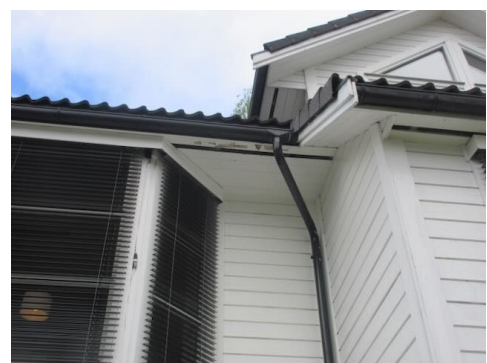
Utvendig er det fuktmerker i gesimsen.

Utvendig gesims ved siden av karnapp

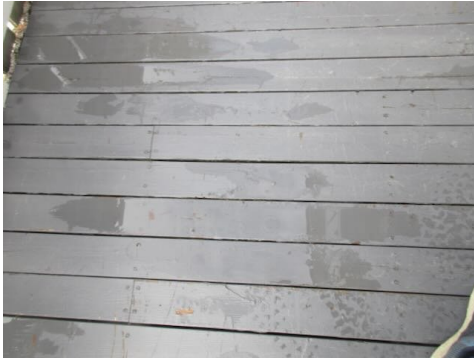
Terrasse utenfor stue har råteskade på gulvet, samt slitte terrassegulv.

Råteskade på terrassegulv/tilfarere utenfor stue.

Råteskadet søyle i underetasje, gulv og rekkverk på terrasse må utbedres eller skiftes ut for å hindre videre skadeutvikling og redusert bæreevne.

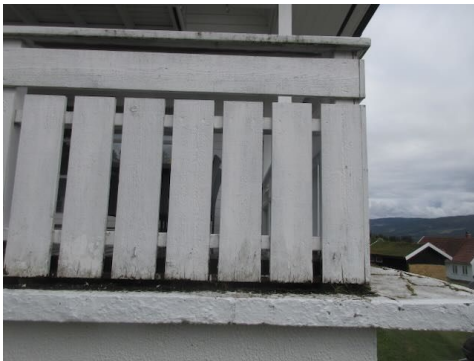
Det er stedvis råteskade på terrasserekker.

Råteskade på terrasserekkerkverk utenfor stue og kjøkken.

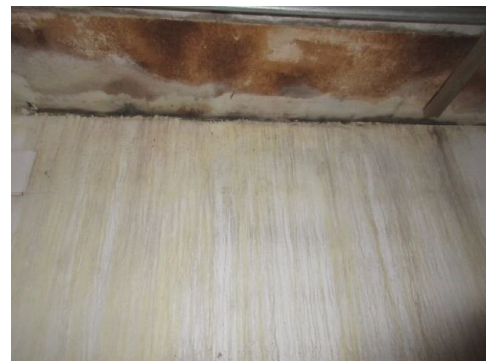
Det er observert vannlekkasje fra betongdekket i kjeller.

Lekkasje fra betongdekke.

Vannlekkasje fra betongdekket må utbedres snarest for å unngå fuktskader, korrosjon og forringelse av bæreevnen.

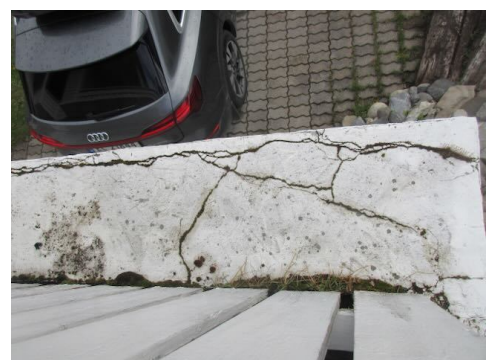
Det er registrert sprekker i betongdekket, som også er utkraget over garasjeporten.

Sprekker utvendig på betongdekke.

Sprekker i betongdekket bør utbedres for å hindre videre utvikling av skader og redusere risiko for vanninntrenging i konstruksjonen.

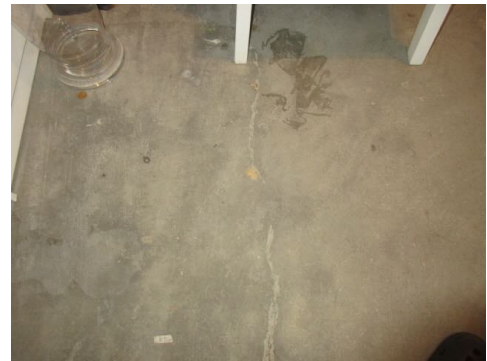
Sprekker i betonggulv.

Det er observert enkelte sprekker og fuktskjolder i betonggulv.

Risser, sprekker og bom i fliser samt fuktskjolder i gulv og vegger bør utbedres for å hindre ytterligere skadeutvikling og redusere risikoen for mugg- og råteskader.

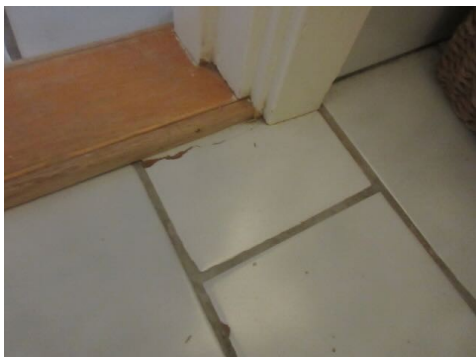
Tilstandsgraden skyldes sprekke i gulvet og mangel på dokumentasjon. Det er dusjkabinett i rommet, noe som gjør at rommet fortsatt kan benyttes til tross for avviket.

Sprekk i fliser.

Våtrommet bør renoveres, inkludert etablering av tilfredsstillende tettesjikt i alle våtsoner og utbedring av sprekker i gulvet, for å sikre at rommet tåler normal bruk etter dagens krav.

Konsekvensen av manglende tiltak er økt risiko for fuktskader, lekkasjer og følgeskader på omkringliggende konstruksjoner, samt redusert levetid og funksjon på våtrommet.

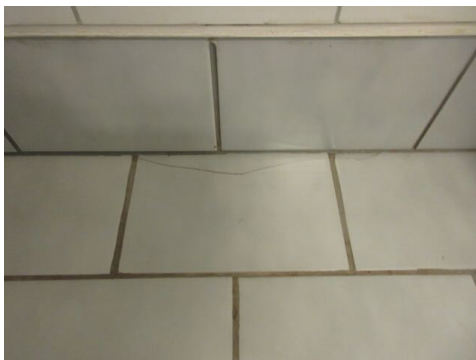
Sprekk i fliser.

Våtrommet bør renoveres, inkludert etablering av tilfredsstillende tettesjikt i alle våtsoner og utbedring av sprekker i gulvet, for å sikre at rommet tåler normal bruk etter dagens krav.

Konsekvensen av manglende tiltak er økt risiko for fuktskader, lekkasjer og følgeskader på omkringliggende konstruksjoner, samt redusert levetid og funksjon på våtrommet.

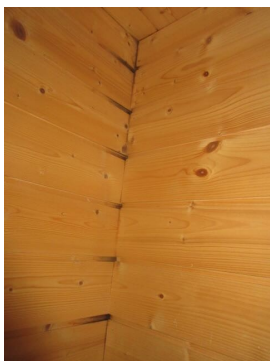
Kondensmerker på vegger mot yttervegger.

Det bør gjennomføres ytterligere undersøkelser av kjølerommet, inkludert vurdering av skade på dør og kondensmerker i hjørnet. Skader og kondens kan føre til fuktskader, råte og redusert funksjon på kjølerommet, samt økt risiko for energitap og dårlig inneklima. Eldre kjølerom har ofte komponenter som nærmer seg eller har passert forventet levetid, noe som øker risikoen for feil og behov for utskifting.
