# Egenerklæring

Skogavegen 5, 6686 VALSØYBOTN

30 Jun 2026

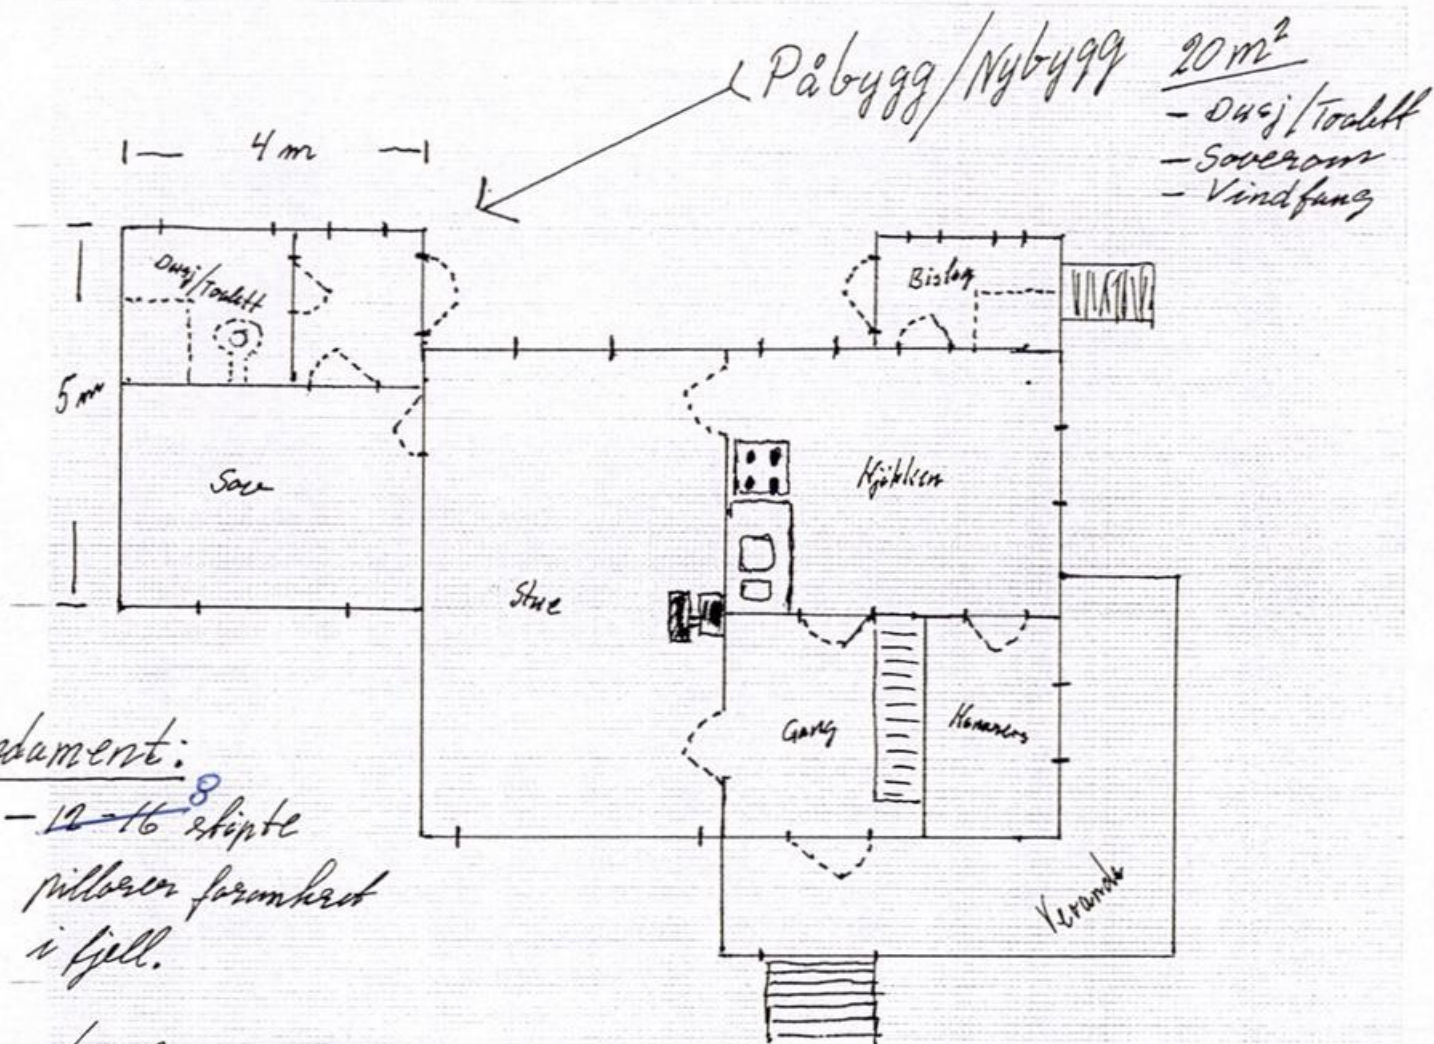
### Fundament:

- ~~12-16~~ <sup>8</sup> skipte  
pillerer forankret  
i fjell.

### Vann/Holips:

- Kobles til eksisterende anlegg,  
og isoleres.
