# Tilstandsrapport

Enebolig

Eide 1, 5736 GRANVIN

Befaringsdato: 17.07.2026

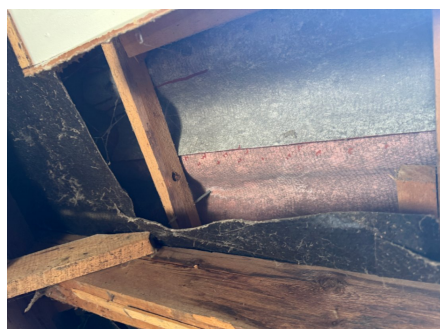
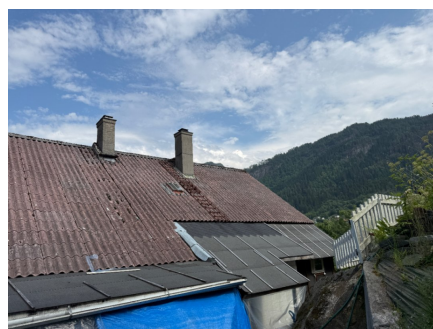
Siden taket (takkonstruksjon, takteking og skorstein) kun er observert fra bakkenivå, er vurderingen begrenset av dette. Det er ikke sikkerhetsmessig forsvarlig å bevege seg ut på taket eller observere fra stige. Selv om det ikke er avdekket skader under befaringen, betyr ikke dette at det ikke foreligger skader som en besiktigelse på taket kan avdekke. Vær oppmerksom på denne risikoen. En undersøkelse av taket kan utføres av en fagperson under tilstrekkelige sikkerhetsforhold.

- Vanntett sjikt på tak er eldre enn 18 år.
- Taktekking er ikke ferdigstilt, og det er montert lekter på taket, uten taktekking over. Dette gir fare for lekkasje inn i takkonstruksjonen.

- Når vanntette sjikt på tak begynner å bli gamle, øker risikoen for lekkasjer. Dette kan føre til omfattende og kostbare reparasjoner av underliggende konstruksjoner dersom en ikke foretar tiltak på konstruksjonene før dette oppstår.
- Taktekking må ferdigstilles. Hele taket bør kontrolleres. Dersom taktekking skal skiftes av bedrift, krever dette spesialkompetanse inne asbestsanering. Det må påregnes utskiftning av taktekking med undertak.

**Kostnadsestimat: 200 000 - 500 000**

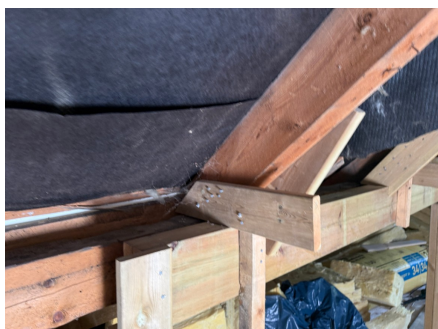
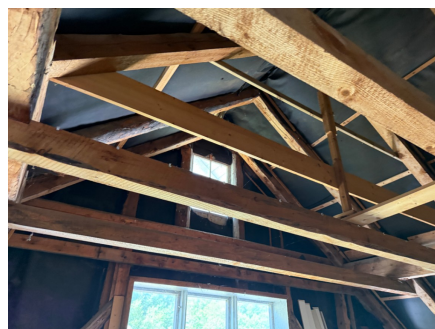
### Vurdering av avvik:

- Dersom taket skal isoleres, må det lates luftespalte og lufting, evt. skifte asfaltappen.
- Loftet er ikke isolert.
- Loftet må isoleres og diffusjonssperre monteres, for å ivareta isolasjonen av bygningen.

Kostnadsestimat: 100 000 - 200 000

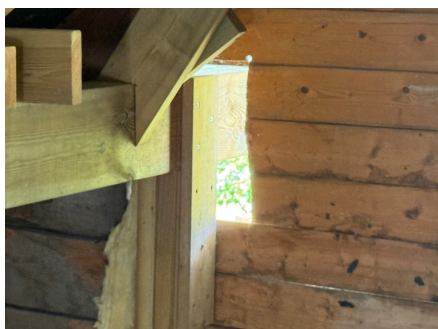
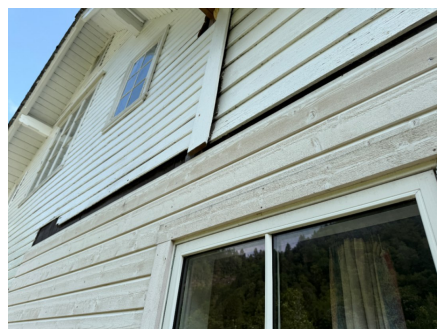
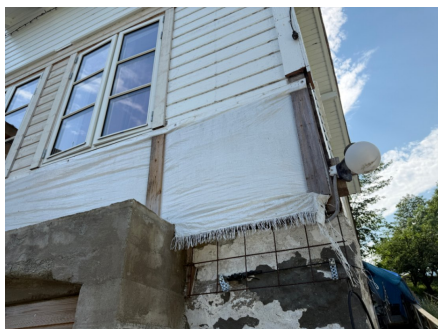
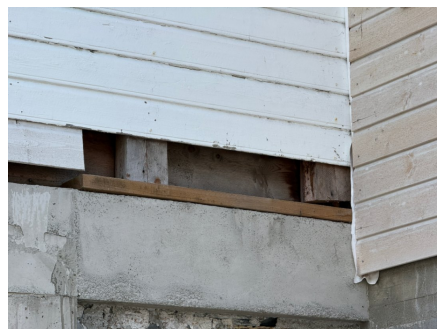
## ! TG 3 Yttervegger/Veggkonstruksjon

- Det er påvist spredte råteskader i bordkledningen.
- Det er ingen eller liten lufting i nedre kant av kledning mot grunnmur.

- Råteskader i bordkledningen kan fortsette å utvikle seg både i tilliggende bordkledning og til bakenforliggende veggkonstruksjon, dersom en ikke foretar tiltak.
- Råteskadet bordkledning bør skiftes ut.
- Det bør foretas tiltak for å bedre lufting av kledningen.
- Manglende gnagesikring kan føre til at skadedyr kommer inn i konstruksjonen, med risiko for skader og hygieniske problemer.
- Det anbefales å etablere gnagesikring for å hindre tilgang for skadedyr.
- Kledning og belistning må ferdigstilles. Kledning som ikke er overflatebehandles må males.
- Hull må tettes.

**Kostnadsestimat: 200 000 - 500 000**

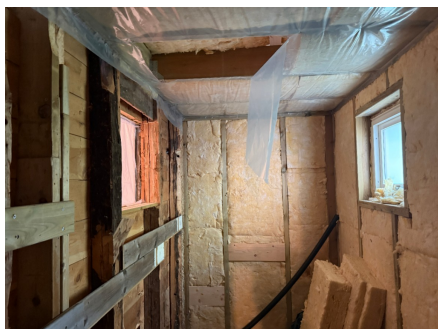
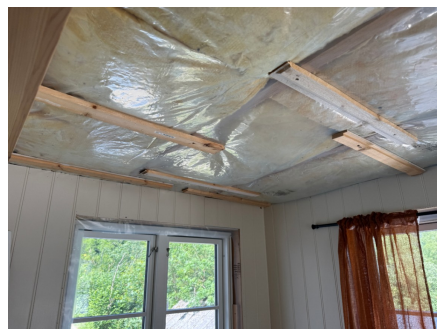
## Vurdering av avvik:

- Overflater må ferdigstilles.

**Kostnadsestimat: 200 000 - 500 000**

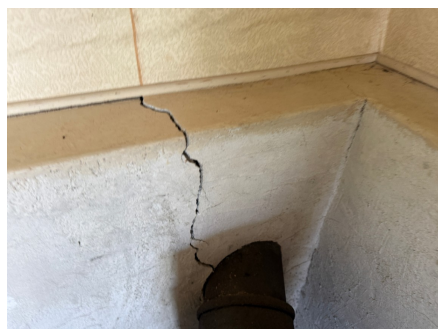
- Det er sprekk ved gjennomføring av røykrør.
- Ildfast plate mangler på gulvet under sotluke/feieluke på pipe og øker risikoen for at glør eller sot kan antenne brennbart gulvmateriale. Dette kan medføre brannfare og fare for liv og helse.
- Manglende synlighet av pipevanger gir usikkerhet om tilstand og utførelse. Skjulte skader eller utettheter kan forekomme, noe som kan medføre økt risiko for brann og fare for liv og helse.

- Sprekk må utbedres.
- Det anbefales å montere ildfast plate under luker på pipe.
- Det anbefales å tilrettelegge for inspeksjon av pipevanger, eventuelt ved nærmere undersøkelser utført av kvalifisert fagperson (feier/pipeinspektør), for å avklare tilstand og behov for tiltak.

**Kostnadsestimat: 20 000 - 100 000**

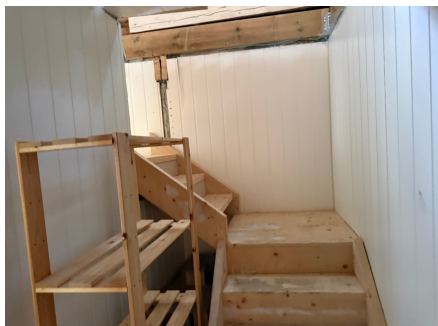
### Vurdering av avvik:

- Det anbefales å montere håndløper langs trappeløpet for å bedre sikkerhet og tilgjengelighet.
- Det anbefales å montere rekkverk på trappen for å sikre trygg bruk og bedre sikkerhet.
- Trapper med dårlig funksjonalitet kan gi redusert brukervennlighet og økt risiko for fall og ulykker.
- Det anbefales å vurdere utbedring av trappen for bedre sikkerhet og funksjon, eventuelt tilpasse den i henhold til gjeldende krav.

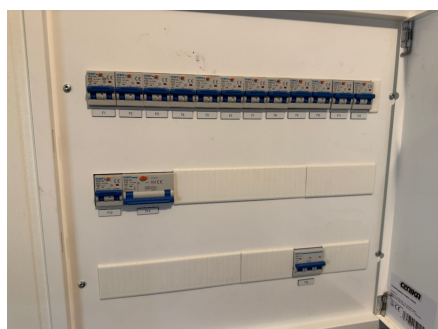
## Vurdering av avvik:

- Manglende angivelse av dato for og/eller beskrivelse av utført arbeid på det elektriske anlegget øker sannsynligheten for at det elektriske anlegget er utført av ufaglærte og at anlegget har feil og mangler. Dette øker fare for brann- og støt og kan i verste fall utgjøre fare for liv og helse. Det kan i tillegg medføre utbedringskostnader. Det er derfor behov for at en kvalifisert elektrofaglig person kontrollerer det elektriske anlegget.
- Behov for kontroll av det elektriske anlegget indikerer usikkerhet rundt tilstand og sikkerhet. Eventuelle feil eller mangler kan medføre økt risiko for brann, elektrisk støt og skade på utstyr. Det elektriske anlegget må kontrolleres av kvalifisert elektrofaglig person. Eventuelle avvik bør utbedres for å sikre en trygg og forskriftsmessig installasjon.
- Det må kontrolleres om det er strøm i klippet ledninger.

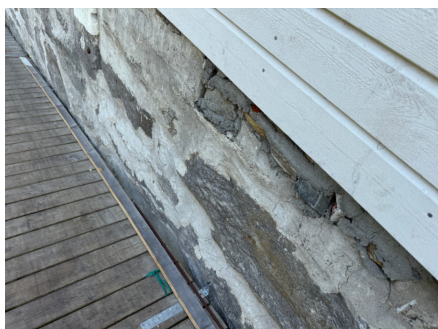
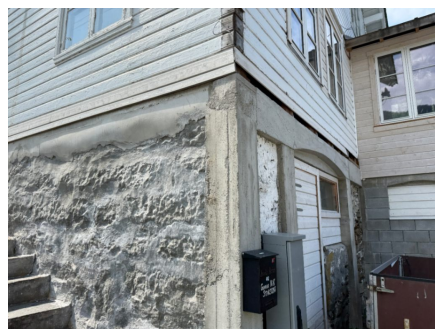
- Fuktsikring som er utført i henhold til dagens anbefalinger, er eldre enn 30 år, og har derfor usikker fremtidig funksjon.
- Det mangler, eller på grunn av alder er det sannsynlig at det mangler, utvendig fuktsikring av grunnmuren ved kjeller/underetasje

### Vurdering av avvik:

- Overvåk tilstanden jevnlig. For å få tilstandsgrad 0 eller 1 må dreneringen skiftes ut, men tidspunktet for når dette er nødvendig er vanskelig å si noe om.
- Fuktsikring av muren må etableres inkl. klemlist.

- Etter at drenering er utbedret, bør saltutslag fjernes.
