# Tilstandsrapport

Enebolig

Vierveien 45, 8450 STOKMARKNES

# gnr. 66, bnr. 355

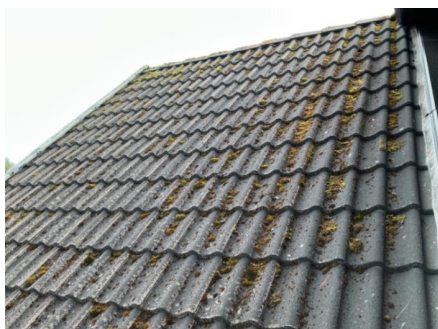
Eksempel på mosegrodd taktekke

- Det anbefales å få taket undersøkt nærmere av fagperson under sikre forhold, for å avdekke eventuelle skader som ikke er synlige fra bakkenivå. Vanntett sjikt på taket er eldre enn 18 år, noe som øker risikoen for slitasje, lekkasjer og fremtidige skader på takkonstruksjonen. Vedlikehold eller utskifting bør vurderes for å unngå fuktskader og kostbare reparasjoner.

- Mose bør fjernes fra taktekket for å hindre forringelse av takstein og redusere risikoen for fuktinntrengning til undertaket, noe som kan føre til skader på takkonstruksjonen og redusert levetid på taket.

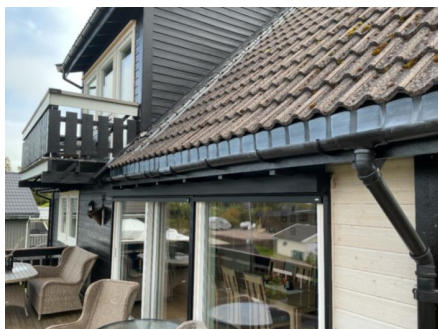
- Toppbord preget av Elde/slitasje/ skade
- Det mangler snøfangere på hele eller deler av taket. Takvinkel og type taktekking tilsier at det på grunn av sikkerhet foreligger krav til snøfangere

Eksempel manglende snøfanger

- Toppbord og vindskier med tegn til elde, slitasje eller skade bør utbedres eller skiftes ut for å hindre ytterligere forringelse og redusert beskyttelse mot vær og vind. Dersom tiltak ikke gjennomføres, øker risikoen for råte, fuktskader og redusert levetid på takkonstruksjonen.
- Det bør monteres snøfangere på hele eller deler av taket for å oppfylle sikkerhetskrav og hindre fare for snøras, som kan medføre personskader eller skade på eiendom.

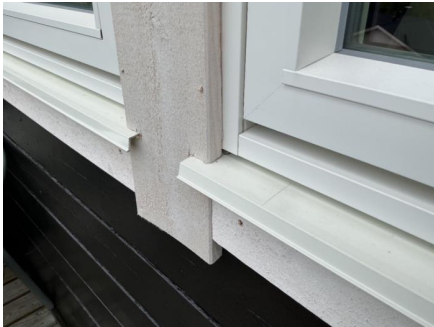
- Det er påvist avvik rundt innsettsdetaljer, ved manglende åpning mellom beslag og omrammingsbord.
- Stedvis manglende beslag (det skal være beslag over og under vinduer).

Eksempel på manglende åpning mellom beslag og bordkledning/ omrammingsbord

- Det bør etableres tilstrekkelig åpning mellom beslag og omrammingsbord for å sikre korrekt drenering og lufting. Konsekvensen av manglende åpning er økt risiko for fukt- og råteskader på vindu og omkringliggende konstruksjon.
- Beslag monteres der det er mangler. Vinduer skal være utført med beslag over og under vinduene. (I alle fall må værutsatte vinduer utbedres med beslag både over- og under vindu. )

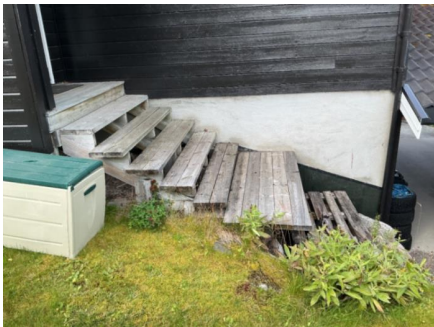
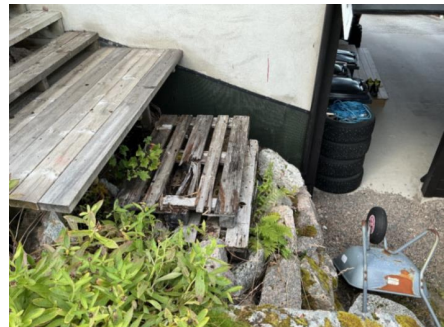
- Det er ikke montert rekkverk på utvendig trapp.
- Avvik: Det er manglende trappetrinn i nedre del av trapp. Trapp er sterkt preget av elde/ slitasje.

Manglende trinn

- Det anbefales å montere rekkverk på utvendig trapp for å redusere risikoen for fallskader. Manglende rekkverk utgjør en sikkerhetsrisiko.
- Manglende trappetrinn må ettermonteres, og trappen bør utbedres eller skiftes ut grunnet omfattende slitasje. Konsekvensen av dagens tilstand er økt risiko for fall og personskader, samt redusert brukssikkerhet.

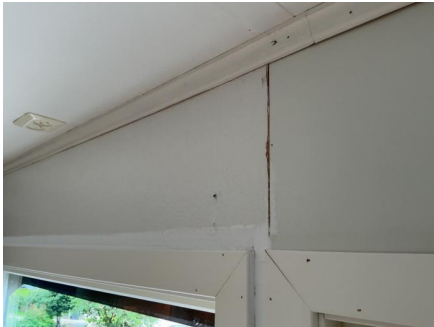
Vegg i stue

- Det er påvist riss/sprekker i overflater, gjelder himling i hall og vegg i stue
- Stedvis manglende overflatematerialer

- Det bør ettermonteres overflatematerialer der disse mangler, for å sikre et helhetlig og funksjonelt innemiljø samt redusere risiko for skader på underliggende konstruksjon. Manglende overflatematerialer kan føre til økt slitasje, fuktinntrengning og redusert estetisk verdi.

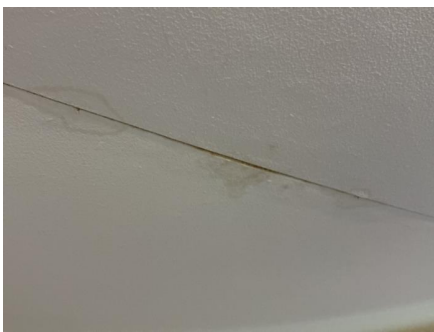
Fuktmerker (eldre i himling i hall)

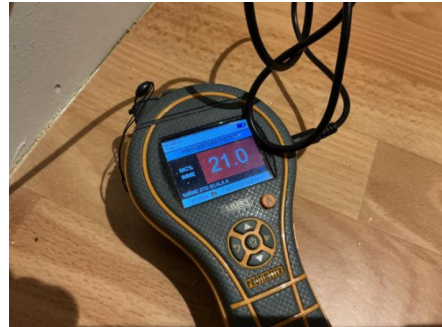
- Det er gjennom hulltaking påvist høyt fuktnivå inne i innforet vegg, men ikke påvist fuktskader i dette området.
- Det er påvist knirk i gulv på bod.
- Plastfolie på innside av isolert vegg under terreng (er ikke tilfredsstillende utførelse). Det er i tillegg plastfolie på utside av isolert vegg.

Forhøyede fuktverdier på kontrollert sted på innvendig utlektet grunnmur, er høyere enn normalverdier.

- Det påviste høye fuktnivået gir grunn til å overvåke konstruksjonen jevnlig for å se utvikling over tid, og eventuelt foreta tiltak for å unngå fuktskader. Ytterligere undersøkelser bør vurderes for å kartlegge årsak og omfang. Konsekvensen av høyt fuktnivå er økt risiko for fremtidige fuktskader, sopp- og råteutvikling, samt redusert levetid på konstruksjonen.

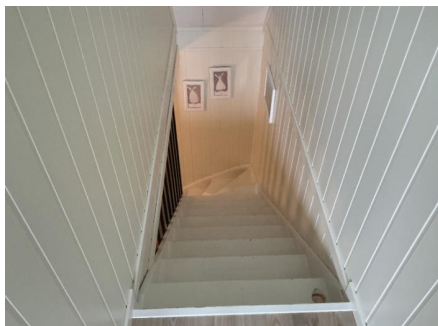
Manglende håndlist

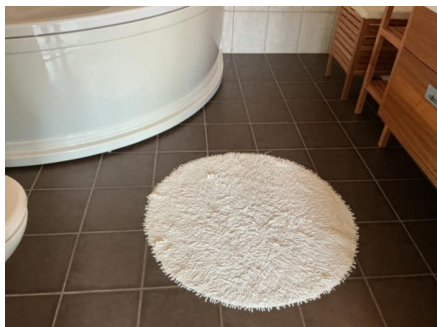
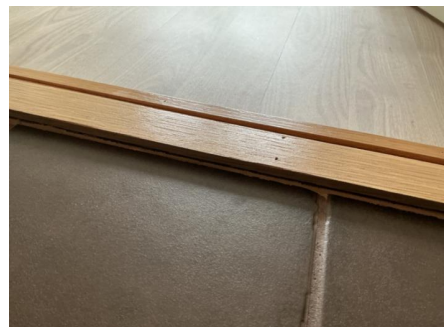
Manglende oppbrett av membran ved dør

- Et bad med manglende/ redusert fall til sluk blir mindre funksjonelt og sikkert for brukeren. Dette kan medføre stående vann på gulvet, vann som ikke ledes effektivt til sluket, økt risiko for at vann renner ut av rommet og redusert sklisikkerhet på gulvet.
- Til tross for avviket i fall/høydeforskjell til sluk, vil gulvet fortsatt kunne lede vann mot sluket, men med redusert effektivitet. Dette kan potensielt øke risikoen for vannansamling i enkelte områder av badet.
- Det bør etableres forskriftsmessig fall på gulvet og membran med oppbrett ved dør for å hindre vannlekkasje til tilstøtende konstruksjoner. Konsekvensen av manglende fall og membranoppbrett er økt risiko for vannskader ved lekkasje eller vannsøl, samt redusert levetid på omkringliggende bygningsdeler.

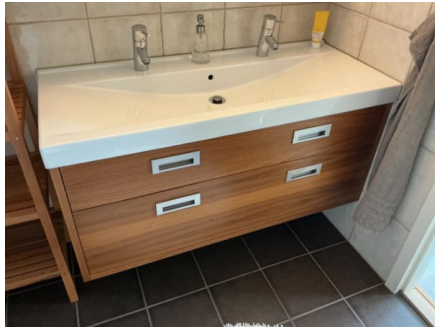
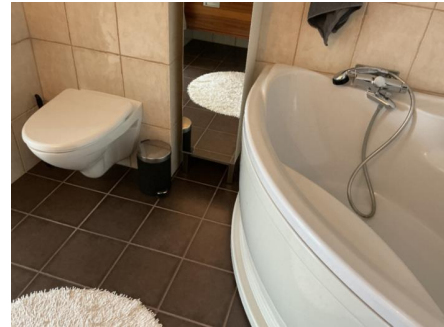
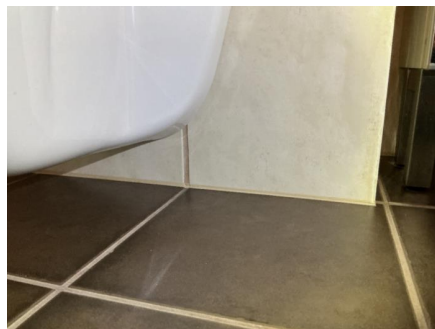
Ikke synliggjøring av lekkasjevann fra toalettsisterne

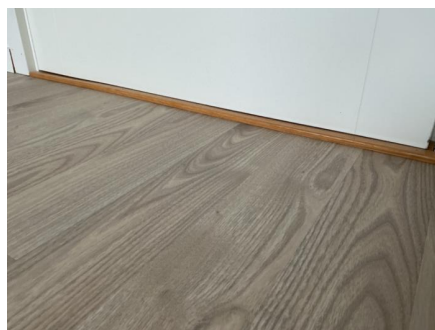
Dørterskel uten luftespalte

- Manglende tilluftsventilering i våtrommet kan føre til dårlig luftsirkulasjon og høy luftfuktighet. Dette øker risikoen for kondens, muggvekst og fuktskader over tid.
- Det anbefales å etablere tilfredsstillende tilluft, for eksempel ved spalte under dør eller ventil i dør/vegg. Dette vil bidra til bedre ventilasjon og redusere fuktbelastningen i rommet.

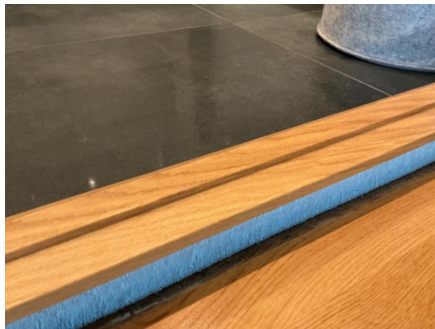
Dørterskel uten luftespalte

- Manglende tilluftsventilering i våtrommet kan føre til dårlig luftsirkulasjon og høy luftfuktighet. Dette øker risikoen for kondens, muggvekst og fuktskader over tid.
- Det anbefales å etablere tilfredsstillende tilluft, for eksempel ved spalte under dør eller ventil i dør/vegg. Dette vil bidra til bedre ventilasjon og redusere fuktbelastningen i rommet.

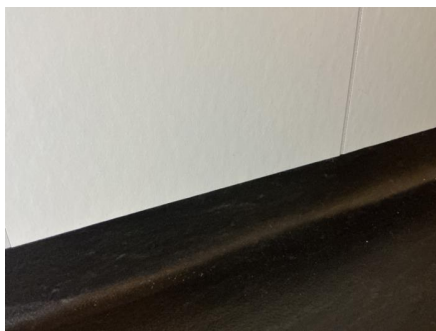
Manglende sokkellist på baderomspanel

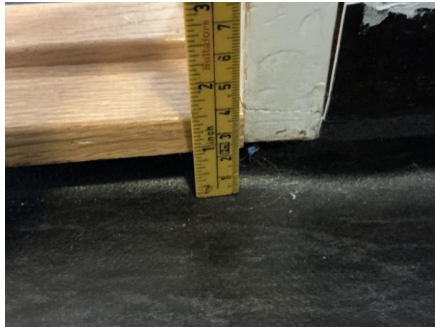
Oppbrett av belegg ved dør

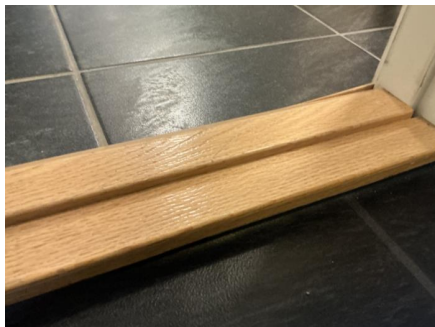
Dørterskel uten luftespalte

- Manglende tilluftsventilering i våtrommet kan føre til dårlig luftsirkulasjon og høy luftfuktighet. Dette øker risikoen for kondens, muggvekst og fuktskader over tid.
- Det bør etableres tilfredsstillende tilluft til våtrommet, for eksempel ved å montere en luftespalte under døren eller tilsvarende løsning. Manglende tilluft gir redusert luftsirkulasjon, noe som øker risikoen for fuktskader og dårlig inneklima.
- Det bør etableres mekanisk avtrekk for å sikre tilstrekkelig ventilasjon. Konsekvensen av kun naturlig ventilasjon er redusert luftutskifting, noe som kan føre til økt fuktbelastning, risiko for muggdannelse og skader på bygningsdeler.
